# ナミダタケによる木造建築物の 腐朽に関する研究

土 居 修 一

## 2. 旭川市におけるナミダタケ被害

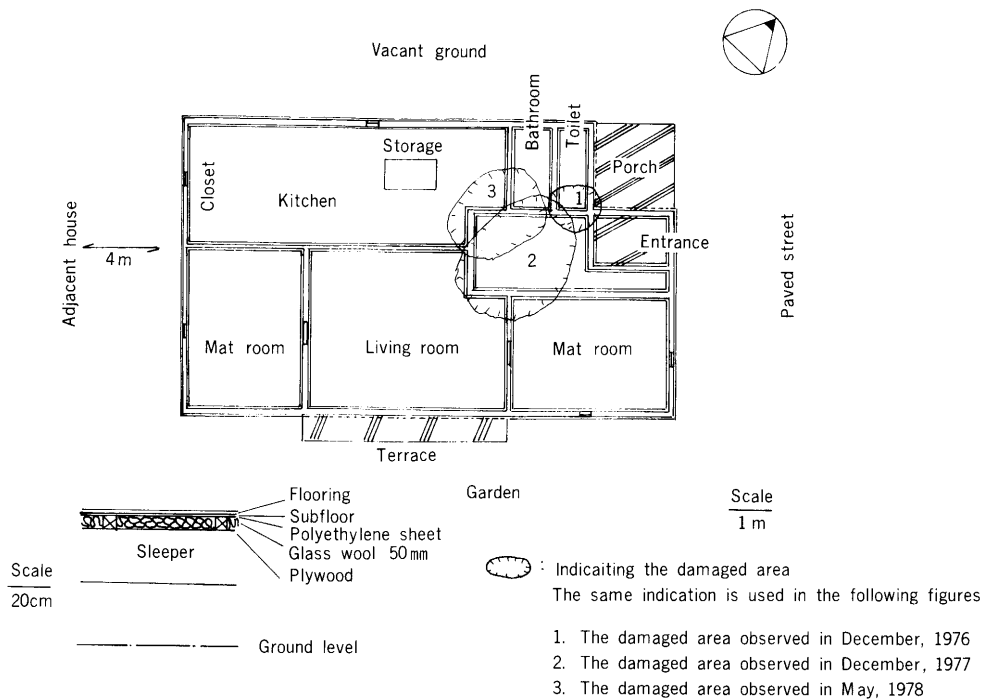
第 1 図 [ ケース 1 ] の家屋の基礎伏図及び床下構造詳細  
 Fig. 1. The foundation plan and the details of floor constitution (Case 1) .

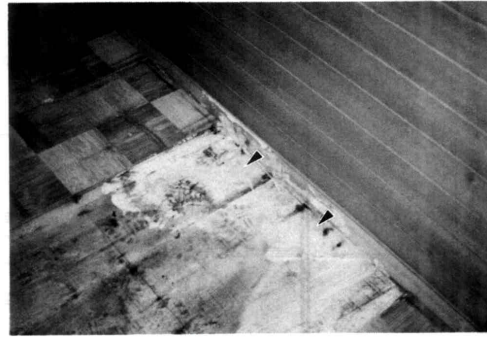
写真3 床下地板に生長した菌糸(▶)  
Photo.3. Hyphal growth (▶) on the floor foundation .

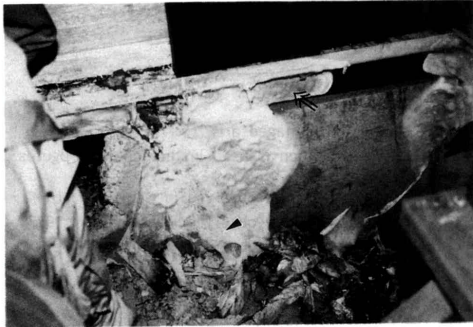
写真2 床下土壌面から布基礎を介して土台(○)へ生長した菌糸、菌糸束(▶)  
Photo.2. Hyphae and hyphal strand (▶) from the ground to the sill (○) via concrete foundation .

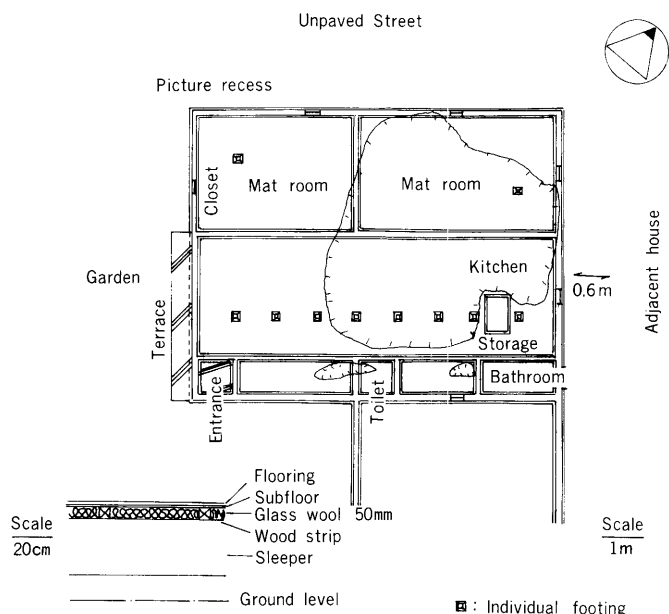
第2図 [ケース2] の家屋の基礎伏図と床下構造詳細  
 Fig.2. The foundation plan and the details of the floor constitution (Case 2) .

床組材の腐朽状態から判断して，主たる被害は台所と和室境界の床下で始まったと推定される。この部分では新築後間もなく排水管の故障が見つけられている。居間の床高は40～45 cm と基準法の最低レベルにあり，かつ大引には梁せい 24cmの部材を使用していたため下部は地表から10～15cmしか離れておらず，材の含水率も高く保たれて菌糸の材中での生育を容易にしたと思われる。

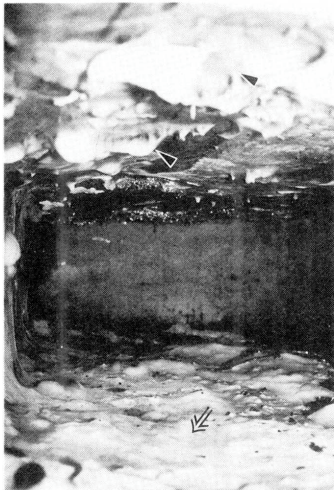
写真 6 床下熱断材受け (▶) と土壌面 ( ) の菌糸生長  
 Photo .6 . Hyphal growth on the ground ( ) and the supporting lumber (▶) for glass wool via a concrete foundation under the floor .

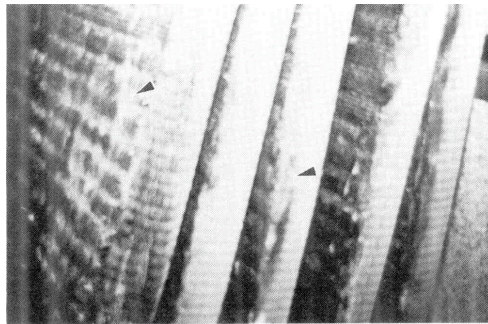
写真 7 畳芯 (床下側) 上の菌糸生長 (▶)  
 Photo .7 . Hyphae (▶) on the reverse surface of Tatami (mat) .

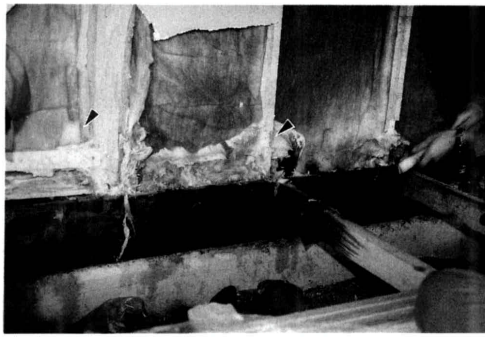
写真 13 壁内結露を生じた部分での菌糸生長 (▶)  
Photo . 13 . Hyphal growth (▶) inside the wall in which the condensation moisture occurred .

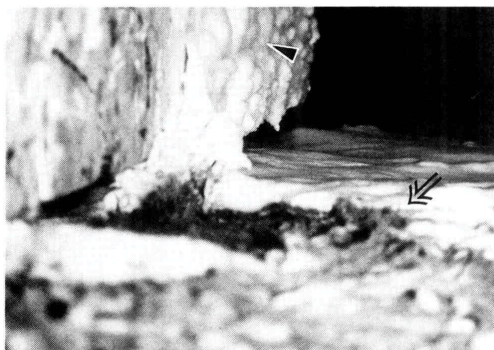
写真 15 大引 ( ) と地表 ( ) との間の菌糸生長  
Photo . 15 . Hyphal growth between the sleeper ( ) and the ground ( ) under the floor .

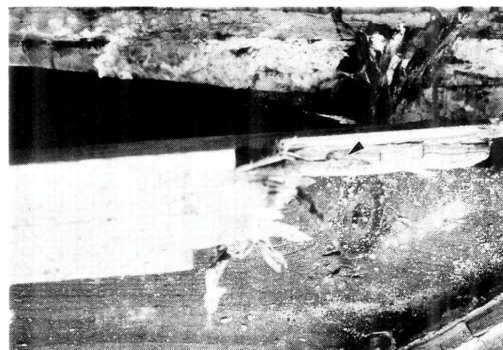
写真 16 CCA 土台の腐朽 ( ) 状態  
Photo . 16 . A decayed wooden sill (CCA-treated) .

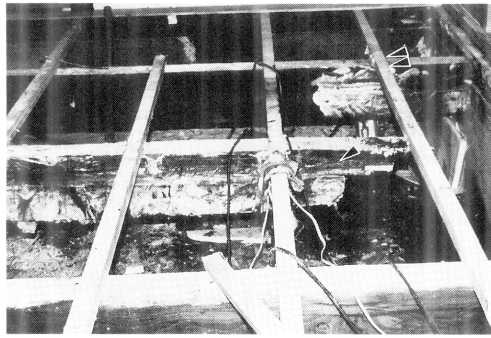
写真19 根太 (▶)、大引 (▶)の腐朽状況  
Photo.19. Decay of the joist (▶) and the beam (▶).

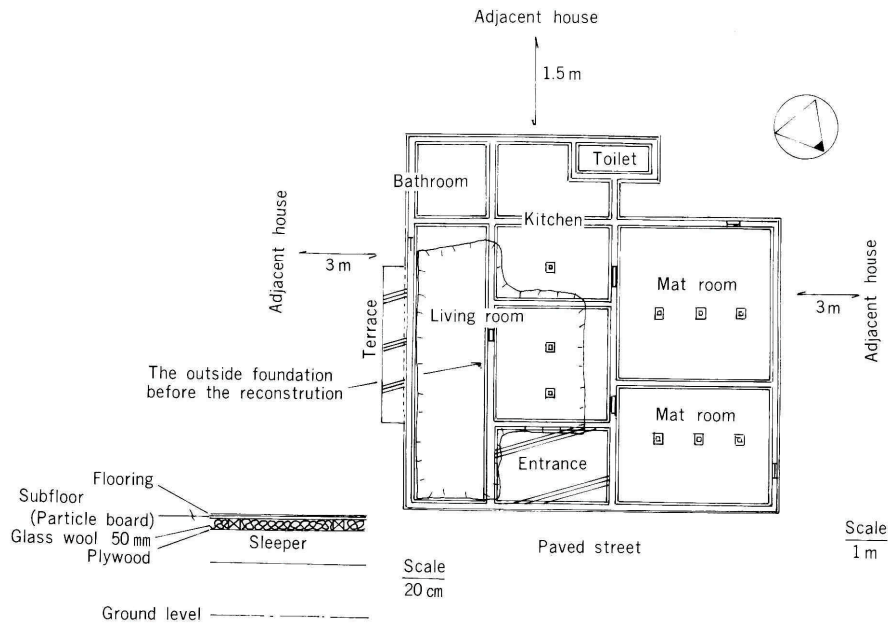
居間中央部には写真21及び第7図に示すように増築前の布基礎と土台が残されており，束代りに使用されていた。また，床高が40～50cmと基準法の最低レベルに近く，増築後の床下換気口新設が適切になされていなかったため，床下換気が抑制され床及び壁内での結露が観察された。この周辺での菌糸束，子実体形成及び褐色の孢子飛散（写真22）は著しかった。防腐処理としては，クレオソート油で外周土台を塗布処理した程度であり被害拡大を阻止し

第7図 [ケース7] の家屋の基礎伏図と床下構造詳細  
 Fig.7. The foundation plan and the details of the floor constitution (Case 7) .

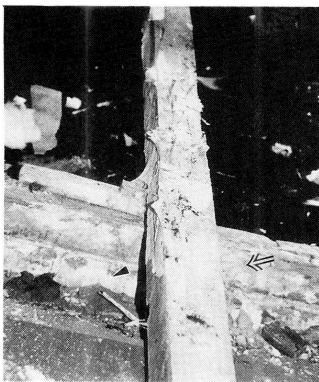
写真21 居間中央部に残された布基礎( )と土台( )  
 Photo.21. Hyphae and spores around the foundation ( ) and the sill ( ) left at the reconstruction .

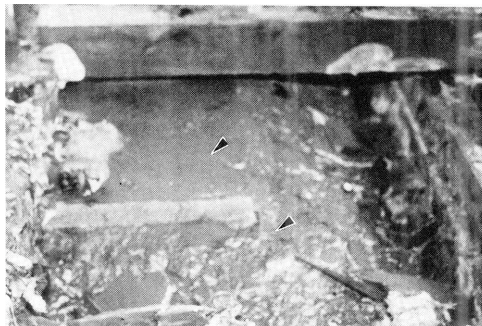
写真22 床下土壤表面に散乱した孢子( )  
 Photo.22. Spores ( ) on the ground below the floor .

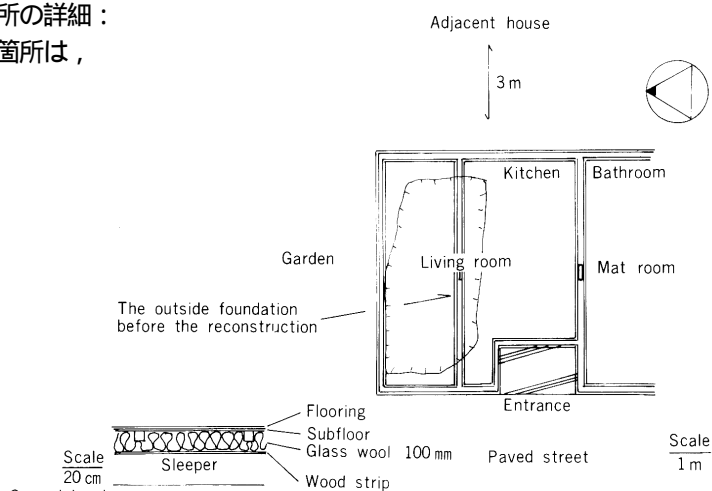
第8 図 [ ケース 8 ] の家屋の基礎伏図と床下構造詳細  
Fig. 8. The foundation plan and the details of the floor constitution (Case 8)

写真24に見られるように増築部の北側外周土台付近のようである。増築の際古い布基礎はそのまま残していた。また，床断熱を GW100 mm としたため床下空間が 20 cm と極端に低くなり，結露が著しかったと思われる。実際，被害調査時には写真25に示すように菌糸先端の“ 涙 ” 発生の条件が十分に整っており，菌糸生長は壁内にも認められた (写真26)。既存部分の防腐処理は全くなされておらず，増築部でも土台のみをクレオソート油で塗布処理した程度であった。なお，根状菌糸束の例を写真 27 ， 28 に示す。

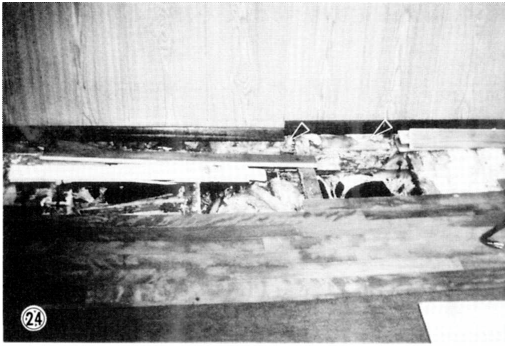
写真 24 外局土台 ( ) 付近の菌糸生長

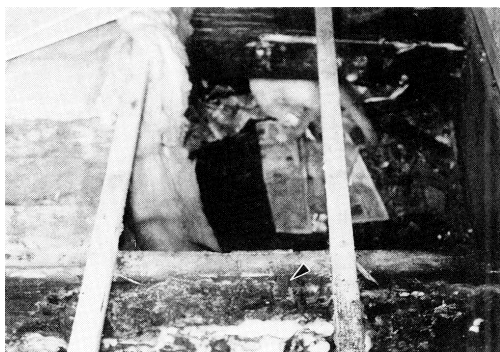
この家屋はブロック造なので、外壁ブロックに大引受けを設け（第15図）梁せい124cm幅10.5cmの大引を支える構造になっていた。この際、大引の端部はブロック内に多少食い込んだ形になっており、この部分を中心に腐朽が進行していた。床落ちは大引受け自体が腐朽によって基礎から脱落したために生じたものである。

写真 29 イドタケによる大引(▶)の被害状況  
Photo.29. The damage of the beam (▶)  
by C. puteana.

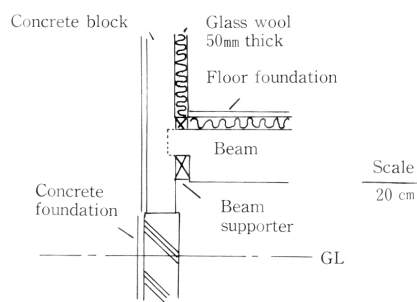
第15図 イドタケ被害家屋の大引と壁との取合い  
Fig.15. The connection of the floor beam and the wall  
on the damaged house by C. puteana.

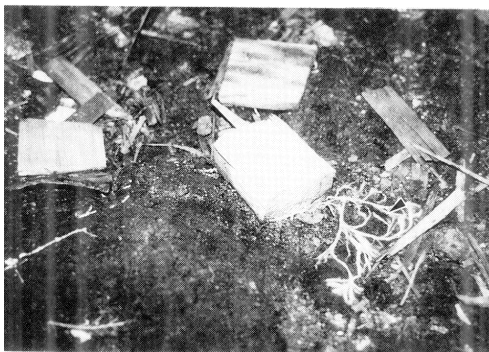
写真30 床下に放置された残材からの菌糸生長 (▶)  
Photo.30. Hyphal growth (▶) from the wood debris  
below the floor.

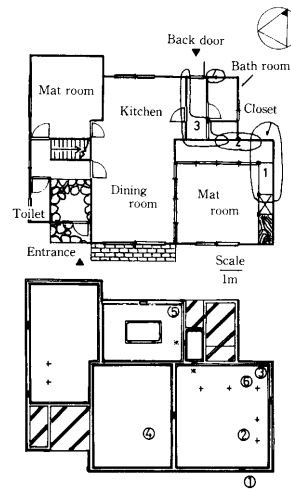
1~4 : Damaged area by *S. lacrymans*.  
 ①~⑥ : Sensor for measurement of temperature and relative humidity.  
 \* : Ventilator made newly.

第23図 温湿度測定に供した家屋の基礎伏図、平面図と被害状況及び新設設置通孔の位置  
 Fig.23. The foundation plan, the situation of damages and ventilator newly-opened of the house for the measurement of temperature and relative humidity.

第15表の結果のうち RH に関して検討してみると、いずれの測定点でも 80年 10月の RHが 100%近くになっており、冬季にはさらに低温となり RH が上昇、結露を生じてセンサーが故障すると考えられたので、和室床下にソイルカバーを敷設することとした。ソイルカバーは幅 2m のものであったため重ね合せの部分ができた。また布基礎との接触部は接着することができなかつたため、これらの部分は仮り押えをし、翌年 1月にはソイルカバー上全面に厚さ約 5cmの乾燥砂を敷き詰めた。

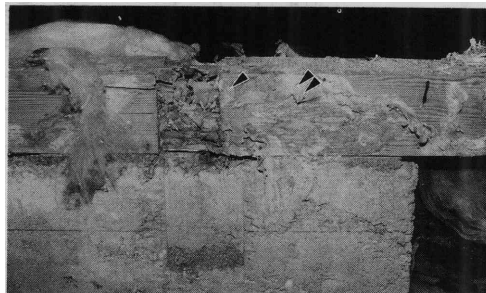
写真39 CCA加圧注入土台上の菌系生長 (▲) と腐朽状況、中央のほぞ穴付近 (▲)  
Photo.39. Hyphal growth (▲) on the surface and decay beside the tenon (▲) of the CCA-treated sill.

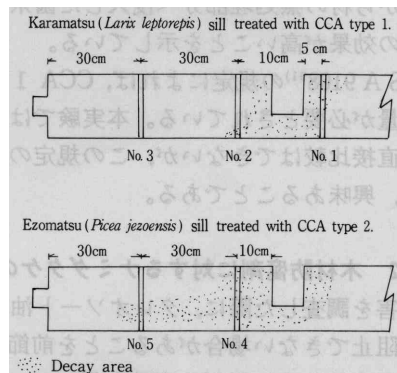
第44図 ナミダタケ被害を受けたCCA土台の内部腐朽状況  
と分析用試片採取位置  
Fig.44. The inner decay area of the wooden sill treated  
with CCA type preservative and the sampling  
position for CCA analysis .

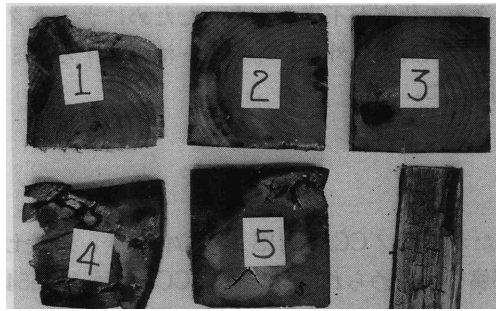
写真43 CCA加压注入土台の腐朽状態(クロマソロールS呈色で濃青色の部分がCCA浸潤部)、番号は図44に示した試片採取位置を示す  
Photo.43. Decay condition of the CCA-treated sill.  
Note: "Dark-blue" indicates CCA-treated part.  
Numbers correspond to the ones in Fig. 44.

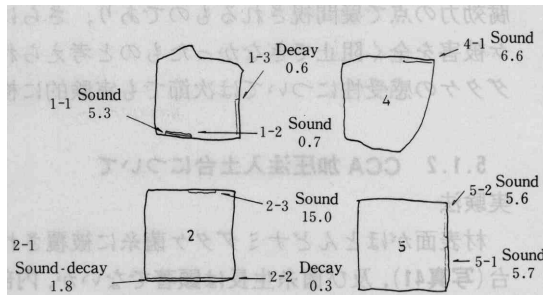
第45図 土台のCCA吸収量分析結果(数値は全て銅化合物の分析値から換算した値、kg/m<sup>3</sup>である)  
Fig.45. The result of analysis for absorbance of CCA in the sill. (All values are calculated from copper's absorbance, kg/m<sup>3</sup>)
