## Ⅱ. 1. 4 木造住宅の腐朽した柱脚接合部を対象とした補強効果評価手法に関する研究

平成 23～24 年度 一般共同研究  
耐久・構造 G, 京都大学, 住友林業筑波研究所

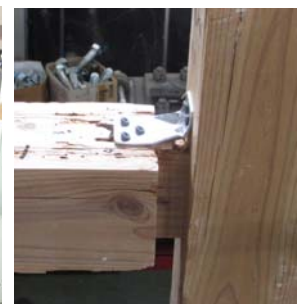
健全な柱、土台にこの金物を取り付けた場合の破壊形態は、金物の変形した後に土台側のビス止め部周囲の木材が割裂するか、土台側のビスが引き抜けるかであった。一方、腐朽した試験体においては、金物の変形することなく、土台側の部材が割裂したものが多かった。柱端部の腐朽が激しかったものは部材のビスの保持力が不足し、ホゾ自体が脱落する破壊が起こった（第 3 図）。このように、健全状態で想定されない破壊形態が看取されたことから、この金物の適用限界を設定する際には、破壊形態の違いを反映させて判断しなくてはならないと考える。
