■ 施設（ビニールハウス）（IX章）

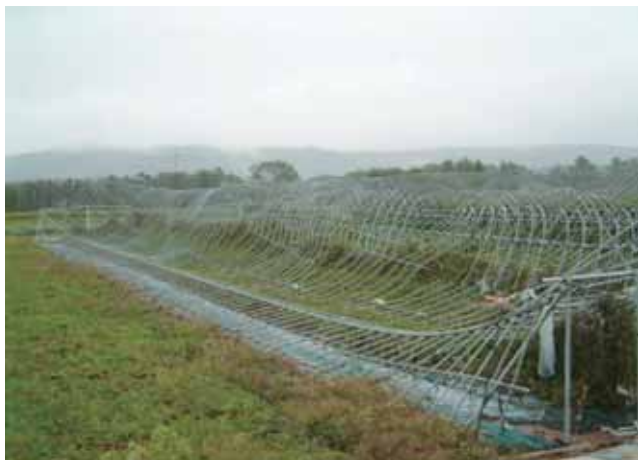
写真IX-1 倒壊事例  
(北後志地区農業改良普及センター撮影)

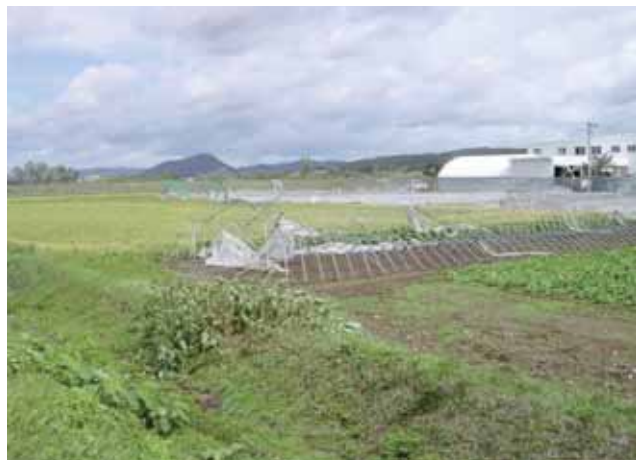
写真IX-2 倒壊事例  
(上川中部地区農業改良普及センター撮影)

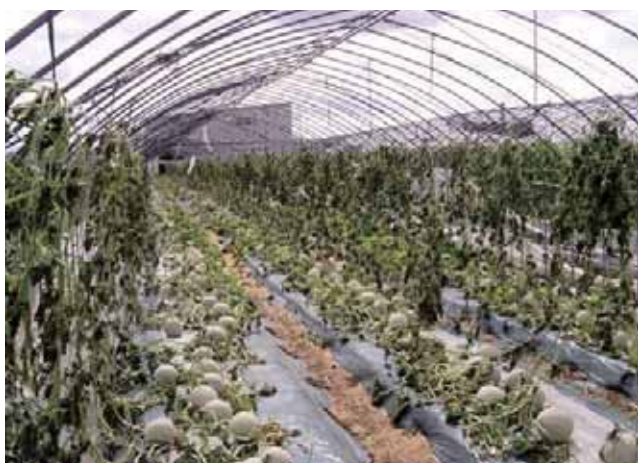
写真IX-3 メロン茎葉の損傷  
(上川中部地区農業改良普及センター撮影)
