## IX 施設（ビニールハウス）

### 1. 潮風害及び暴風による被害解析

#### 1) 園芸施設被害の概要

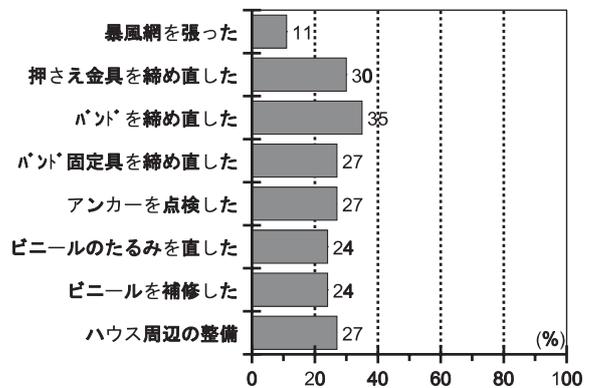
図IX - 1 台風直前対策実施状況 1（調査農家37戸）

台風が到来する直前に行った対策の実施状況は、図 - 1、図 - 2のとおりである。

「天窓、側窓、出入り口の固定」は6割以上と多かったが、「押さえ金具やバンド、固定具の締め直し」、「ビニールのたるみ直しや補修」、「アンカーの点検」、「ハウス周辺の整備」、「支柱の設置」などは2～3割と少なかった。また、「防風網の設置」、「バンドの増設」、「寒冷しゃの重ね張り」、「休閒ハウスのビニール除去」、「ビニールの切断」は1割程度に過ぎず、「筋交いの増設」、「換気扇での負圧化」は皆無であった。

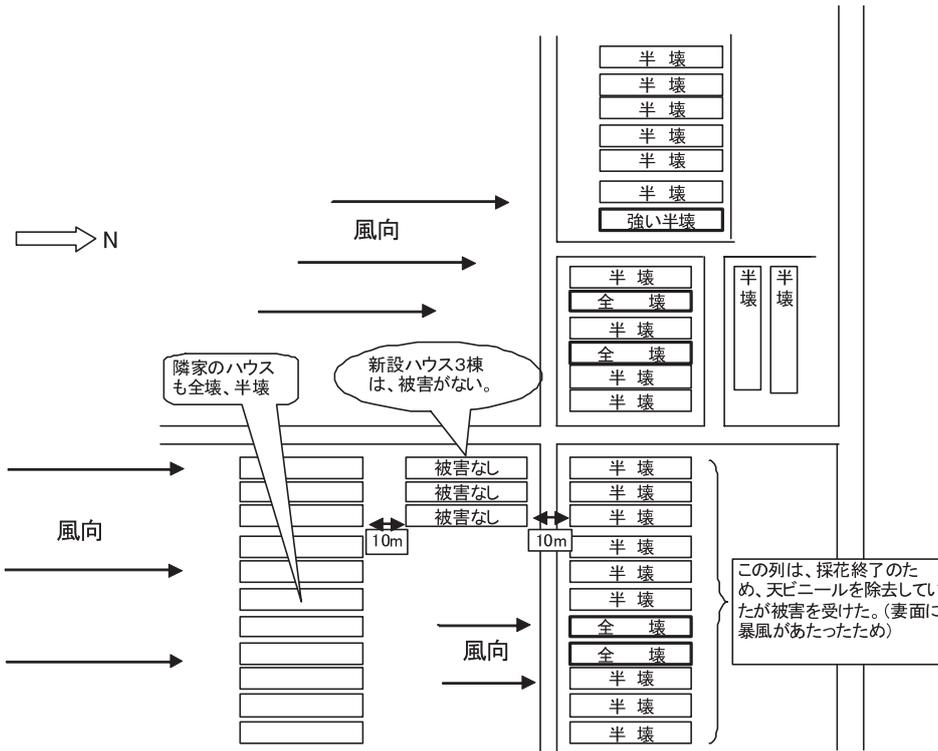
図IX - 3 倒壊ハウスと倒壊回避の混合事例 (石狩北部)

風速は不明（推定40m/s）で、風向は南である。防風林などはなく、沢に沿って南から風が直接吹きこんだ。筋交いの固定は行っており、寒冷紗と追加バンドによる補強は行っていた。また、天ビニールを除去したハウスでも棟が南北方向のハウスは妻面に風を受けて全・半壊した。東西方向のハウスも全・半壊した。風速にムラがあるらしく、全壊したハウス周囲のハウスは半壊であっても他よりも壊れ方が甚だしかった。周囲に全・半壊の4年経過ハウスが多い中で、新設ハウスは被害を回避した。

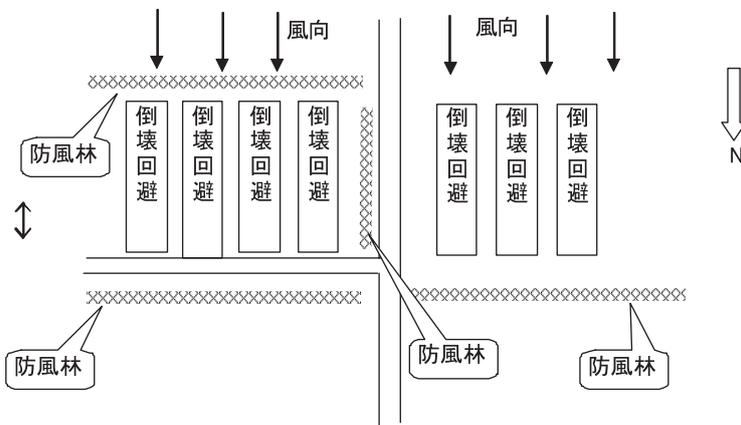
図IX - 4 倒壊回避事例 (石狩北部)

風速は不明（推定40m/s）で、風向は南である。風下および風上に防風林があるハウス、風下側のみに防風林

があるハウスともに倒壊を回避した。パイプは事例Aよりも細く、筋交いの土中への固定は行っていないが、アンカーは自作のラセン杭を30cm間隔で設置していた。防風用ネットを張ってバンドを追加し補強を行っていた。(図 - 4)

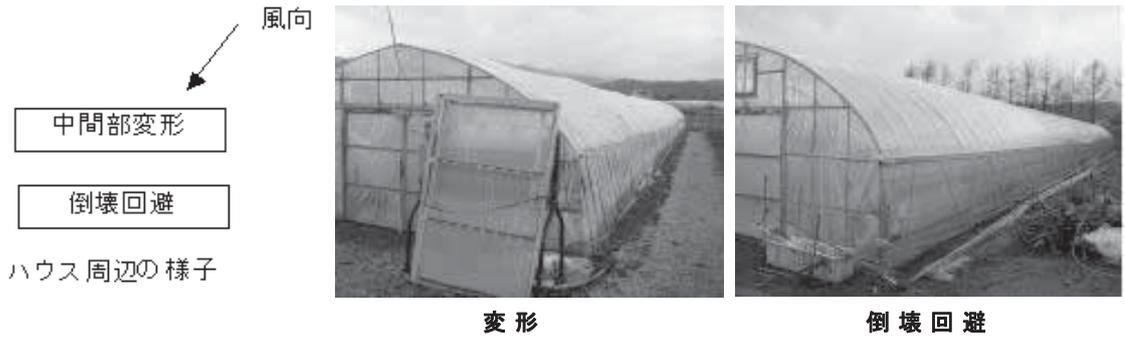
図IX - 5 変形および倒壊回避事例 (渡島中部)

風速は不明である (推定43m/s)。南北棟に東風を受

け, 風上側は中間部が変形したが, 風下側は回避した。構造上の主な違いは, アーチパイプのスパン (50cm, 40cm), 直管の太さ (19mm, 25mm) である。(図 - 5)

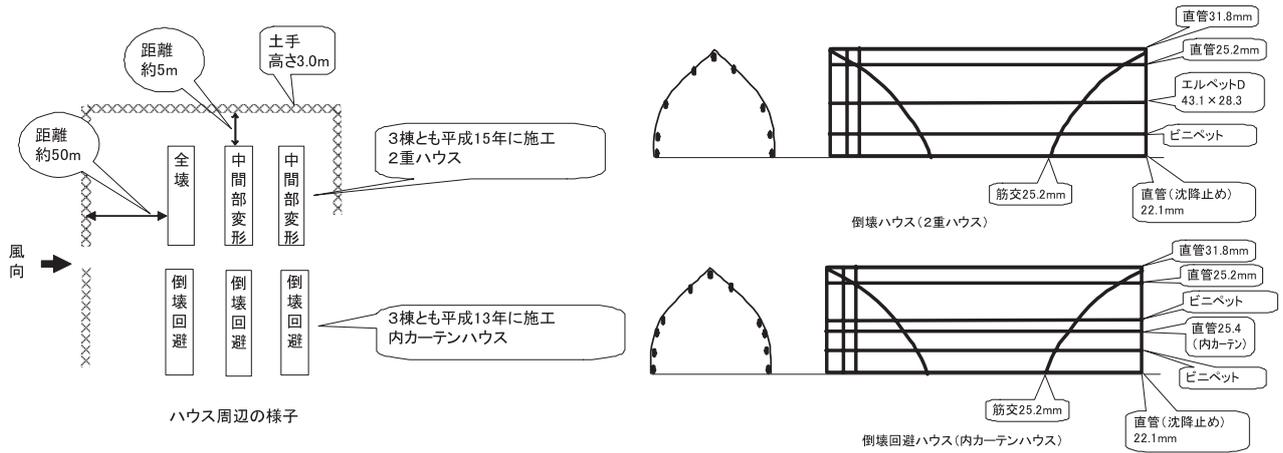
図IX - 6 変形および倒壊回避事例 (檜山南部)

風速は31m/s, 風向は南西で棟はすべて横風を受けた。倒壊例と回避例の違いは2年の施工経年数のほか, 二重ハウス, 内カーテンハウスの違い, 直管本数の違いである。(図 - 6)

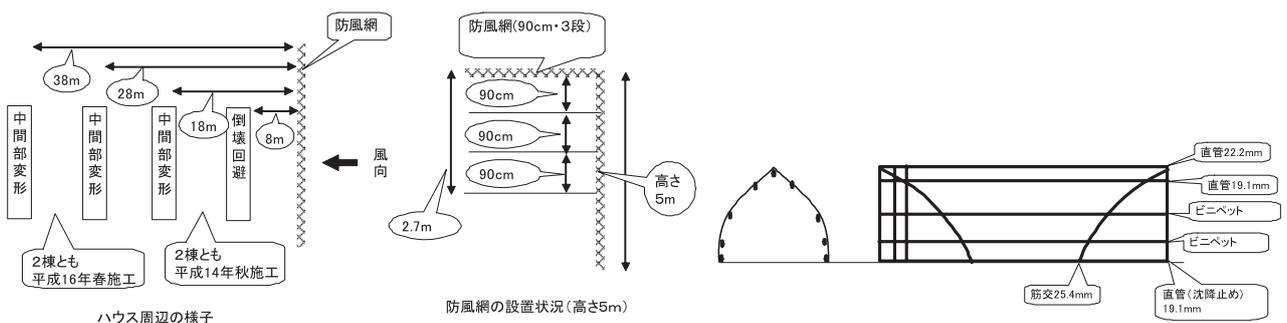
図IX - 7 変形および倒壊回避事例 (檜山南部)

風速は43m/s, 風向は南西で棟はすべて横風を受けた。風上側に高さ5mの防風網を設置しており, 8m風下側

は回避したが、さらに風下側のハウスはすべて中間部が変形した。防風網による風の減衰効果が及ばなかったものと推察される。(図 - 7)

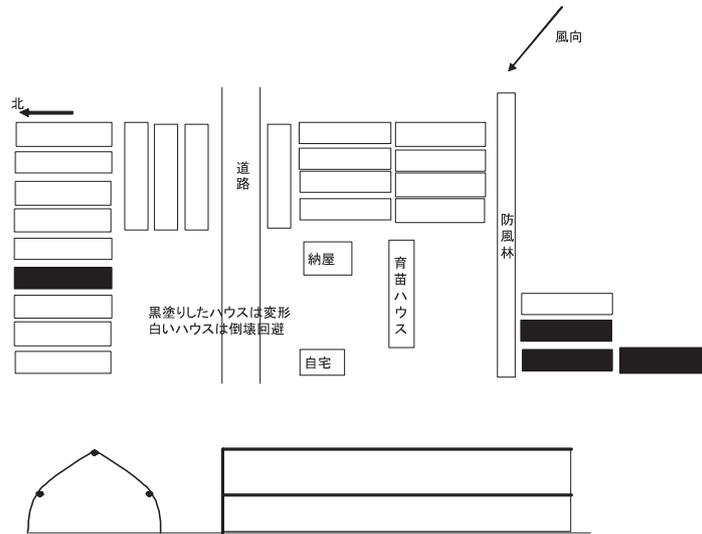
図IX - 8 変形および倒壊回避事例 (北後志)

風速は43m/s, 風向は南東で南北棟と東西棟が混在している。全壊はないが、防風林の風上側に変形した棟が見受けられ、全て南北棟であった。パイプの経年数は25年である。ハウスには筋交いや支柱等は設置しておらず、妻面は木製の手作りである。台風前にバンドの締め直しや防風網などの設置は行っていない。台風前に天井のPO (ポリオレフィン系) フィルムは頂部に寄せて開けっ放しにしておいたところ、台風の風でPOフィルムが少

しずつずれてきて、午前7時頃には天井が全部はがれて飛んでいった。ハウス内の作物には被害が出たが、ハウスパイプの倒壊は免れた。(図 - 8)

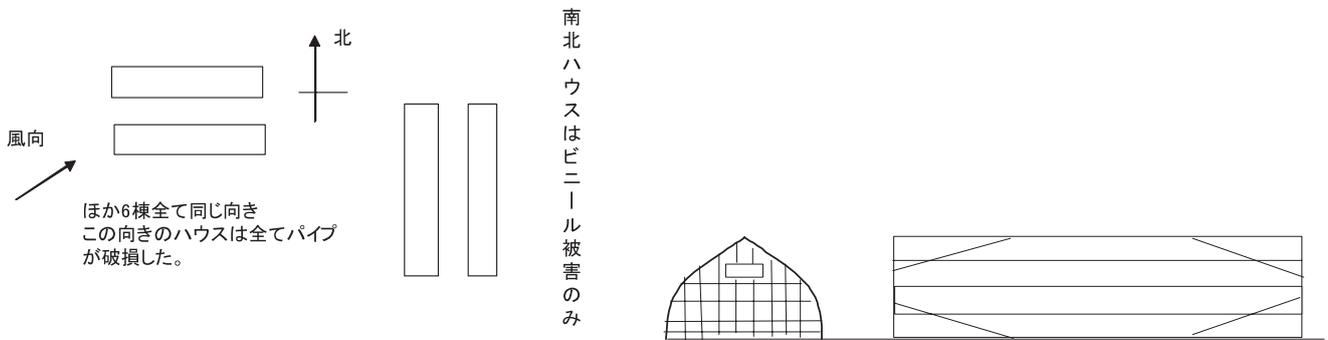
図IX - 9 変形および倒壊回避事例 (北後志)

風速は50m/s, 風向は南西で南北棟と東西棟が混在している。筋交いはあるが、土中では固定されていない。南北棟はビニールの破れのみであったが、東西棟はパイプが損壊した。(図 - 9)

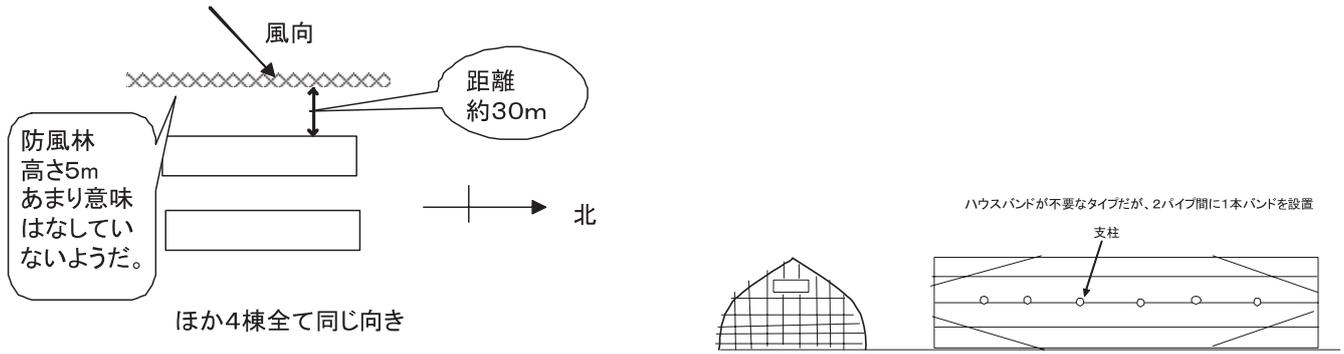
図IX - 10 変形および倒壊回避事例 (北後志)

風速は50m/s, 風向は南西で南北棟である。上部はPOフィルムを使用し、筋交いは妻面での固定のみであるが、もともと風の強い所なのでハウス内支柱はトンネ

ル除去後常に設置しており、全て倒壊を回避できた。

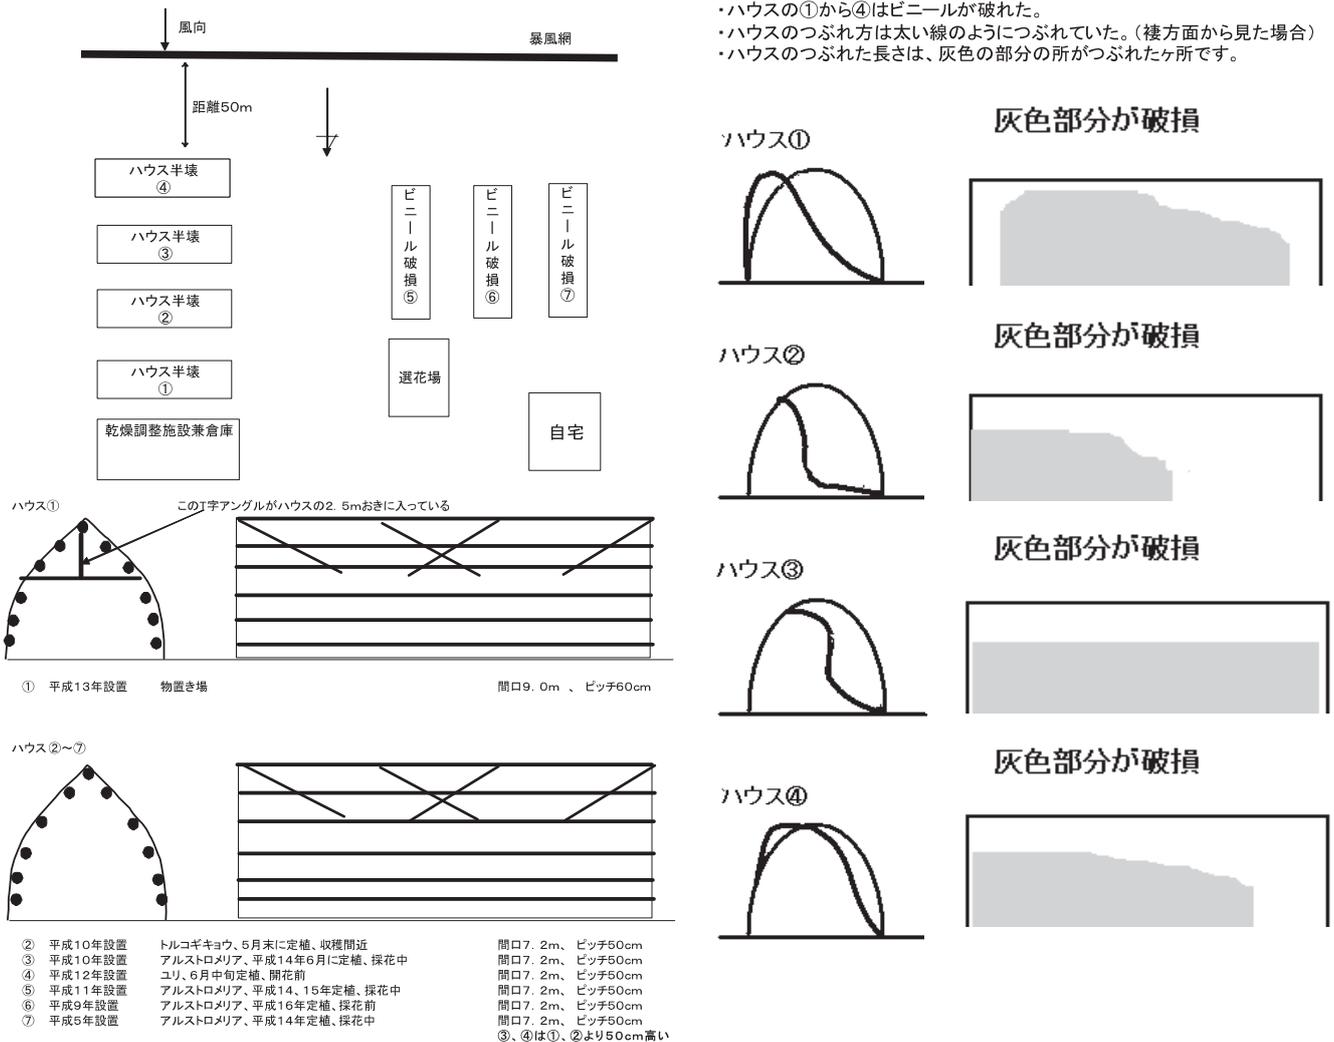
図IX - 12 倒壊および倒壊回避事例 (空知中央)

風速は44m/s, 風向は南東である。ハウスの構造に大きな違いはない。直管数が多いが筋交いは上半分に直管をつなぎ合わせるように固定しており、地面では固定されていない。風向きに対し、直角棟と平行棟が混在しており、直角棟は横風を受けて半壊、平行棟はビニールの破損でパイプ損壊を回避した。パイプの変形程度を比較

すると防風網に近いハウス4で変形が少なく、その他は大きく変形した。特にハウス1では風下側への変形もあり、風の負圧により、引き込まれたものと推察される。

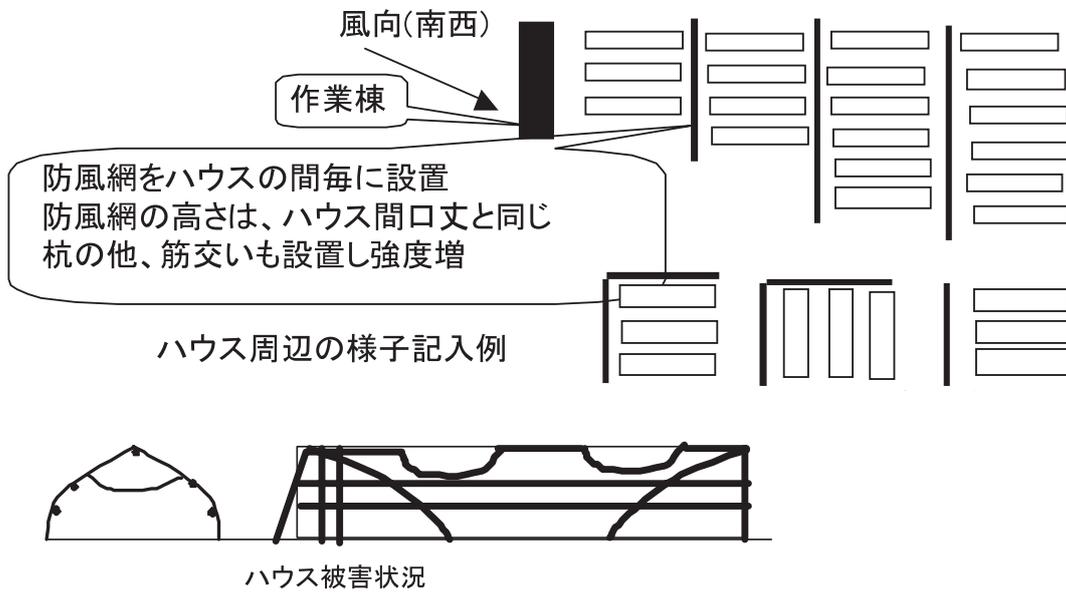
図IX - 13 倒壊および倒壊回避事例 (上川中部)

風速は不明 (推定30m/s) で風向は南西であった。棟は南北棟が主であった。「前日からバンドの数を増やした」、「出入り口を密閉・固定を図った」、「台風当日、ハウスの上部に寒冷紗を設置した」、「ビニールの固定には、片方にビニベットもう片方はパッカとし、完全には固定しなかった」などの対策を行ったが、結果として台風当日の9時から10時にかけて倒壊、破損した。ハウス全体で24棟、内ビニール破損23棟、骨材変形 (半壊) 3棟、妻面破損8棟となった。作物被害として、メロン廃棄20%であった。アーチパイプの直径は25mmであり、筋交い

のない部分のアーチパイプが変形していた。(図 - 13) 本人からの意見として以下を聞き取った。

ア) 最近の骨材は、軽量化が図られ、強度が弱いと思う。また、サビにも弱い。

イ) ピニベットで固定すると、ピニールに余裕がなくなり、骨材を壊す。

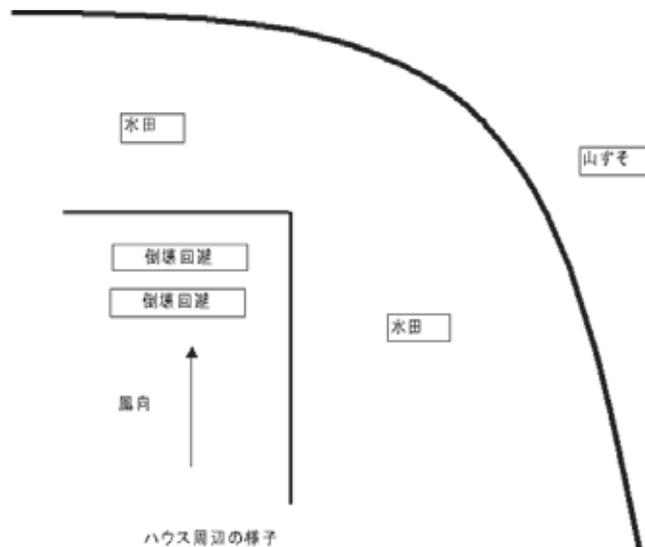
図IX - 14 倒壊回避事例 (中留萌)

風速は不明(推定44m/s)で、風向は南であった。東西棟で25mmのアーチパイプを70cmスパンで敷設してある。バンドの締め直しや妻窓などの密閉以外に対策はとっていないが、倒壊を回避した。(図 - 14)

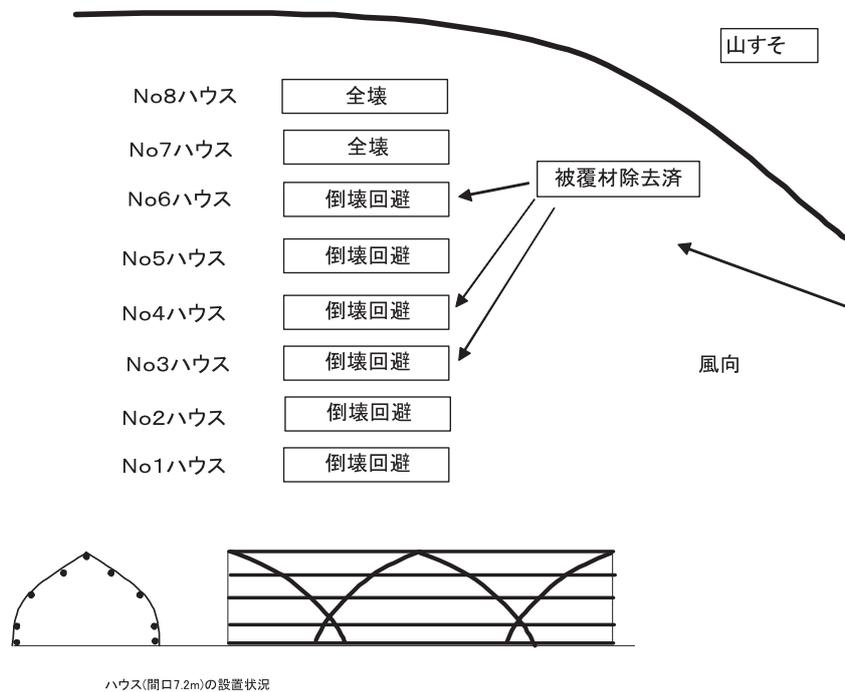
図IX - 15 倒壊及び回避事例 (中留萌)

風速47m/sの南西風で、倒壊、回避事例ともに妻面に対して斜め方向から風を受けた。被覆材を除去したハウスは倒壊を回避したが、その他は全壊した。アーチパイプ、筋交いともに25mmで、特に筋交いは何れも中間部にも設置し、土中への固定も行っていった。(図 - 15)

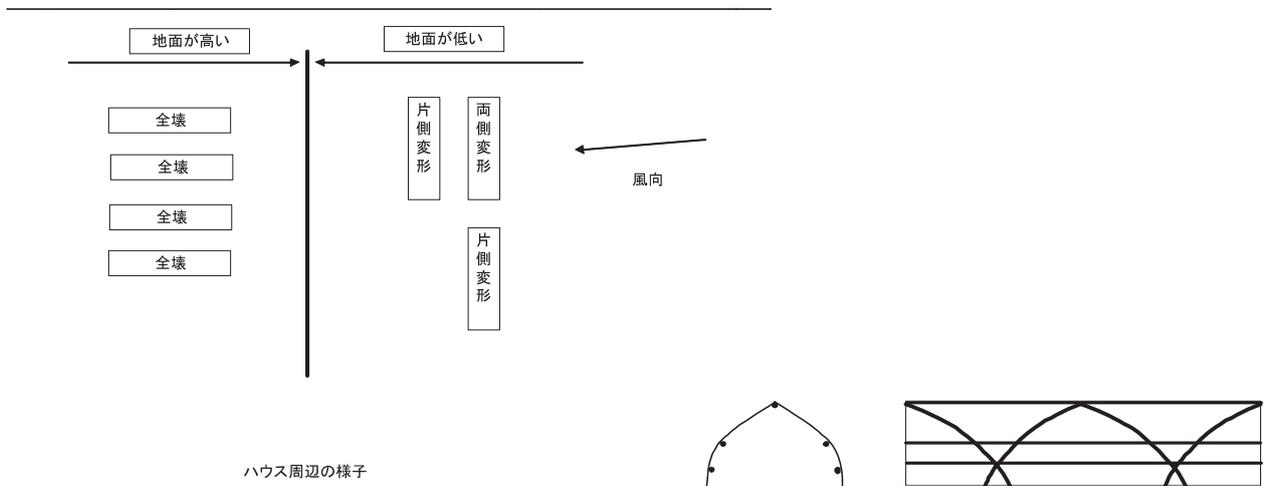
図IX - 16 全壊及び変形事例 (中留萌)

風速47m/sの南西風で、全壊事例は妻面から、変形事例は横風を受けた。アーチパイプ、筋交いともに28mmで、特に筋交いは何れも中間部にも設置し、土中への固定も行っていった。全壊・変形の大きな違いは設置位置の高さと棟の向きである。設置位置が地形的に高いハウスは全壊していた。(図 - 16)

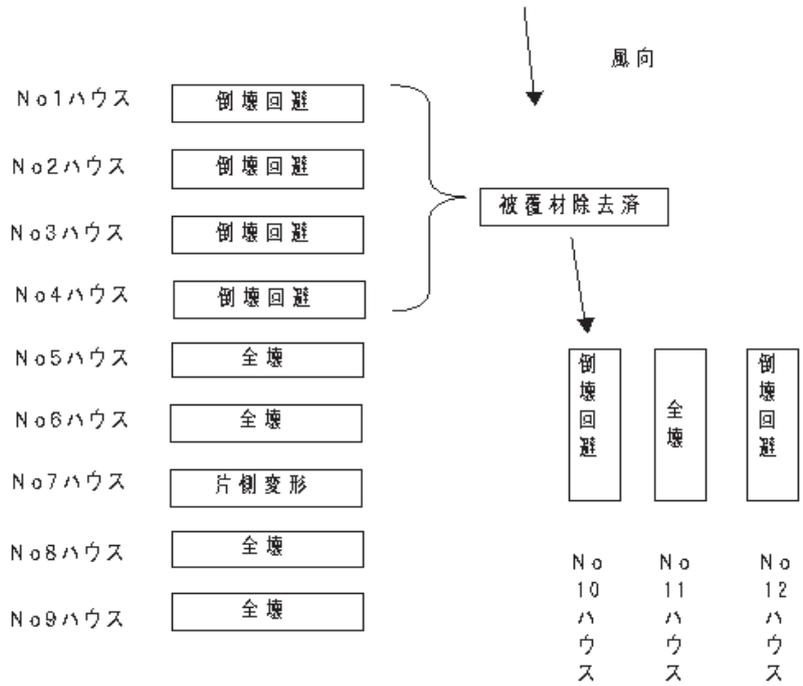
図IX - 17 全壊及び変形事例（中留萌）

風速47m/sの南西風で、棟は風と直角方向、平行が混在していた。フィルムを除去してあったハウスは倒壊を回避し、その他は棟の方向に関係なく全壊または変形した。フィルムをはずさずに倒壊を回避したNo.12と並列して倒壊したNo.11との違いはアーチパイプの設置スパン(60cmと70cm) およびアーチパイプの根がらみの有無であった。(図 - 17)

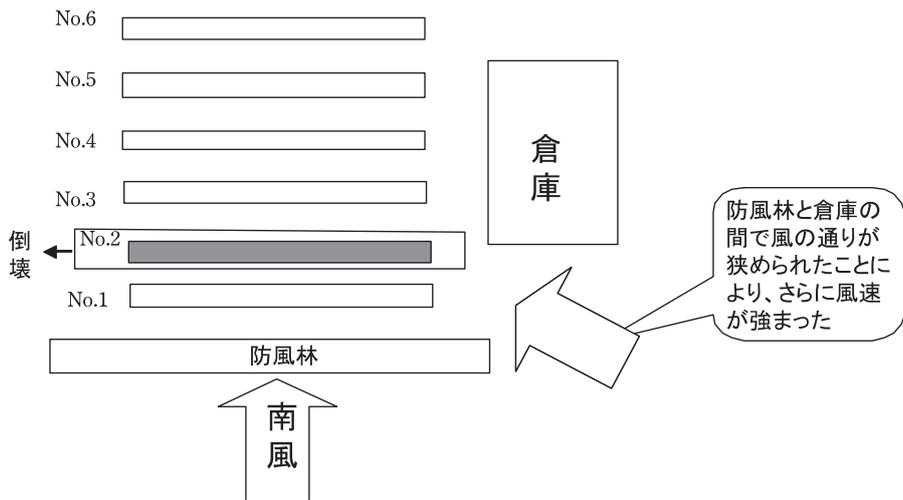
図IX - 18 倒壊及び回避事例（西胆振）

風速50m/sの南風で、東西棟で6棟並んでいるが南側に防風林、東側に倉庫がある。南側から5棟は同一構造(間口6.3m, 径20mm)で、No.1とNo.5はフィルム(農

ビ)を除去してあった。No.4はバンドをはずしてあったがフィルム(農ビ, 3年目)を被覆したままにしてあり、No.6は間口8m, 径28mmのPOフィルム(8年目), バンドレスの大型ハウスである。

No.2だけが倒壊したが、防風林と倉庫の間で風の通りが狭められたためにさらに風速が強まり、最も当たりの強いハウスが倒壊したものと考えられた。

他の被覆していたハウスは、一部フィルムが破損しただけで倒壊を回避した。(図 - 18)
