# CLTモデル実験棟壁パネルの塗膜劣化と早期補修の効果

性能部 保存グループ 伊佐治 信一

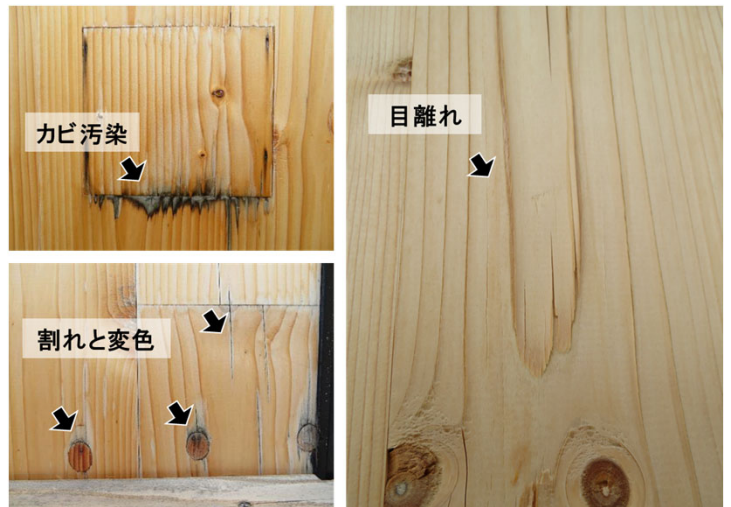
写真1 9ヵ月経過後における塗膜劣化の一例

塗装面の目視評価は、測定が可能となった2019年8月を基準月として測定を開始しました。9ヵ月経過後には（2020年5月）、部分的なカビ汚染、変色、塗膜の割れ、目離れといった軽微な劣化が観察されはじめたことから（写真1）、一度目の補修（研磨と再塗装）を行いました（写真2）。その後も定期的に目視評価を継続し、34ヵ月経過後（2022年7月）には、雨掛かりが多い部位を中心に劣化が進行してきたことから、二度目の補修（剥離剤、高圧洗浄水処理、研磨、再塗装）を行いました（写真2）。補修は各塗装区間の右側半面としました（図1 右図）。

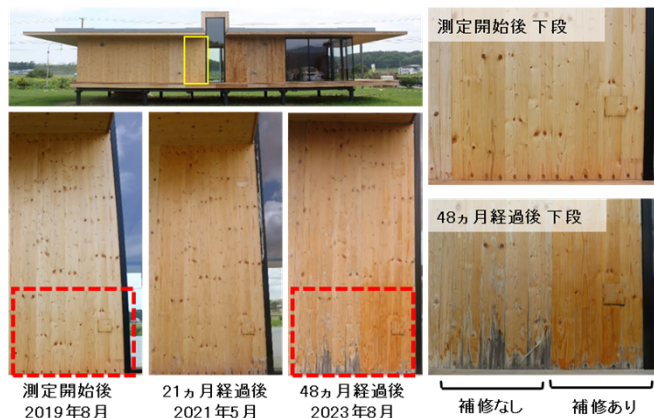
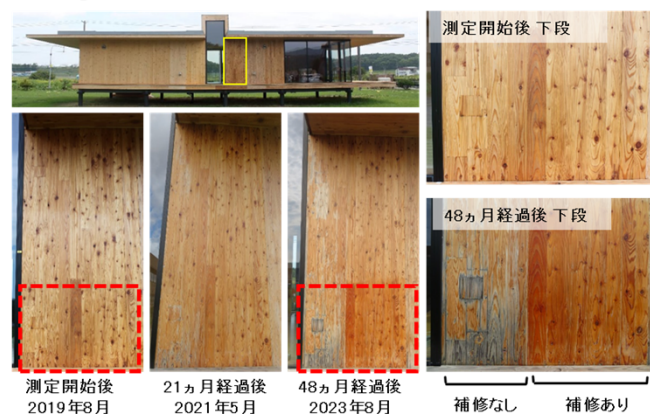
写真3 壁パネルの外観（塗料①）

軒の出がないサッシ周囲を中心に雨掛かりが多く、壁パネル下部を中心に木部や塗膜の割れ、はがれ、カビ汚染が生じやすい環境にありました。雨掛かりの少ない壁パネル上部と中部は、健全な状態が続く傾向にありました。一度目の補修では、劣化部位を中心に研磨により削りとった後、それらの部分を再塗装しました。二度目の補修では、壁パネルの上部と中部のはがれ部位については、研磨後に塗装を行い、下部は、剥離剤と高圧洗浄水処理を用いて塗膜を剥離しました。カビ汚染による変色が残っている箇所については、漂白剤を用いました。その後、研磨を行った後、壁パネル下部全面を再塗装しました。

塗料①の塗装区間の特徴として、健全な塗膜と劣化部位の差異が大きくなることが挙げられました。補修は、劣化部位を中心に行ったため、48ヵ月経過後には、補修による材の色むらが大きくなりました（写真3）。

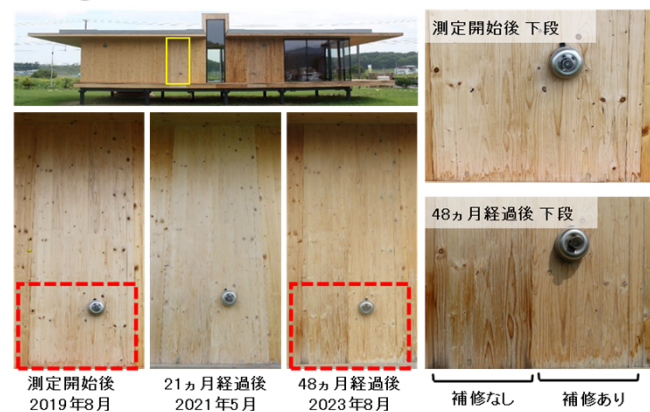
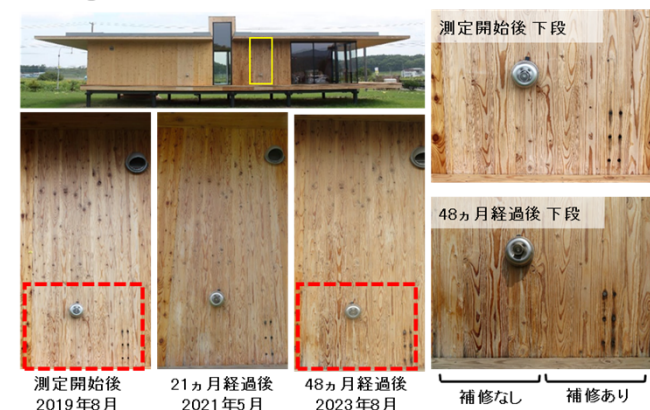
写真4 壁パネルの外観（塗料②）

9ヵ月経過時点で、塗膜のはがれは少ないものの、全体的に白く変色し塗膜の付着性が低下している状態でした。そのため、一度目の補修では、研磨によって補修面全面の塗膜を除去した後に再塗装を行いました。二度目の補修では、補修面全面に剥離剤を塗布した後、高圧洗浄水処理を行いました。カビ汚染による変色が残っている箇所については、漂白剤を用いました。その後、研磨を行った後、壁パネル全面を再塗装しました。

塗料②の塗装区間は、2回の補修ともに全面の塗膜を除去した後に再塗装を行ったため、未補修部位と比較すると明らかに美観を維持することができました（写真4）。

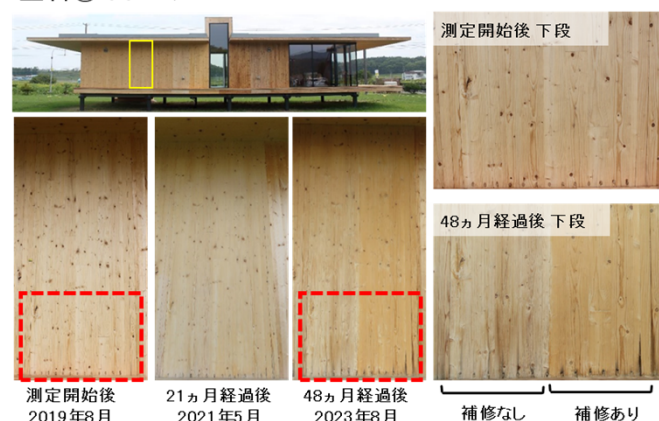
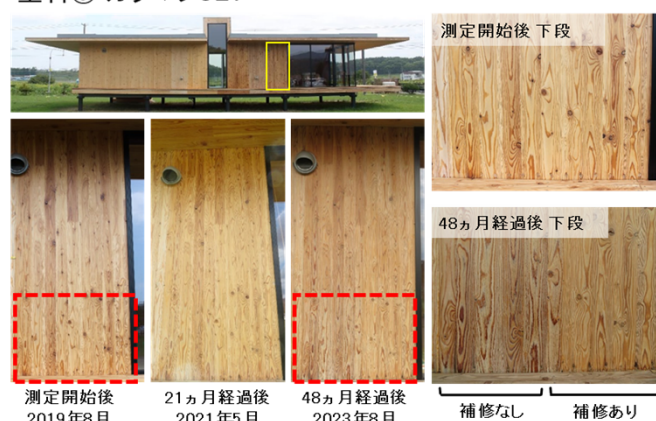
写真5 壁パネルの外観（塗料③）

他の塗料より塗膜は薄かったことから、明瞭な塗膜のはがれは観察されにくいものの、微細な割れ、目離れが多く発生しました。そのため、一度目の補修では、目離れを除去し、壁パネルを平滑にする目的で、全面を軽く研磨した後にパネル全面に対して再塗装を行いました。二度目の補修の際にも、外観

上、微細な割れが多く観察されていたことから、補修面全面に剥離剤を塗布した後、高圧洗浄水処理を行い、塗膜を除去しました。カビ汚染による変色が残っている箇所については、漂白剤を用いました。その後、サンディングを行った後、壁パネル全面を再塗装しました。

塗料③の塗装区間は、塗膜の劣化が徐々に進行していく含浸形の塗膜劣化形態を示しました。補修を実施した箇所は、当然のことながら美観は維持されていましたが、未補修の箇所も他の塗装区間と比較すると、壁パネルの上中下部の劣化に伴う色むらが少ない傾向にありました。このことから、定期的に補修ができるような場所で透明塗装を利用する際には、補修のしやすい低塗膜形の塗料が適している可能性があると思われました（写真5）。

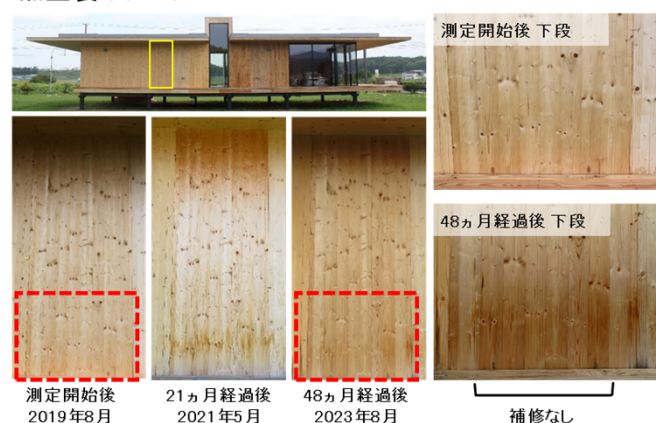
写真6 壁パネルの外観（無塗装、全面補修なし）

無塗装のトドマツCLT壁パネルは、一般的に観察されるような灰色化への進行<sup>4)</sup>もなく、素地の色を維持していました。このCLT実験棟の軒の出は深かったため、雨掛かりが少なく灰色化が抑制されたものと思われます。ただし、21ヵ月経過後において観察されたように水染みによる変色が大きく観察される時期もありました（写真6）。

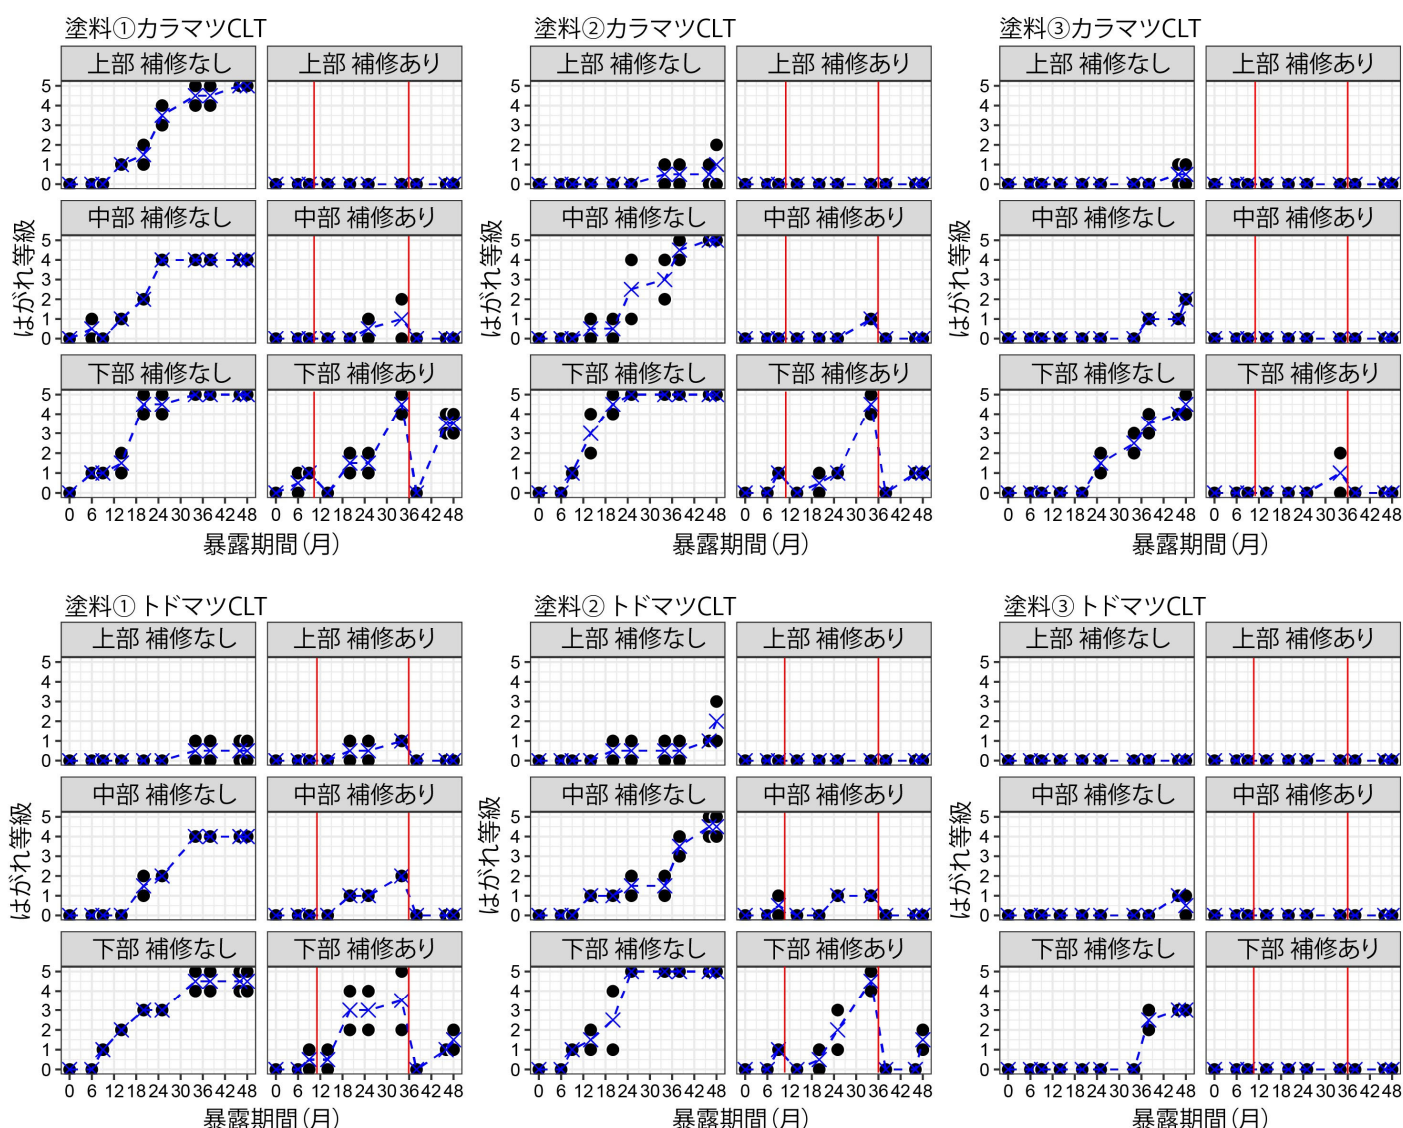
図2 はがれ等級の推移

図2に、塗膜のはがれ等級の推移を示しました。どの塗料についても壁パネル下部の雨掛かりが多い部位において塗膜のはがれが進行しやすい傾向にありました。今回は9ヵ月経過後の早い段階で補修を実施しましたが、補修後2年程度経過すると未補修箇所と同程度のはがれ等級を示していました。よって、早期補修のはがれを抑制する効果は限定的であり、

透明塗装で美観を維持するためには、頻度の高い定期的な補修が必要になることを念頭に利用する必要があると考えられました。
