# 建築材料の耐久性モニタリングと評価に関する 基礎的研究

## Basic research on monitoring and evaluation of building materials

地方独立行政法人北海道立総合研究機構

### 建築材料の耐久性モニタリングと評価に関する基礎的研究 *Basic research on monitoring and evaluation of building materials*

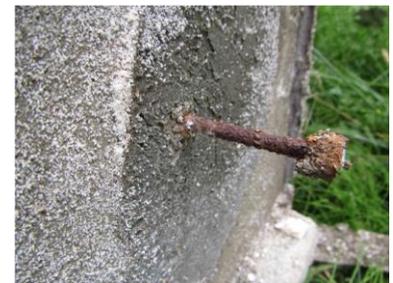
表 1 ファスナーの引き抜き試験結果および腐食状況写真 (No. 7)

記号	調査面	腐食状況	確認強度 (kN)	備考
No. 1	北東面	部分的な腐食	10 以上	
No. 2		頭部付近からの部分腐食	10 以上	
No. 3		頭部付近の部分腐食	8.56	コンクリート破壊
No. 5	南西面	全面的な断面欠損を伴う腐食	9.47	ファスナー破断
No. 6		全面的な断面欠損を伴う腐食	6.61	ファスナー破断
No. 7		全面的な腐食	10 以上

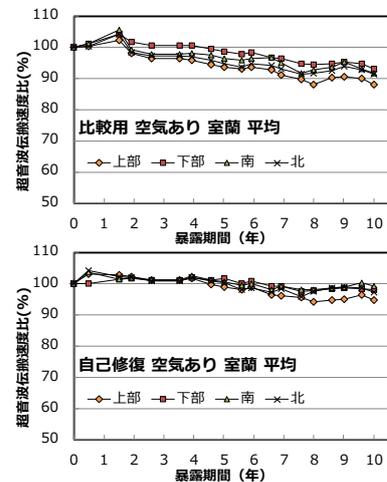
図 1 自己修復コンクリートの非破壊計測結果

- ・金属板は, 全地域からサンプルを回収した。塗装の種類, 鋼板材質や雨掛りの条件により, 劣化程度に差が認められた (表 2)。フッ素塗装アルミニウム・亜鉛合金めっき鋼板や高耐久アクリル塗装 Zn・Al・Mg・Si 合金めっき鋼板など高耐候性や高耐食性を有すると考えられる塗装鋼板で耐久性が高かった。
- ・暴露 10 年目を迎えた自己修復コンクリートの非破壊計測, コアによる詳細調査・分析を行った。自己修復コンクリートでは比較用の普通コンクリートに比べて劣化の進行が遅いこと (図 1), 未水和成分が残存していることが明らかになった。

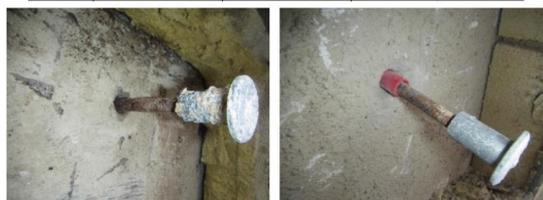
写真 2.2.1 アンカーの腐食状況

いずれのアンカーも腐食が見られ、引抜強度は 0.71~3.70kN の範囲であった。建築基準法に基づき、建物規模、所在地から風圧力を算出し、アンカーに必要な耐力を計算すると 0.24kN となった。本調査で

記号	位置	腐食状況	引張強度 (kN)	
			測定値	平均値
No. 1	北面窓下	全面浮き錆	1.82	1.81
No. 2	北面窓下	全面錆	2.73	
No. 3	北面窓下	一部点錆	1.12	
No. 4	東面一般部	全面浮き錆	0.71	
No. 5	北面一般部	一部浮き錆	0.79	
No. 6	北面一般部	全面錆	3.70

はアンカーの耐力が十分に残存していると判断された。

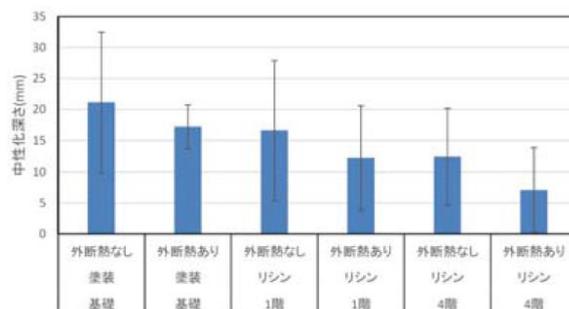
図 2.2.1 外壁仕様と中性化深さの関係 (A)

建物 A, D において、外断熱のある部位で中性化深さが小さくなる傾向が認められた。A は全面接着剤を用いた工法、D は前面にウレタンが吹き付けられていた。一方、B, C はダンゴ張りとアンカーの併用であった。

以上から、外断熱改修工法において、躯体に仕上げ材が密着するような手法では、仕上げ材が保護層となり、中性化の進行が抑制されていると考えられる。

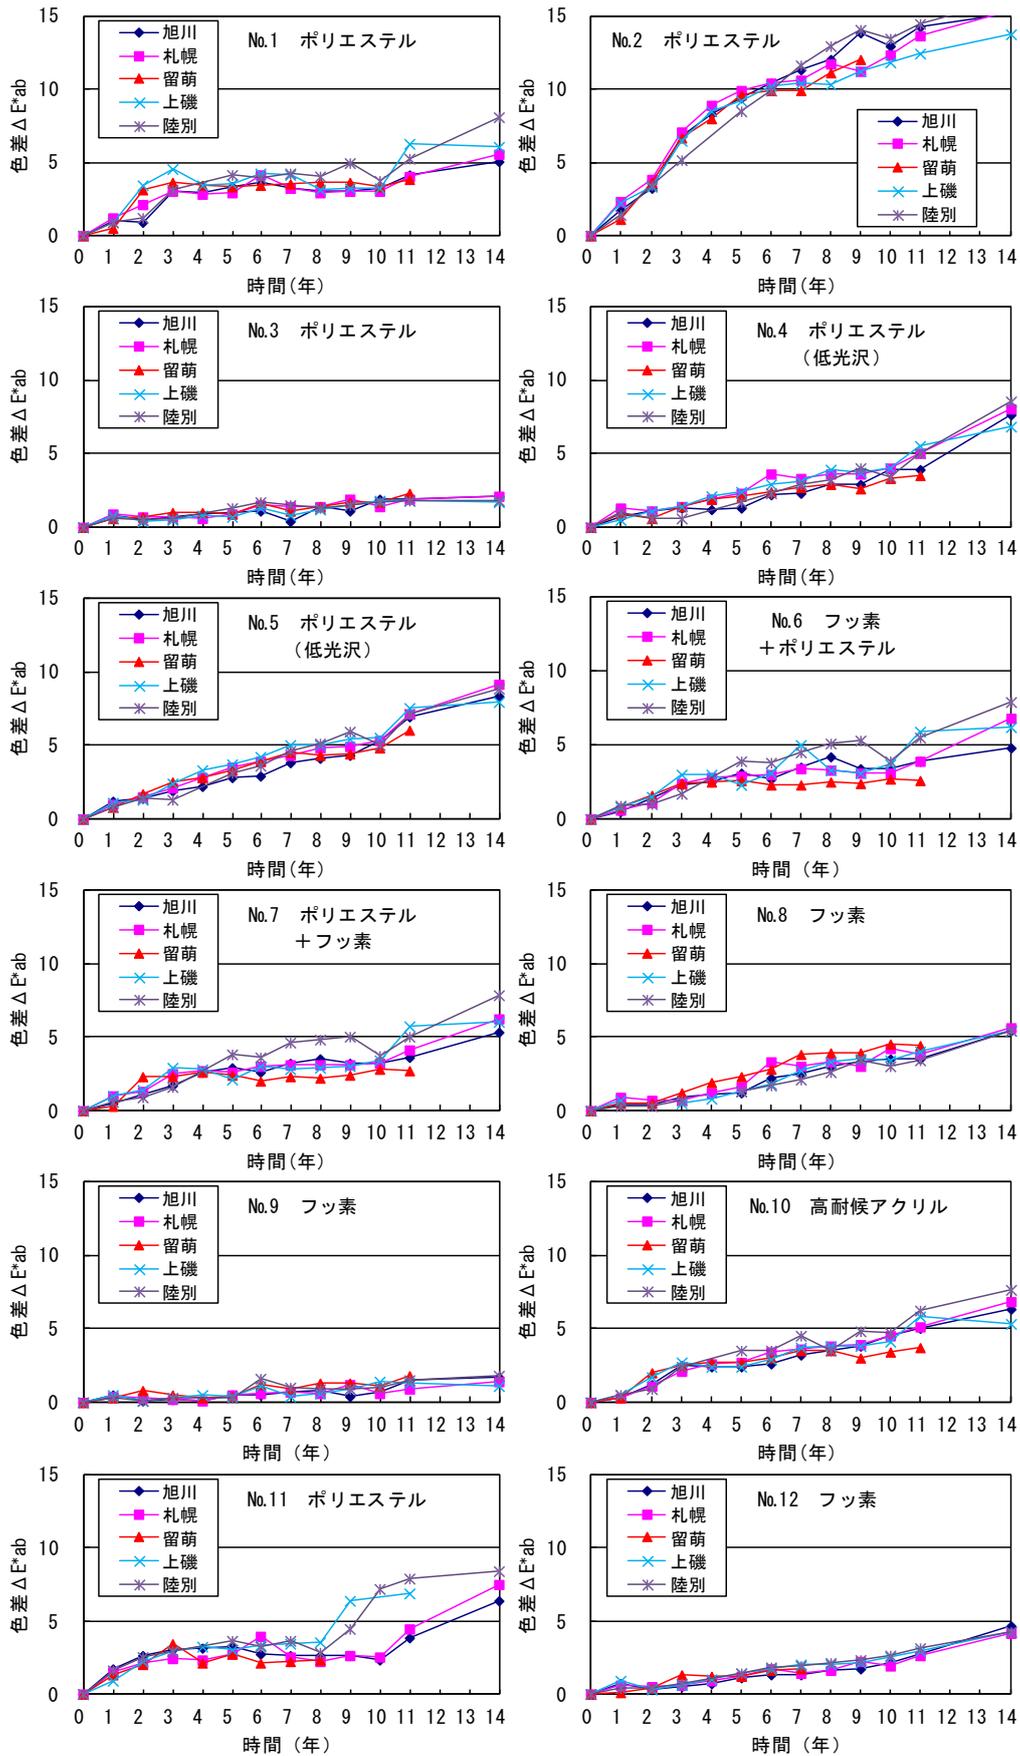
図 3.1.1 傾斜暴露平板試験体の暴露試験結果 (色差)

大半の試験体の色差の変化は10年経過で5程度、その後増加し10程度以上になり、右肩上がりの直線で上昇した。No.2は10年間で15程度の色差となり、最も大きかった。No.3, 9, 12では5よりも小さく、No.3, 9ではほとんど変化がなかった。また、それぞれの試験体の暴露地域による色差の変化は大差がない結果となった。

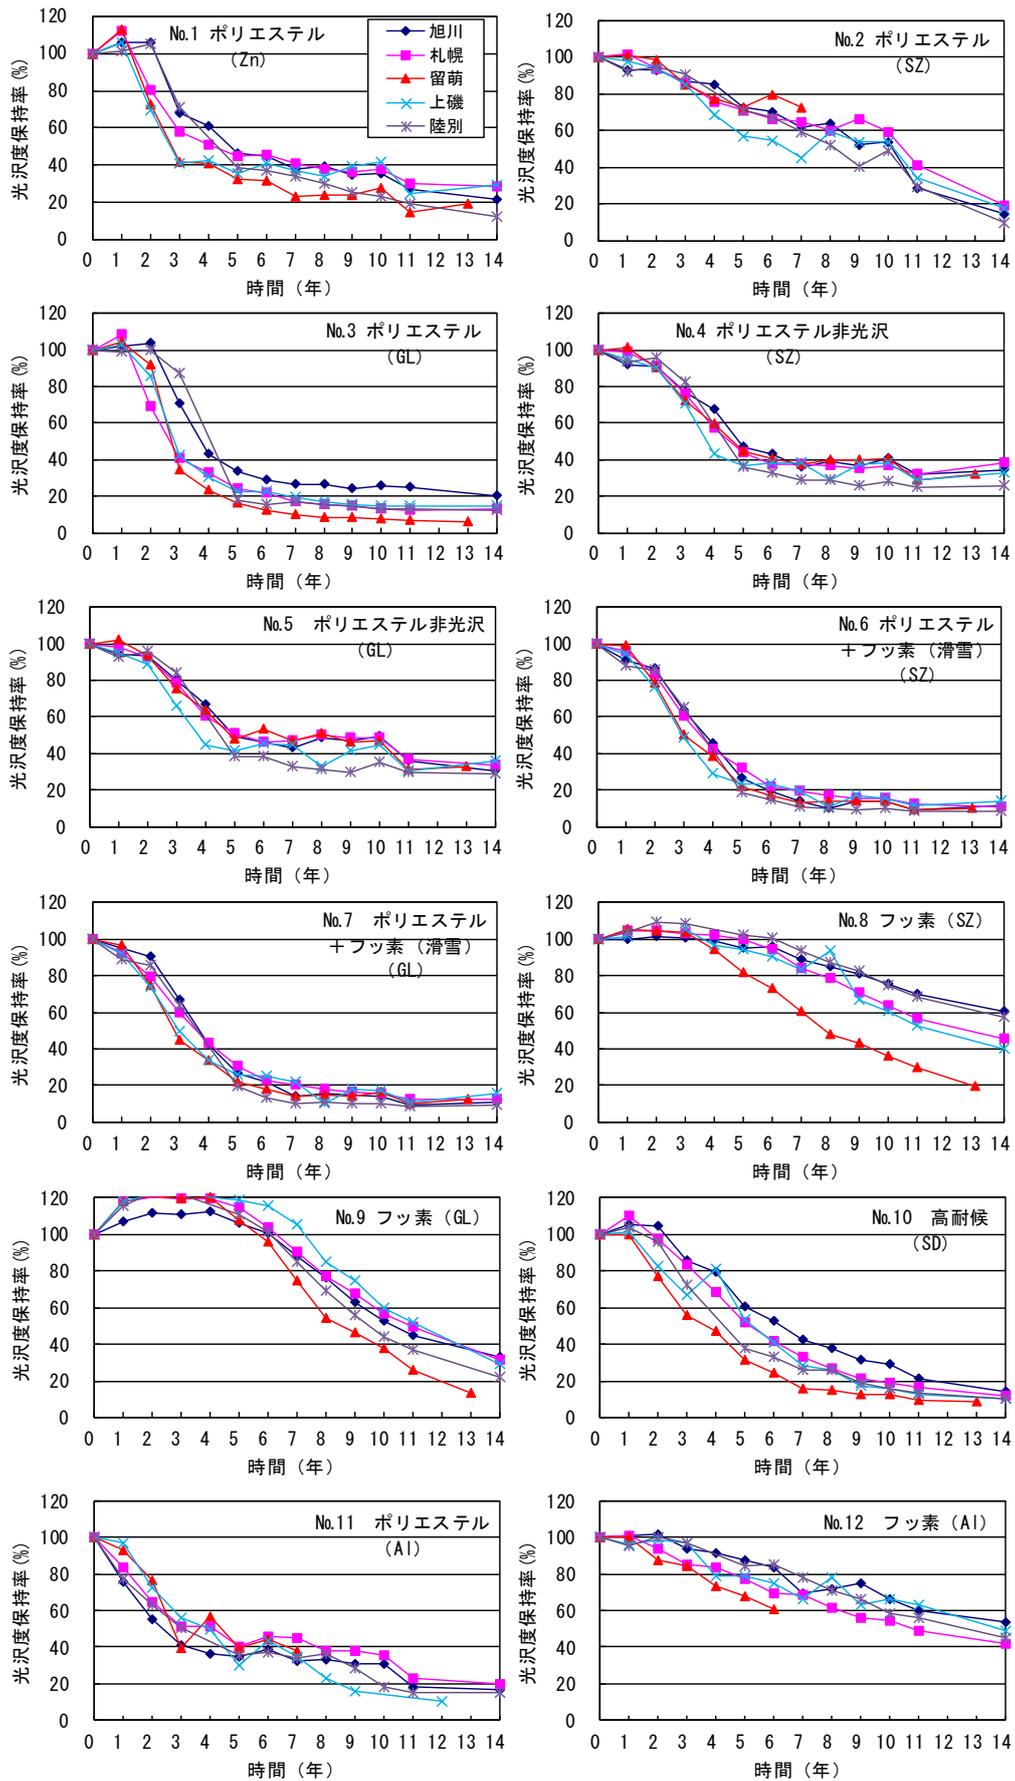
図 3.1.2 傾斜暴露平板試験体の暴露試験結果（光沢度保持率）

光沢度は経年とともに低下した。10年目の結果と大差ない。No.1, 3, 4, 5, 6, 7, 11は、暴露開始直後から5年目程度で保持率はおおよそ40~20%程度に収束していた。No.2, 8, 9, 10, 12については、経年とともに徐々に光沢度が低下した。

暴露地では、大差はないものの、No.1, 3, 8, 9, 10では留萌で、光沢度の低下が若干早かった。

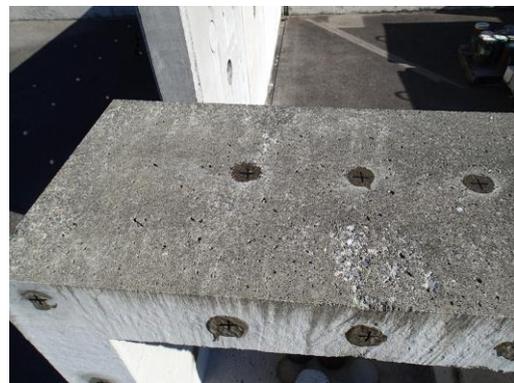
写真 3.2.2 上部の劣化状況  
(9 年目, 旭川自己修復空気なし)

ことにより、組織のゆるみが進行しづらくなっていると考えられる。試験体の上部の状況を写真 3.2.2 に示す。上部では、速度低下の大きい結果となったが、表層の状況を観察すると、スケーリング等により骨材が露出し始めている。水分の供給条件によっては、凍結融解作用による損傷が卓越し、修復しきれない場合もあることがうかがえる。

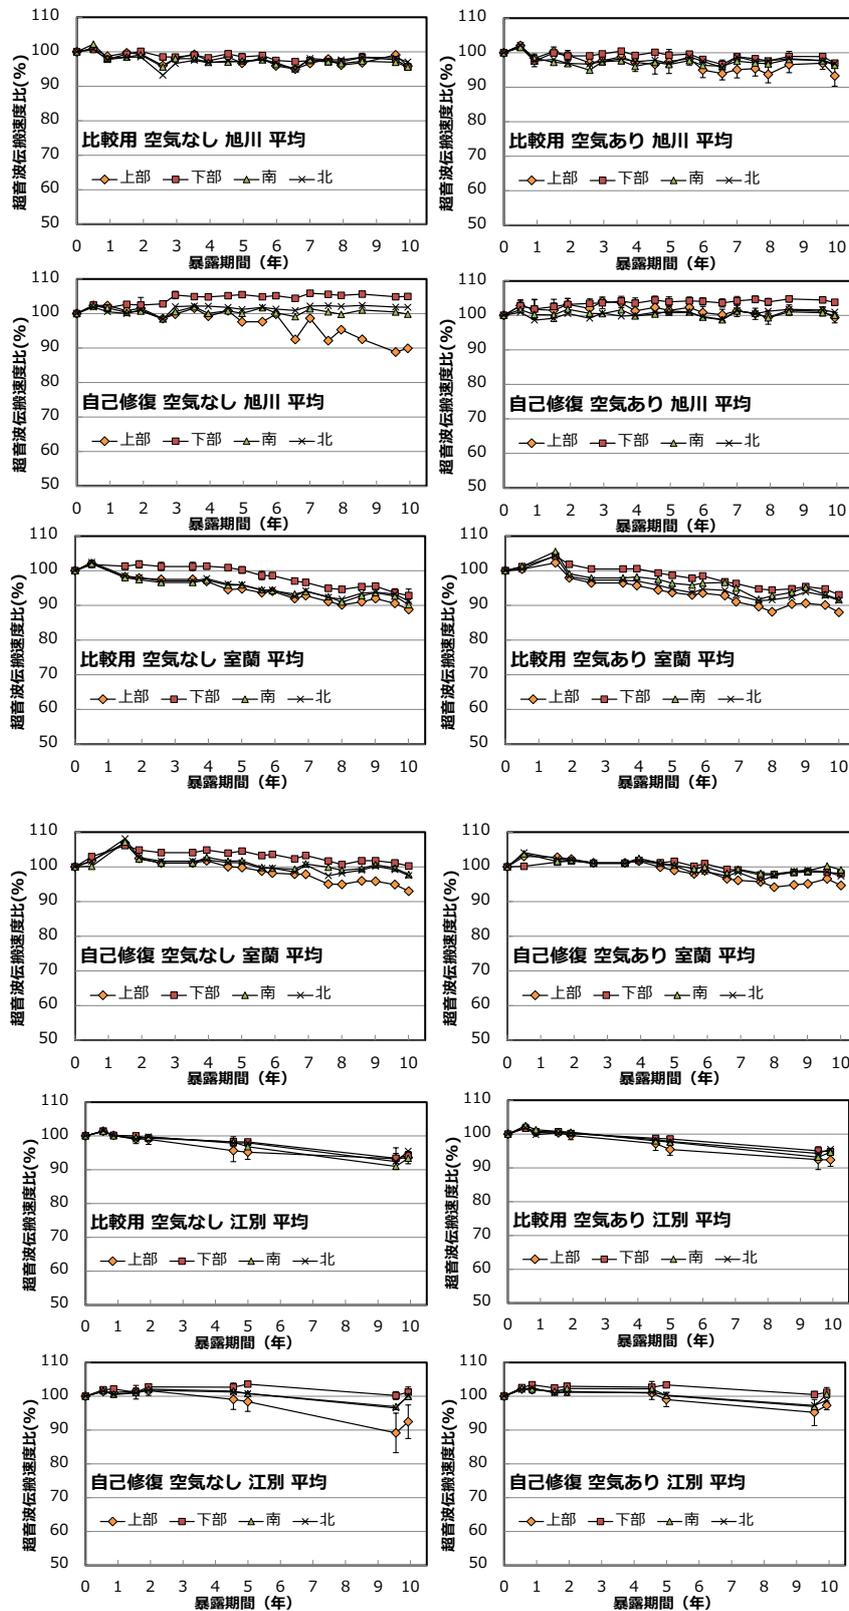
図 3.2.1 超音波伝搬速度の結果

旭川では、自己修復の空気なしの上部を除き、暴露期間の経過に伴い、速度比が大きく低下したものはなかった。

室蘭では、暴露期間が長くなるに伴い、比較用では、空気連行の有無にかかわらず速度比が 90%まで低下していた。自己修復では、空気なしの上部において、90%近くまで低下していたが、それ以外は、10 年経過後も速度比は大きく低下していなかった。

江別では、室蘭と同様に暴露期間が長くなるに伴い、比較用では、空気連行の有無にかかわらず速度比が 90%まで低下していた。自己修復では、空気なしの上部において、90%近くまで低下していたが、それ以外は、10 年経過後も速度比は大きく低下していなかった。

全体でみると、旭川では凍結融解による組織の劣化をあまり受けておらず、室蘭、江別では同程度に劣化が進行したと考えられる。

また、いずれの地区、試験体においても、暴露開始後の初回の計測時に、速度比が 100%を超えている。これは、残存した未水和成分の反応により設置以降に水和し、緻密化したと考えられる。その後、比較用では、乾燥状態で変動があることを考慮しても、徐々に速度比が低下する傾向が認められていた。このことは、水和反応がほぼ終了したコンクリートで徐々に乾燥や凍結融解により組織が緩んだと考えられる。

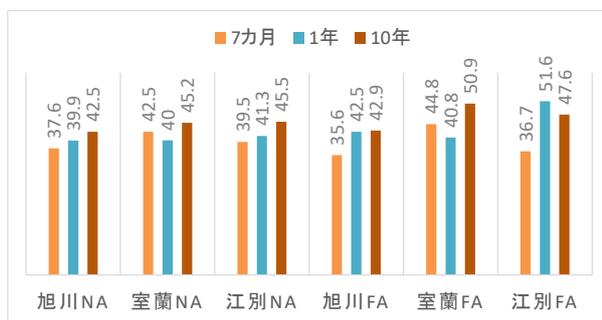
図 3.2.2 コアの圧縮強度試験結果

増加が認められた。増加程度は自己修復の方が大きく、室蘭、江別では 50N/mm<sup>2</sup> 近い強度となっていた。
