# 集合住宅における換気システム部材の設計手法に関する研究

共同研究機関名 三菱電機株式会社、株式会社三菱電機ライフファシリティーズ、株式会社メルコエアテック

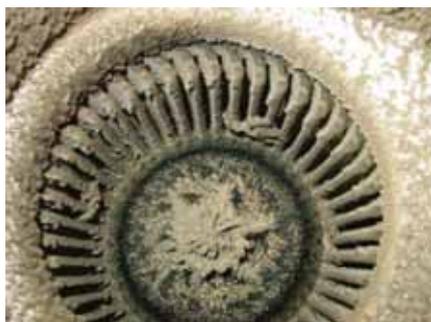
換気システムの風量低下は、フィルター、送風機に埃や虫が付着することで発生します。定期的なメンテナンス（掃除）を怠ると障害が発生しやすいことが判りました。メンテナンスのし易さは、トラブルを防止するために極めて重要なため、建築物を設計する場合や換気装置を開発する際に配慮しなければならない点をマニュアルとして整理しました。

【写真左】  
室内で発生する埃やチリが堆積し性能が低下した排気ファン（8年経過）  
【写真右】  
屋外から侵入する小昆虫、室内からの埃の堆積によって目詰まりしたフィルター
