平成 30 年 10 月 2 日
国立研究開発法人建築研究所
国土交通省国土技術政策総合研究所
北海道立総合研究機構建築研究本部

平成 30 年北海道胆振東部地震による建築物の被害に関する調査結果

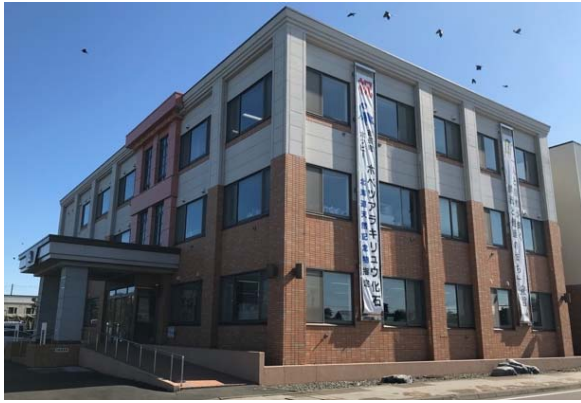
町役場庁舎等と地震計の設置状況を写真 5.1.1 と写真 5.1.2 に示す。町役場庁舎（写真 5.1.1(a)）は鉄筋コンクリート造で、構造躯体は無被害と見受けられたが、エキスパンション・ジョイントのカバーが脱落（写真 5.1.1(b)）していた。町役場庁舎に隣接するむかわ町産業会館の入り口付近に舗装のひび割れ等の被害（写真 5.1.1(c)、(d)）が観られたので併せて示す。地震計は建ち並ぶ 2 つの店舗の同一敷地内にある駐車場の北側車道脇の歩道に面した位置に設置されていた。店舗の平屋の建屋は外見上無被害（写真 5.1.2(c)）と見受けられ、調査時点で営業していた。

(a) 町役場庁舎の全景

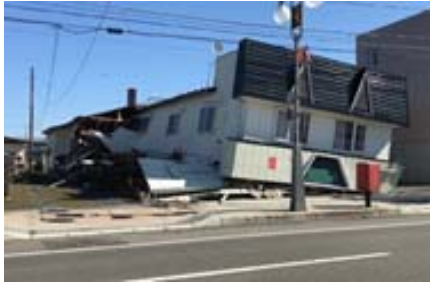
倒壊した建築物 **1**、**5**、**8**、**12** のうち、建築物 **5** は後ろ側から解体作業が始まっていた。また、建築物 **10** の向かい側では、既に土間を残して解体がほぼ完了している建築物も見られた。建築物 **1** と **8** は、柱脚部において、いずれも短ほぞ差しされており、ボルト等の金物を確認できなかった。また、建築物 **1** の構造躯体の一部（写真 5.1.3 (d)）や開口下部のモルタル下地板（写真 5.1.3 (e)）も腐朽していた。建築物 **10**（写真 5.1.11）は、「旧鵜川駅通」という宿泊・人馬継立・郵便などの業務を行う交通補助機関として使用されていた歴史的建造物であった。建築物 **12** は、2 棟が連結しており、このうち左側部分には 2 階の床荷重を支持する鋼材（写真 5.1.13 (d)）が使用されていた。倒壊状況として、前面に倒れて 2 階と電柱が接触していた。柱脚部には腐朽（写真 5.1.13 (e)）が確認され、横架材の一部には虫害（写真 5.1.13 (f)）が確認された。

(a) 外観

写真 5.1.3 建築物 1 の被害状況

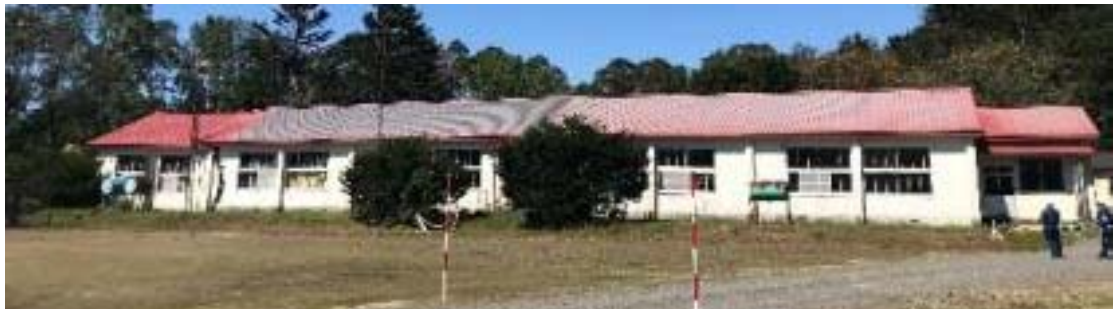
旧小学校の校舎 A は、鉄筋コンクリート（RC）による柱梁フレームが軽量コンクリートブロックによって充填された壁を有する構造（写真 5.2.4(c)）の平屋建てであり、小屋組は木造であったが、平成 16 年に閉校後も何らかの施設として供用されていたようであるが露出していた部分は腐朽していた（写真 5.2.4(d)）。増築したと推測される建築物の西側部分が地割れに伴い引き裂かれていた（写真 5.2.4）。裏側には廊下で接続された体育館（写真 5.2.5）があり、（今回の地震による被害かどうかは不明であるが）控え壁の下見板の脱落（写真 5.2.5(c)）、上部構造の基礎からの水平移動（写真 5.2.5(d)）のほか、残留変形も確認され、接続する渡り廊下の内部では家具等が転倒（写真 5.2.6(a)）し、体育館内部でも装飾品などが散乱していた（写真 5.2.6(b)）。また、地割れにより校舎 A の南側で最大約 10 cm の高低差（写真 5.2.7）、校舎 A の北側で約 30 cm（写真 5.2.8）の高低差が生じていた。

写真 5.2.3 旧小学校の校舎 A 全景

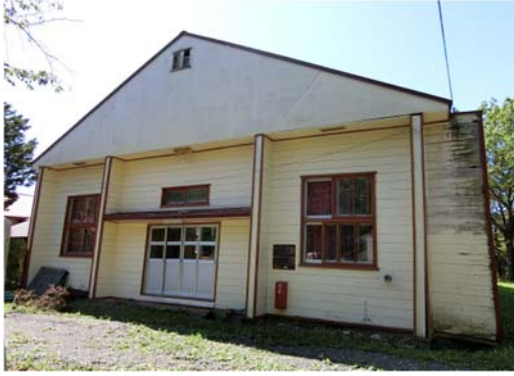
(a) 東側外観

写真 5.2.5 旧小学校の校舎 A に接続する体育館

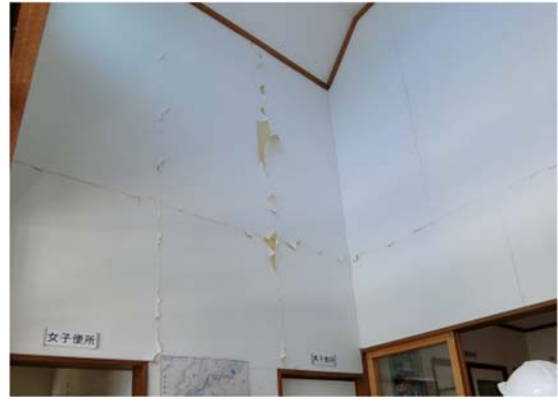
建築物 B（写真 5.2.9(a)）は、周辺の建築物より比較的新しく、大きな損傷は確認できなかったが、建築物内部の仕上材の損傷（写真 5.2.9(b)）や、建築物西側の地割れで約 15 cm の高低差（写真 5.2.10(a)）が生じており、建築物 B の基礎の地中部分の一部が地上に露出していた（写真 5.2.10(b)）。なお、建築物 B は調査時点で避難所として引き続き供用されていた。

(b) 内部仕上材の損傷

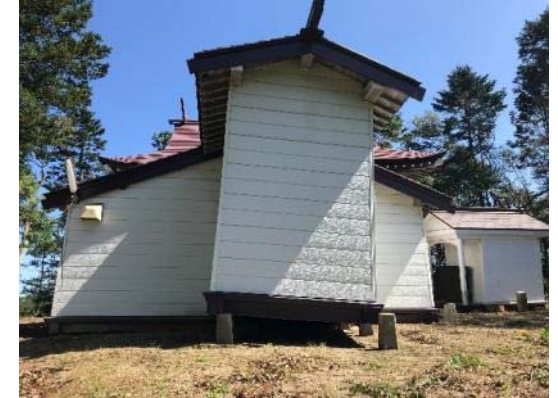
寺社建築 C（写真 5.2.11, 5.2.12）は、東石の上に載っているのみであったため、東石から外れ上部構造も大きく損傷していた。また、建築物 B や寺社建築 C の周辺の工作物の転倒も確認された（写真 5.2.13, 5.2.14）。その他、旧小学校の校舎 A や隣接する体育館の周囲には旧教員住宅と想像される平屋の住宅 D が数棟あったが、それらはほぼ無被害のように見受けられ、空き家を除いて居住者は生活しているように見受けられた（写真 5.2.15）。

写真 5.2.12 寺社建築 C 西側の破壊状況

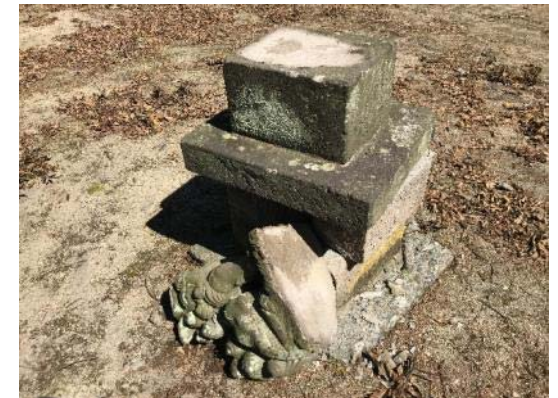
写真 5.2.14 寺社建築 C 付近の工作物の破壊状況

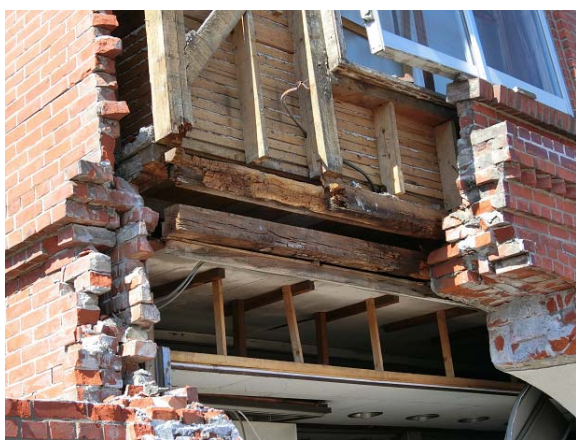
道道 10 号線沿いとその周辺で、外壁煉瓦の木造建築物の被害、比較的古い組積造の被害、店舗併用住宅の被害、外壁モルタルの脱落被害などが確認された。外壁を組積煉瓦とした木造 2 階建ての店舗併用住宅 **13** は (写真 5.3.11)、組積煉瓦の一部が崩れ筋かいを含む木造躯体 (写真 5.3.12) が露わになっていた。露出した躯体の一部は腐朽していた (写真 5.3.13)。控え壁のようなものがあったが、破壊されており、脱落寸前であった (写真 5.3.14)。

写真 5.3.13 写真 5.3.11 の露出した躯体の腐朽・蟻害

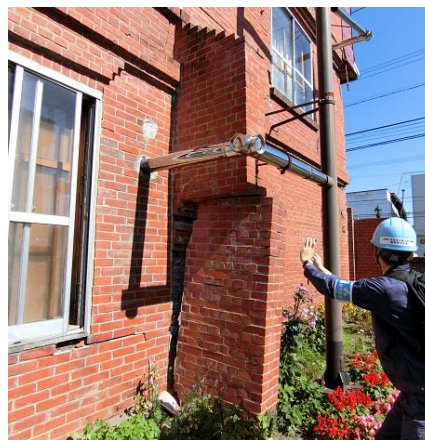
写真 5.3.14 写真 5.3.11 の破損した控え壁のような部分

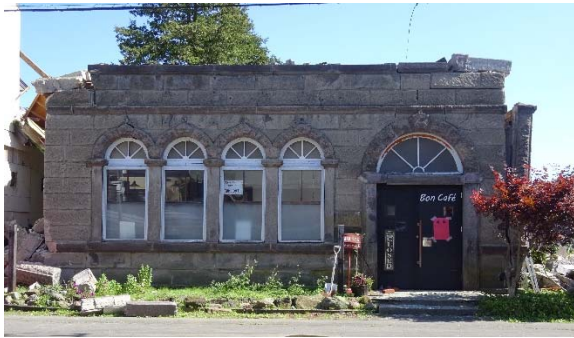
外壁を組積造とし、床組と小屋組を木造とした比較的古い 2 棟の建築物に大きな被害が確認された。建築物 **14** (写真 5.3.15, 5.3.16) は、2 階部分が崩落しており、建築物 **15** (写真 5.3.17, 5.3.18) は、前面壁が崩壊していた。これら以外にも、もう 1 棟同様の構法と想像される安平町の文化財 (昭和 9 年完成) に指定されている建築物 **16** の倉庫 (写真 5.3.19) があり、壁面に大きなせん断ひび

写真 5.3.15 比較的古い組積造の2層の崩壊

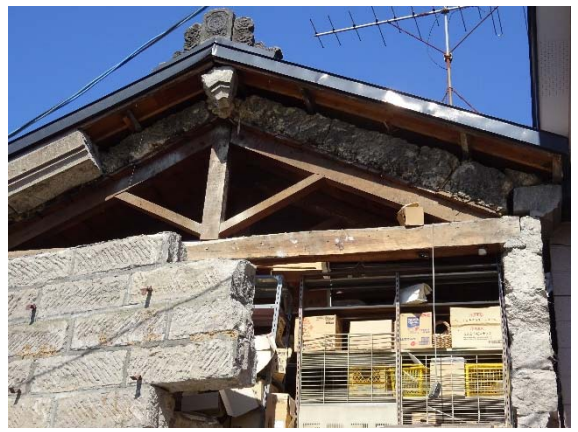
写真 5.3.18 写真 5.3.17 の小屋組

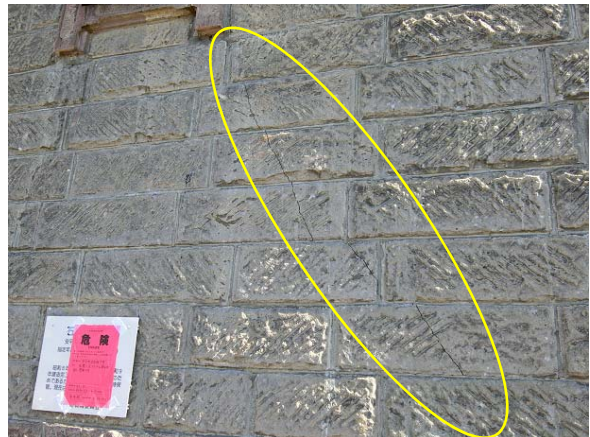
割れ(写真 5.3.20)が入っており、応急危険度判定の結果は“危険”とされているのが確認された。

写真 5.3.20 写真 5.3.19 前面のせん断ひび割れ

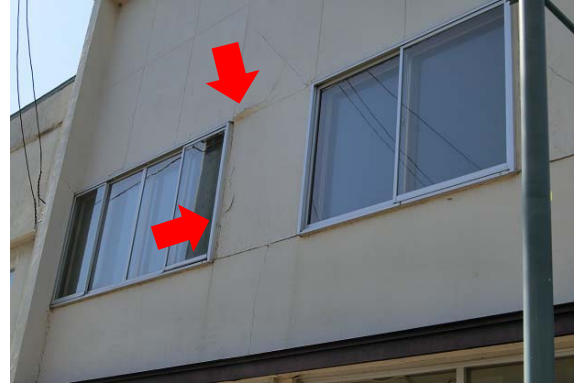
建築物 17 の木造モルタル 2 階建て店舗併用住宅(写真 5.3.21)では、外壁ラスモルタルが大きく崩落しているのを確認したが、その柱及び外壁下地板には腐朽と蟻害(写真 5.3.22)が見受けられた。1 階前面に耐力要素がないように見受けられる木造モルタル 2 階建て建築物は多数あり(写真 5.3.23、写真 5.3.25)、建築物 18 のように残留変形がなくてもラスモルタルのひび割れの発生している例(写真 5.3.24)や、建築物 19 のように、店舗併用住宅が建ち並ぶ中で 1 棟だけ躯体や壁下地の激しい腐朽(写真 5.3.26)のために残留変形が生じたことが疑われる例(写真 5.3.27)も確認された。

写真 5.3.24 写真 5.3.23 の壁面のひび割れ

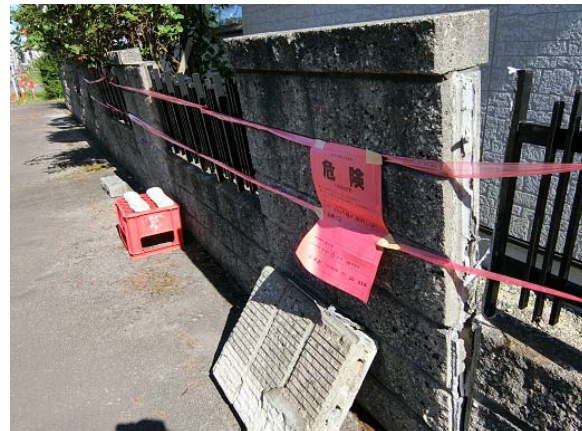
店舗併用ではない専用住宅の被害については概して店舗併用住宅より少ないように感じられたが、建築物 20 のように、外壁がサイディングの比較的新しい専用住宅(写真 5.3.28)の建築物本体がほぼ無被害と見受けられるのに対して、建築物に附属するブロック塀の転倒の可能性により応急危険度判定の結果が“危険”とされたもの(写真 5.3.29)が確認された。また、建築物 21 のように外壁がモルタルの住宅(写真 5.3.30)で残留変形はないように見えるものの、浴室と推測される部分の立ち上がり基礎の脱落(写真 5.3.31)の可能性があり、モルタル外壁が剥落し、その下地が腐朽(写真 5.3.32)しているものも確認された。その他、建築物 22 のように、寺社建築の玄関部分の組物のずれや、礎石の上に建つ鐘楼脚部の移動が生じたと推測される部分に、ボルトや足固めによる補強(写真 5.3.33~36)を行っているものも確認された。

写真 5.3.29 写真 5.3.28 に附属し、傾斜したブロック塀

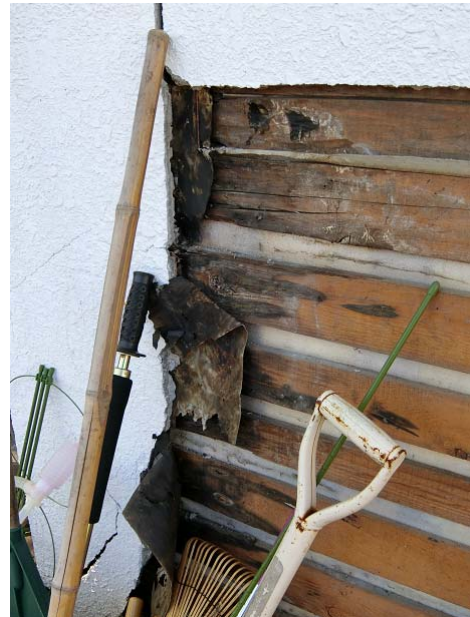
写真 5.3.32 写真 5.3.30 の外壁モルタルの剥落とその下地の腐朽

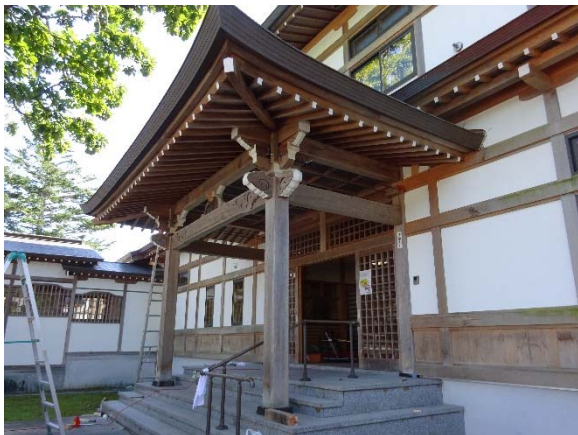
写真 5.3.33 社寺建築の玄関部分の補強

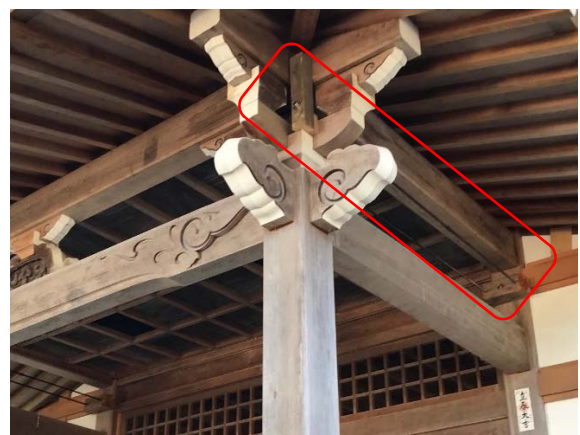
写真 5.3.34 写真 5.3.33 の補強部分
