平成 30 年 12 月 18 日  
国土交通省国土技術政策総合研究所  
国立研究開発法人建築研究所  
一般財団法人ベターリビング  
地方独立行政法人北海道立総合研究機構

## 平成 30 年(2018 年)北海道胆振東部地震による建築物の基礎・地盤被害 に関する調査報告(第 1 編:札幌市清田区里塚地区の悉皆調査)

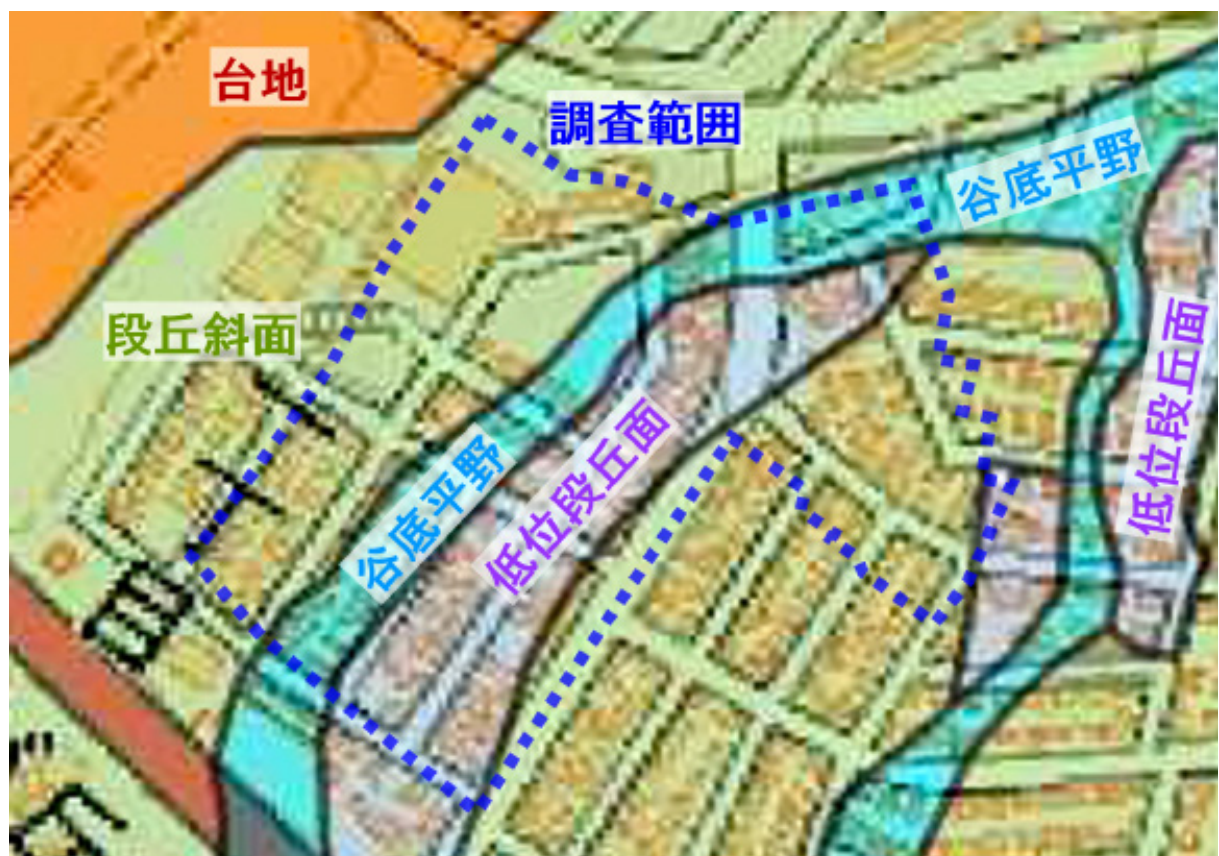
図 3.3 里塚地区の地形復元図（文献 3 に加筆）

図 3.1 に札幌市清田区里塚地区と震央<sup>1)</sup>の位置を、図 3.2 に里塚地区の悉皆調査の範囲および顕著な地盤沈下と土砂堆積の生じた地域（文献 2 を参考に作図）を、図 3.3 に里塚地区の地形復元図（文献 3 に加筆）を、それぞれ示す。悉皆調査の範囲（図 3.2 に青点線で示す範囲）は、既往の報道等の情報と文献 2 を参考に、顕著な地盤沈下が生じた地域を概ね包含するよう、可能な調査時間・人員などの条件を勘案して選定した。図 3.2 と図 3.3 の対比から、顕著な地盤沈下は、主として、地形分類では谷底平野とされる長さ 300m 程度の帯状の地域で生じている。

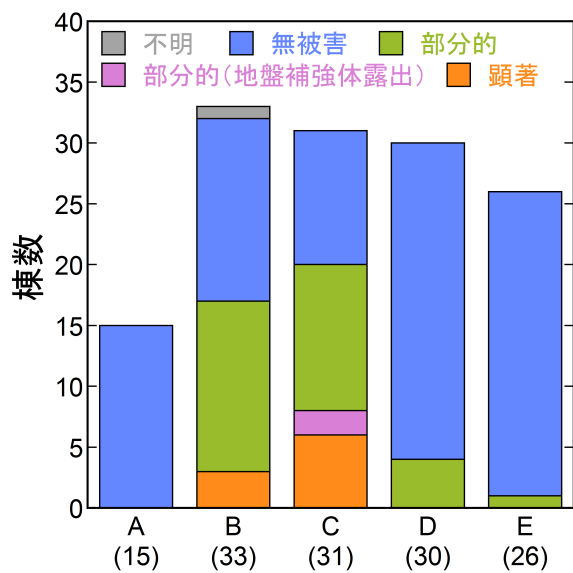
図 5.8 住宅 135 棟の基礎の損傷被害の分布 ( )内の数値は各地区の棟数)
