第55回試錐研究会

講演資料集

第 55 回試錐研究会プログラム

熊本地震 水井戸被害調査

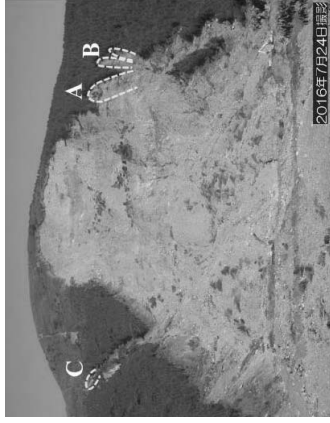
縦断面図および堆積・侵食深縦断面図

崩壊Aは4月21日、崩壊BとCは6月19～22日の降雨で発生

- (1) 阿蘇大橋地区では、地震によって土砂量約54万m³の大規模崩壊が発生、崩壊地周辺の斜面には最大幅約2mの亀裂が多数発生。
- (2) 崩壊A→6月19～22日の降雨により崩壊Aの隣と大規模崩壊地の南側縁の標高650mで崩壊発生。

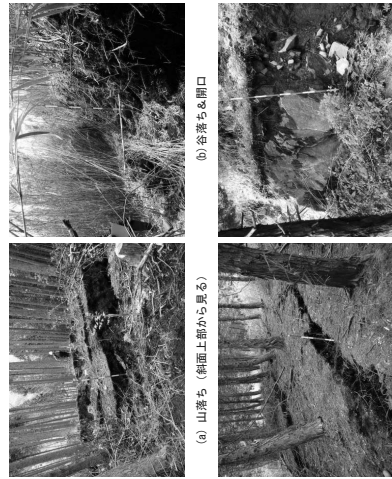
地震で生じた亀裂の降雨後の変化

山腹斜面の亀裂発生状況

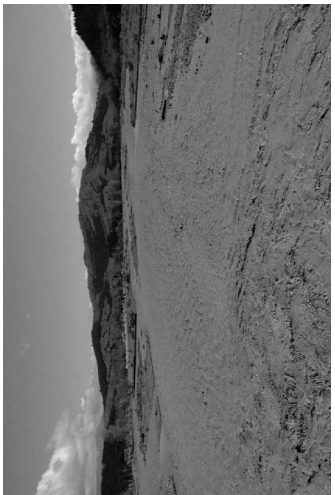
Mangaoporo riverの河床上昇：下流部のX-section EC541～EC540付近の河川状態。河床がほぼ沿岸段丘の高さまで迫っており、わずかな流量の増加によって洪水氾濫が起きる。また、水位が上がることで、合流点での対岸の侵食が激しくなり、利用できる土地が消失し、道路が破壊され始めている。

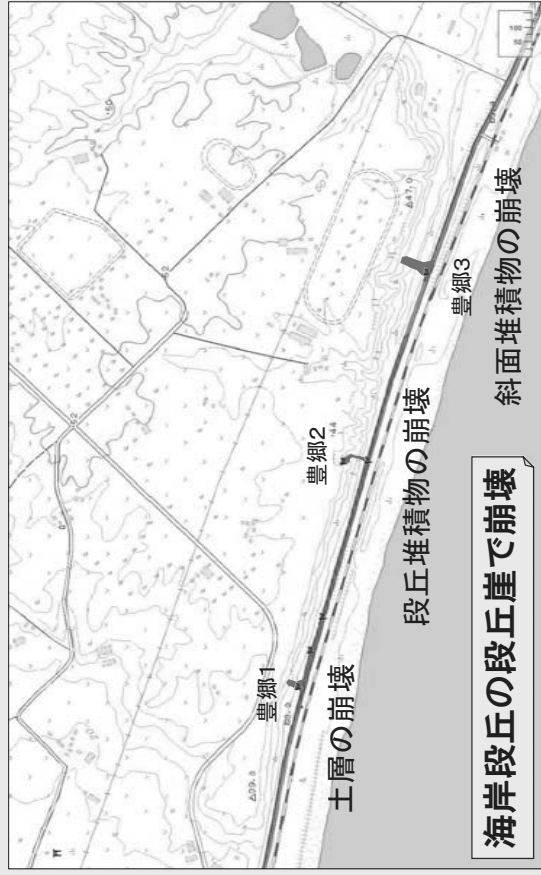
日高海岸の斜面崩壊

8月23日発生

海岸段丘の段丘崖で崩壊

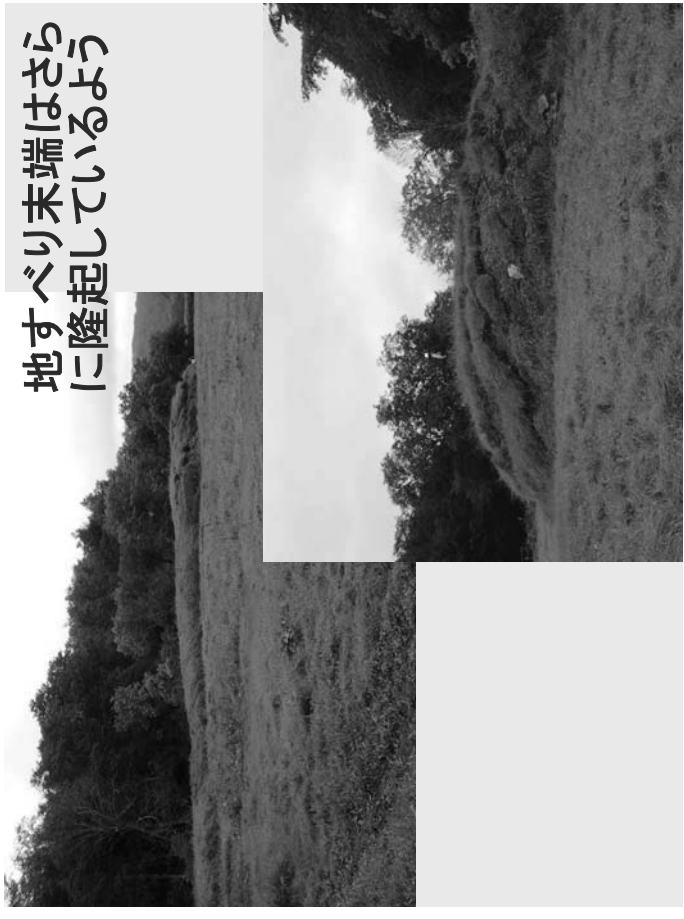
地すべり末端はさらに隆起しているよう

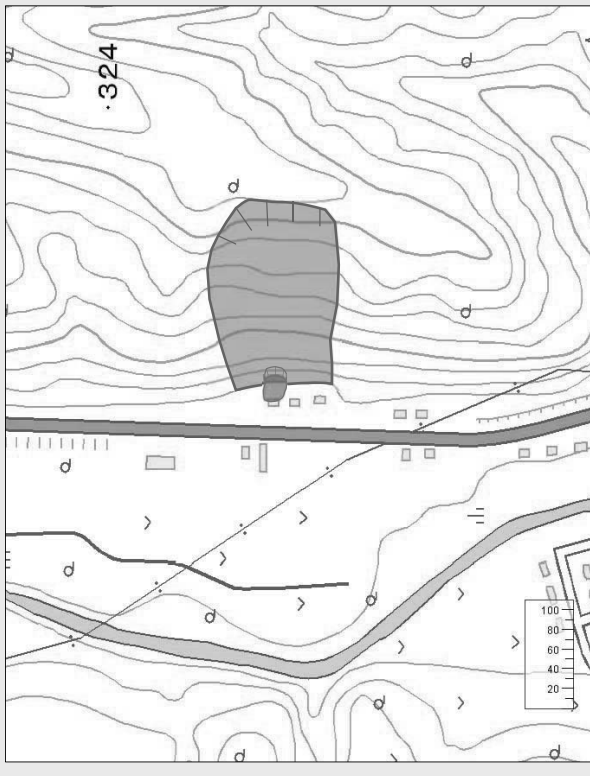
陸別：地すべり地形末端で発生したスランプ

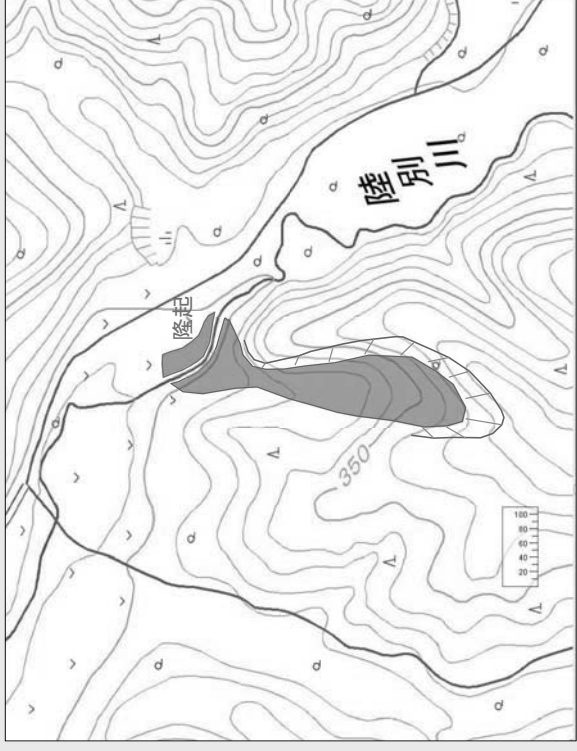
春に発見された上陸別の隆起は？

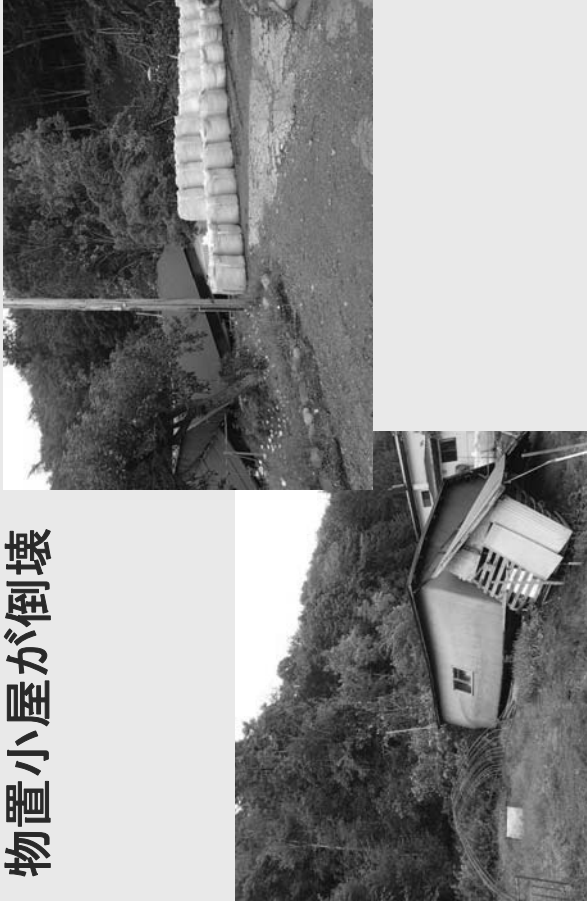
地すべり土塊の押し出しにより 物置小屋が倒壊

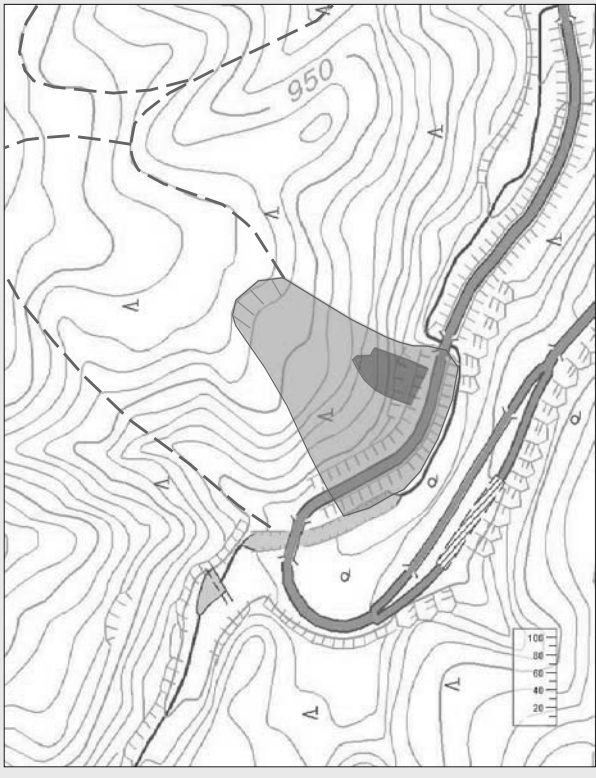
石北峠北見側5合目：地すべり内で崩壊発生

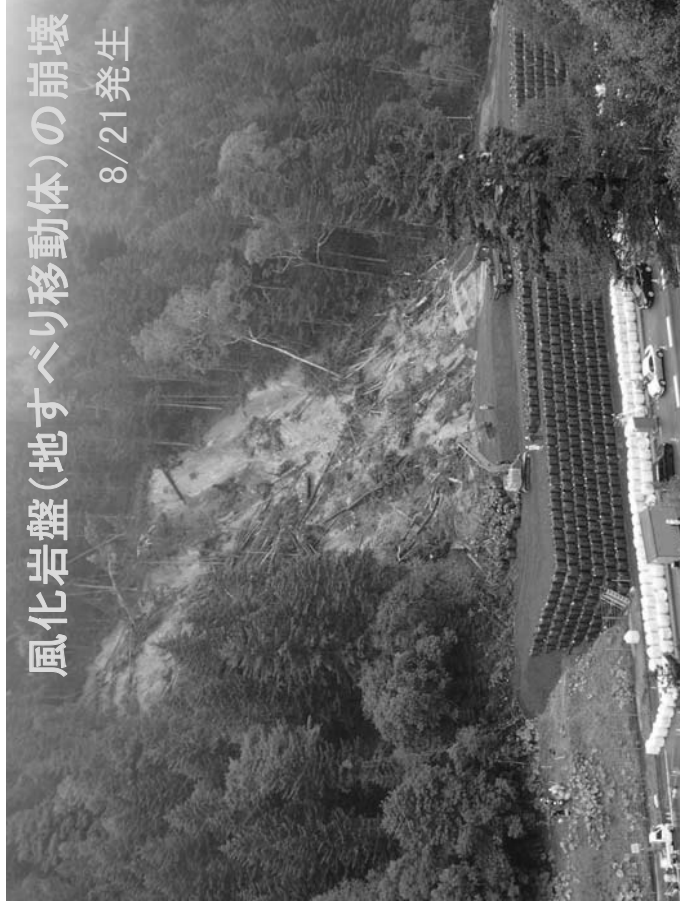
風化岩盤(地すべり移動体)の崩壊 8/21発生

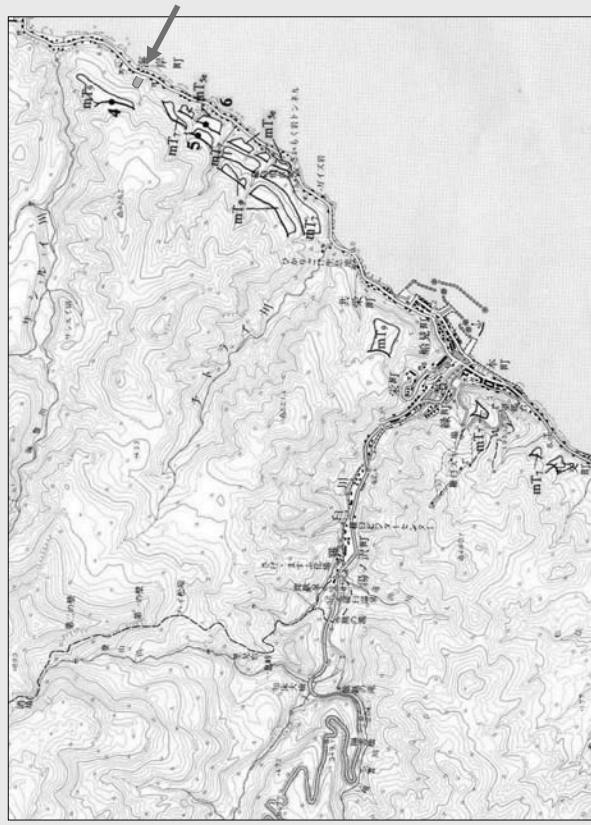
斜面堆積物による“埋没段丘”で発生

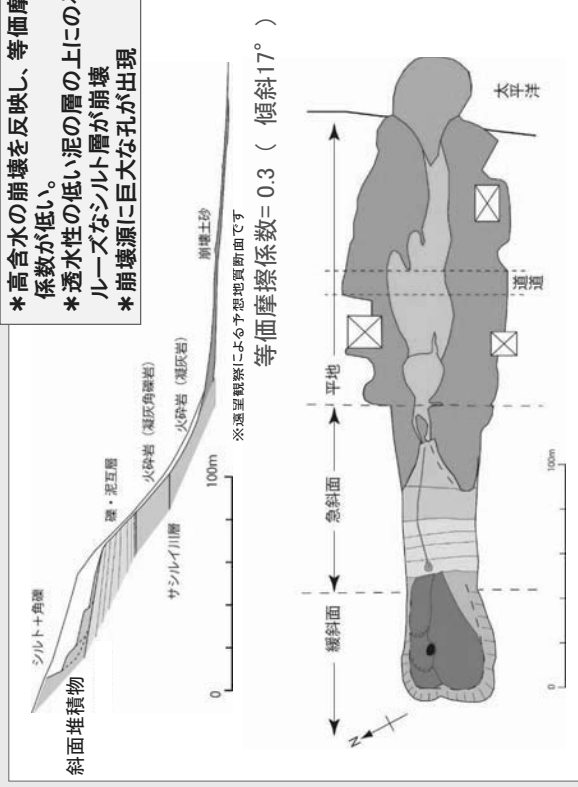
海岸に面する急斜面上の緩斜面堆積物が崩壊

- * 高含水の崩壊を反映し、等面摩擦係数が低い。
- * 透水性の低い泥の層の上におけるシルト層が崩壊
- * 崩壊源に巨大な孔が出現

等面摩擦係数=0.3 (傾斜17°)

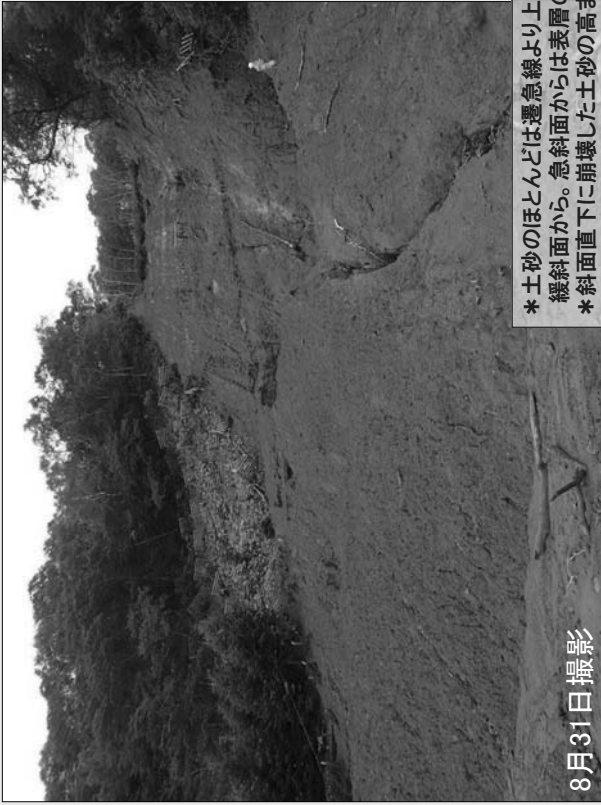
斜面崩壊下部(移動域)の様子

- *土砂のほとんどは遷急線より上の緩斜面から。急斜面からは表層のみ。
- *斜面直下に崩壊した土砂の高まり。

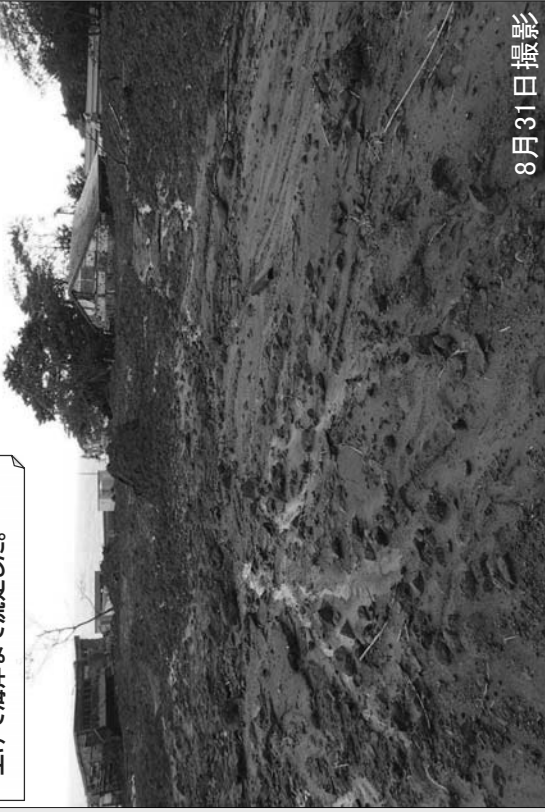
堆積域の様子:大量の水を含む土砂が流動

- *水を大量に含む土砂がしぶきを上げて海岸まで流走した。

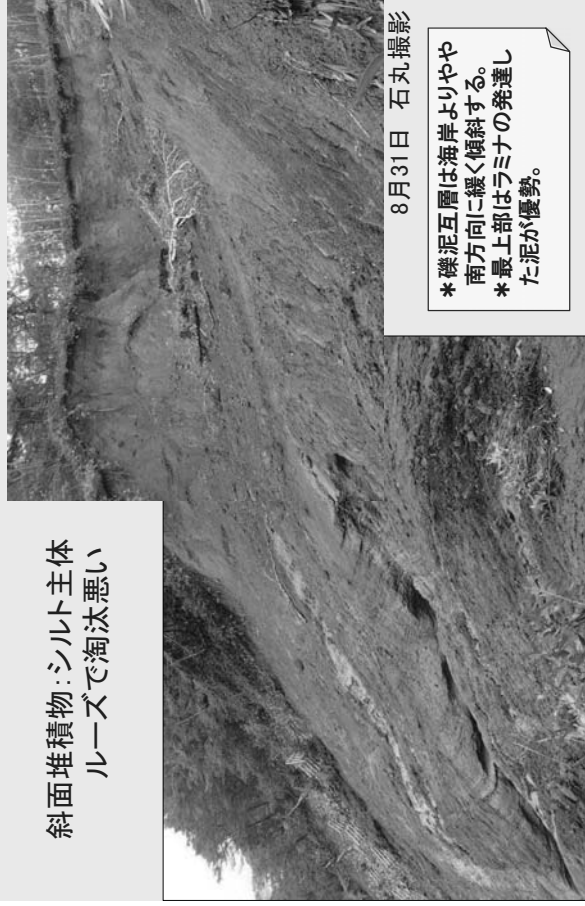
透水性低い層の上における斜面堆積物が崩壊

斜面堆積物:シルト主体
ルーズで淘汰悪い

- *礫泥互層は海岸よりやや南方方向に緩く傾斜する。
- *最上部はラミナの発達した泥が優勢。

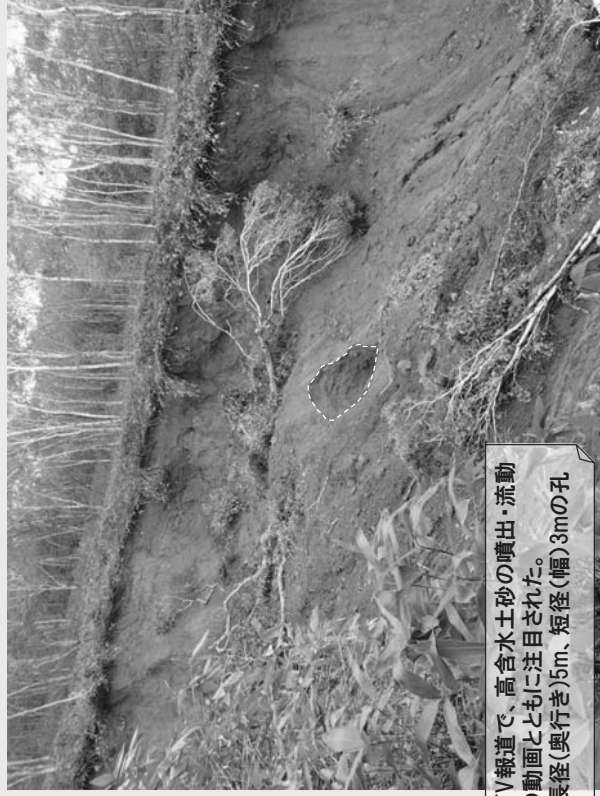
崩壊斜面上部に巨大な孔

- *TV報道で、高含水土砂の噴出・流動の動画とともに注目された。
- *長径(奥行き)5m、短径(幅)3mの孔

- *垂直の孔はパイピングホールの陥没によりできたようである。
- *透水性の低い泥の層の上のゆるいシルト層の基底にパイプ流発生か。
- *崩壊と連動して陥没した可能性もある。
- *孔が変形した形跡が無いので、崩壊イベント終盤に形成されたよう。

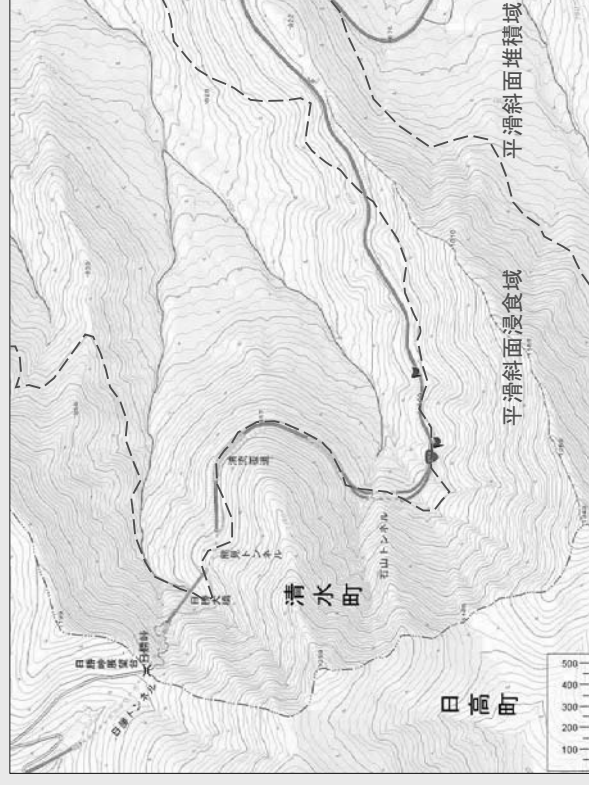
日勝峠 十勝側7合目

山腹の緩斜面がえぐられる—後氷期開析前線の侵入

8/30に発生

平滑斜面は
最終氷期に形成された
“周水河性斜面”

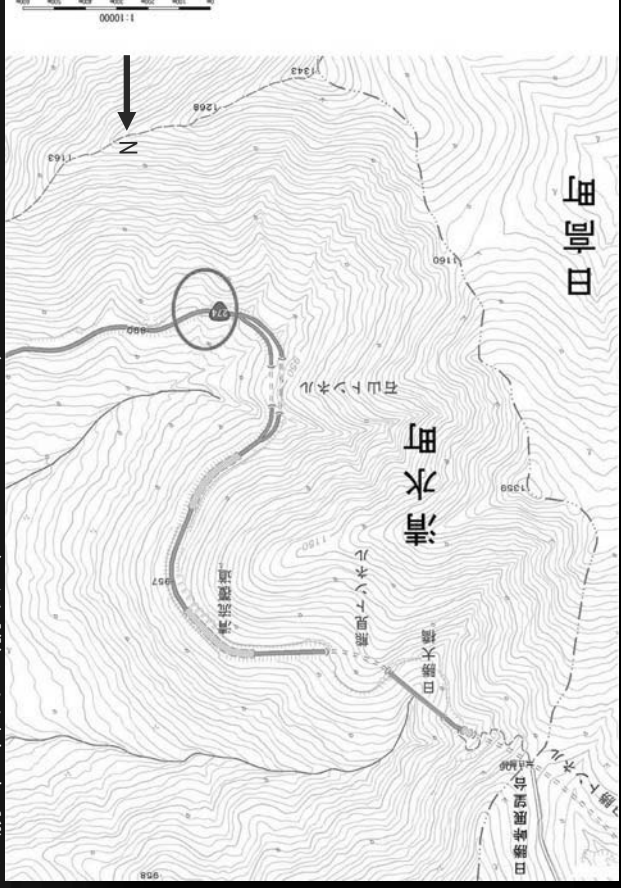
a. 日勝峠7合目の崩壊 (2016.8.30~31)

日勝峠7合目の崩壊の場

- 崩壊源；完新世期以前（氷期？）の堆積物が主体（緩い傾斜の地形に対応）
- 9000年以降侵食前線がおよんでこなかった。今、まさに侵食がおよんだ

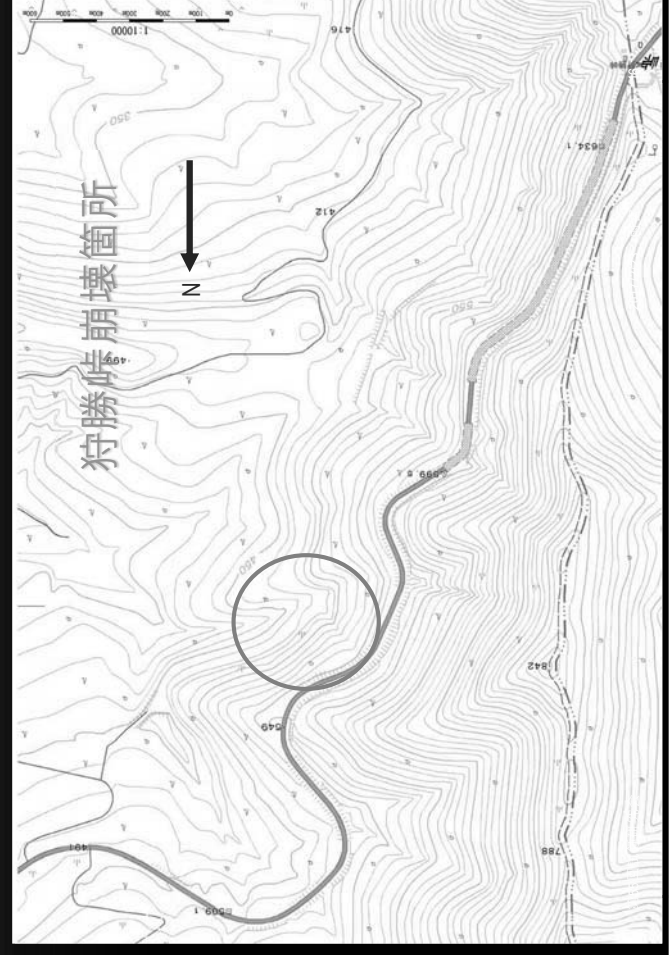
b. 狩勝峠の崩壊 (KP120.7付近 2016.8.31)

- 道路上部；急な平滑斜面（主として侵食地形＝周氷河作用による侵食地形（堆積物薄い）形？）
- 道路下部；やや緩斜面（堆積地形）

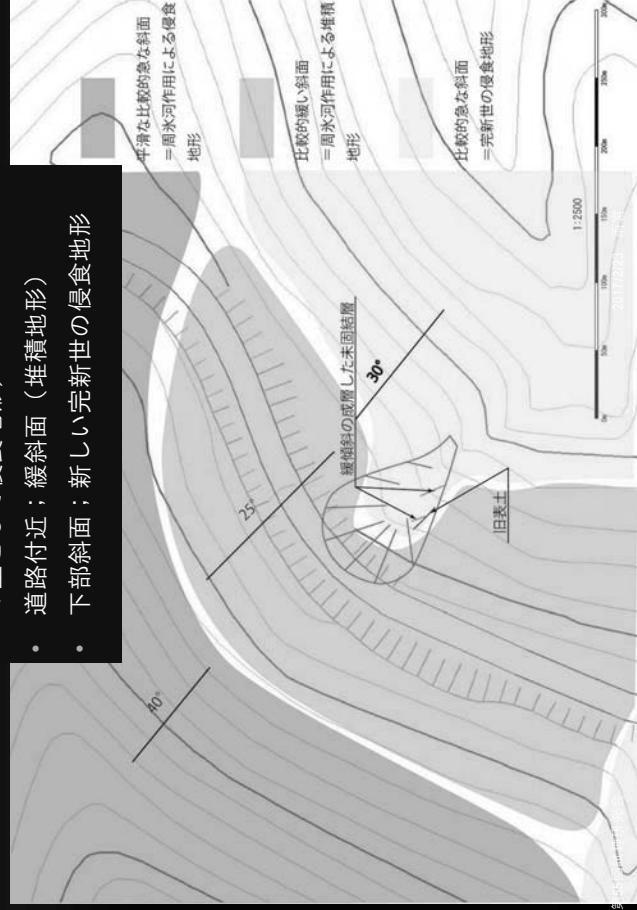
狩勝峠崩壊の場

- 上部斜面；平滑な急斜面（周氷河作用の主として侵食地形）
- 道路付近；緩斜面（堆積地形）
- 下部斜面；新しい更新世の侵食地形

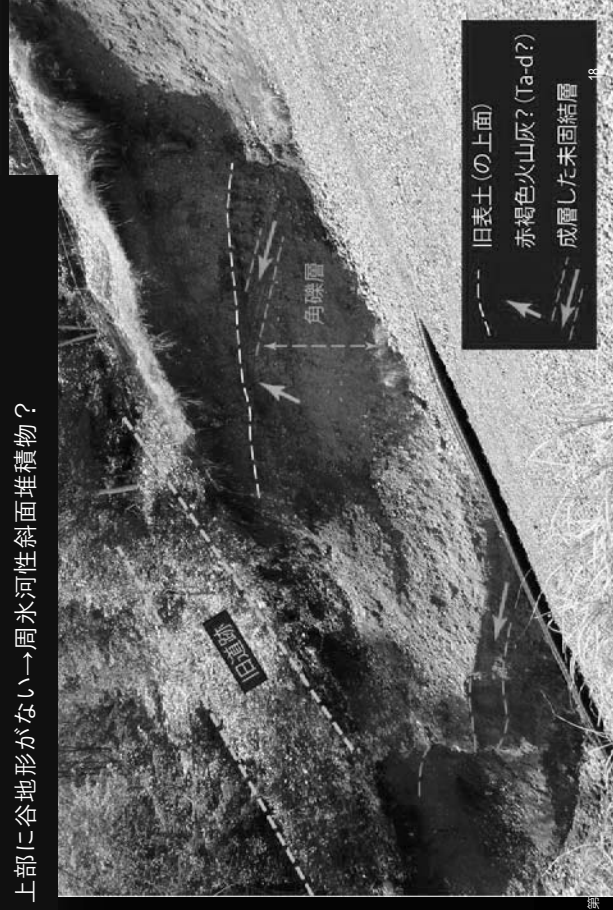
狩勝峠崩壊の場

- 崩壊源の下部；低角度の成層した未固結層＝緩い地形に対応）
- 上部に谷地形がない→周氷河性斜面堆積物？

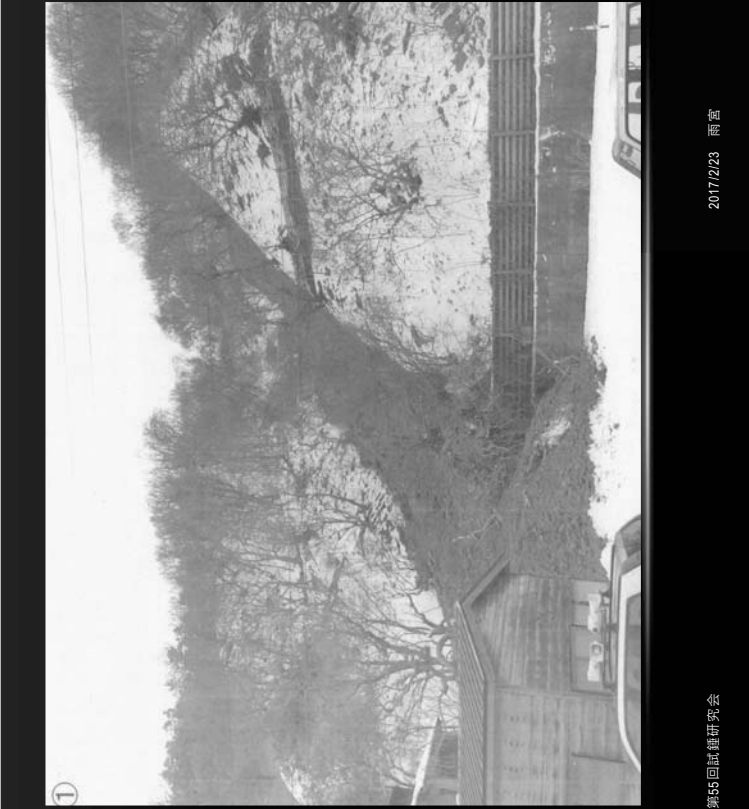
神恵内村赤石地区（2016/12/31）の崩壊

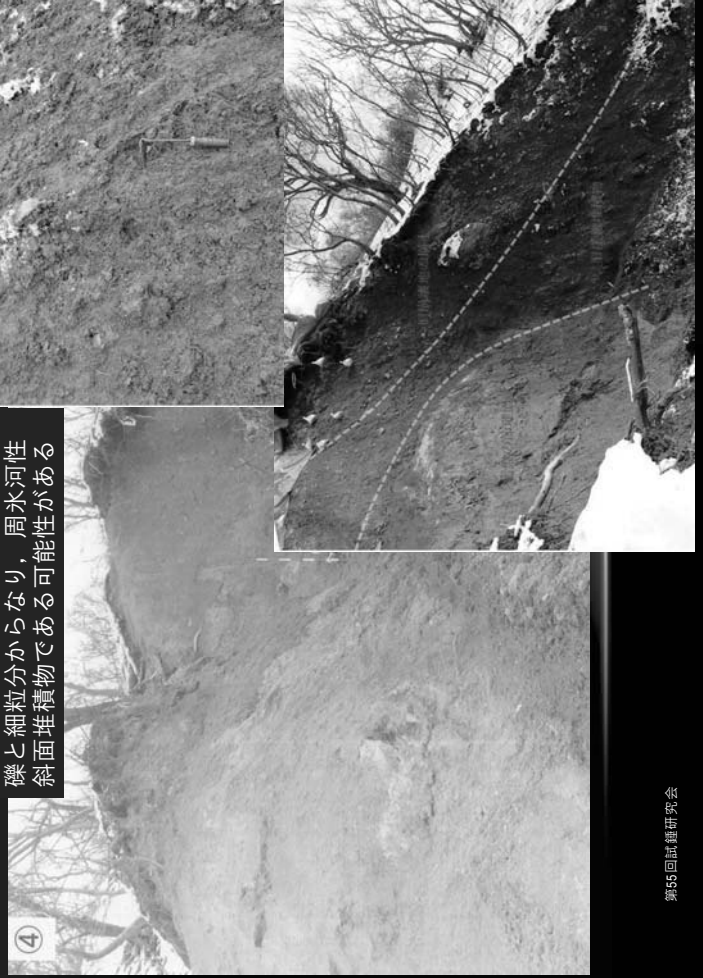
未固結斜面堆積物は主として角礫と細粒分からなり，周水河性斜面堆積物である可能性がある

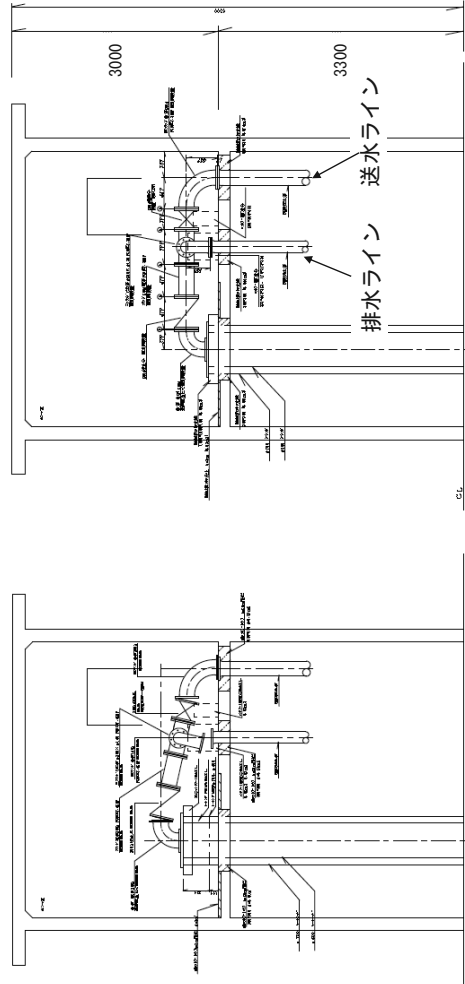
N10号井のポンプ室断面図

井戸元 (GL) の変状
 抜け上りにより地上配管破壊

井戸起動時、砂出るため排水
 その後、送水

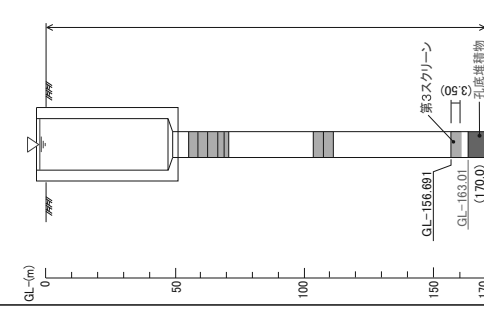
孔内ブラッシング・埋設物除去後

○水中カメラ
○深さ156.5m付近のケーシングおよび160m付近のスクリーンに損傷が確認された。

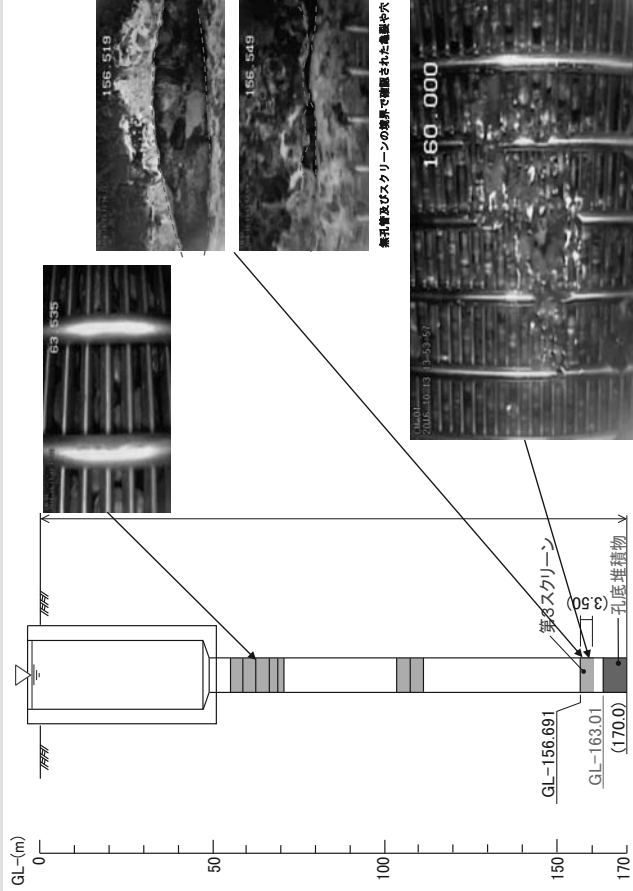
N10号井 水中テレビカメラ撮影結果

カメラで確認された破損部から、孔内に流入した環状部の充填砂利は僅かであり、現状では井戸構造の機能は維持されているが、この状況で井戸の使用すれば、さらに孔内に充填砂利が流入する可能性が高く、大量に流入すれば井戸の修復は困難となることから、早期の対策が必要である。対策の方法としては、以下の2つの方法が考えられる。

- ① 破損部付近を砕石・セメント等で閉鎖する。
- ② 破損部に内挿管を設置し、下部スクリーン付近を修復する。

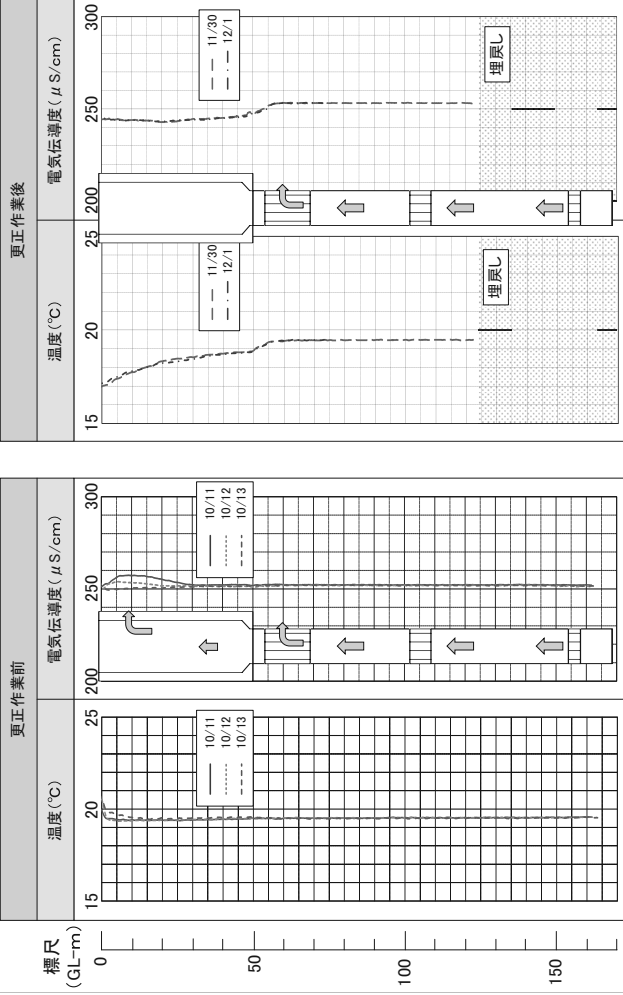
N10号井 温度・電気伝導度検層結果からの孔内破損個所の検討

本井は、揚水しない状態において、最下部スクリーンから最上部スクリーンへ約200L/minの地下水が上昇・流入している。その為、砕石の細粒分やセメント粒子が上部スクリーンへ流入し、目詰まりを生じる可能性がある。
