北海道胆振東部地震に伴い発生した地盤災害について～その 1 札幌市東区および北区 Ground deformation induced by the earthquake, Part I -around Higashi-ku and Kita-ku, Sapporo City

Keywords: the 2018 Hokkaido Eastern Iburi Earthquake, ground deformation, sapporo city, sand boiling, ground disaster around urban area

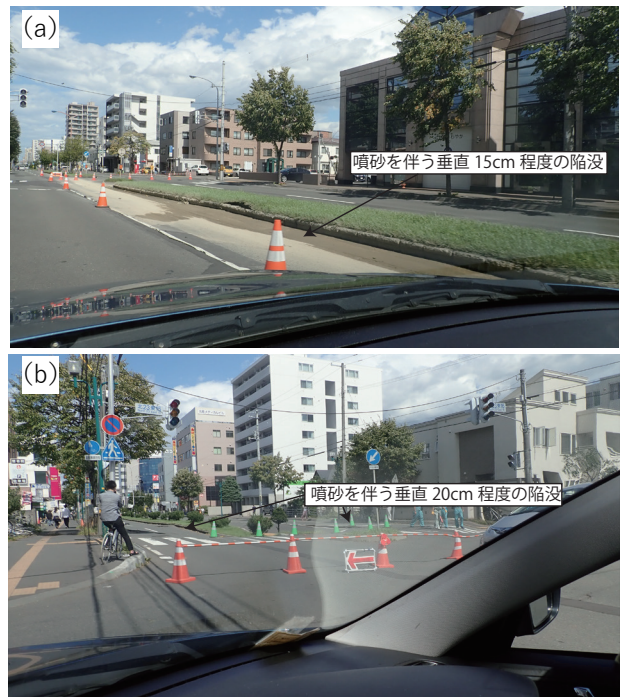
図6 東区北13条～北24条にかけての地盤変状状況
Fig. 6 Destruction situation of surface rupture between kita-13 jo and kita-24 jo, higashi-ku, Sapporo city.

近いほど陥没量が大きくなり、変状は南北約100m、陥没量は最大20cmと推定される。この陥没には、茶灰色で砂質な噴砂を伴う（図6a）。北22条東15丁目、北23条東15丁目（図6b）でも、同様に中央分離帯および東西内側車線に噴砂を伴う垂直20cm程度の陥没が生じていた。ここでの噴砂は、札幌市清田区で見られた粗粒な火山灰質のものとは異なり、やや下水様の臭気を伴う黄白色細粒な泥水状であった。この区間では、地盤変状があまり連続的に現れないこと、車道と歩道で変状の状況が一致しないことが特徴であった。

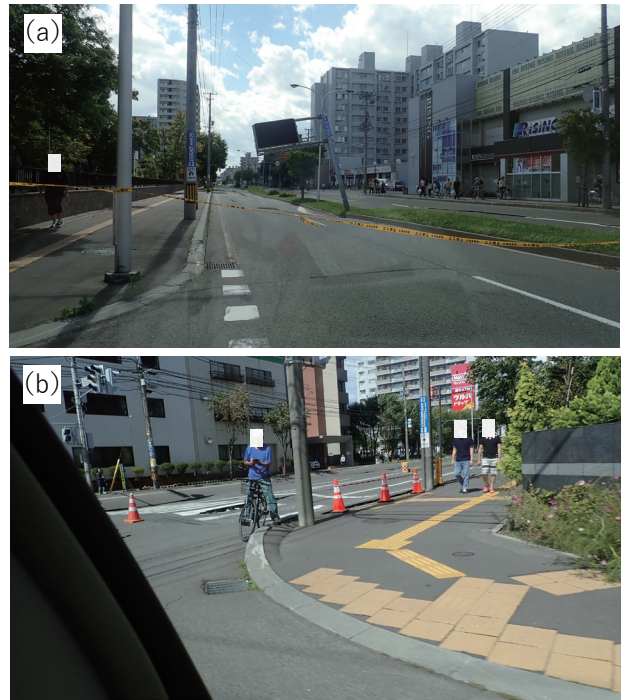
図8 東区北25条～北28条にかけての地盤変状状況

東15丁目屯田通のうち、最も地盤変状が顕著だった地域の一つである（図7；図8a）。この区間でも変状は東15丁目屯田通に沿って南北に分布しているが、北26条通との交差点を境に、北側と南側で変状の様相が異なっている（図7）。北26条通沿いではやや西側でも数カ所で軽微な変状が認められる。

北26条通との交差点より南側では、車道に南北方向の陥没が生じている。陥没量は20～50cmに達するが、片側2車線のうち外側車線～歩道の車線側の幅1mにかけて陥没量が大きく、隣接する歩道や内側車線での陥没は顕著ではない。北26条通との交差点から北27条にかけては、車道と

歩道の境界から内側全体が10～30cm程度陥没している（図8b）。一方、北27条通より北側では、中央分離帯を含む内側車線で、南北延長80mにわたって顕著な陥没を伴う波状変形が発生した。陥没量は20～40cm前後で、中央分離帯付近での陥没が顕著であり、道路情報標示盤が大きく傾動していた（図8a）。ここでも陥没部には黄白色細粒な泥水状の噴砂が堆積していた。他の区間に比べ噴砂が比較的目立つこと、変状の規模が大きいかにも関わらず歩道部分での変状が少ないことが特徴である。

地盤変状の発生が表層地質や地下水位に規制されているのであれば、同様の著しい地盤変状は東 15 丁目屯田通のみならず、同様の地質状況にある北区～東区の広範囲で発生すると思われる。しかし実際には、著しい地盤変状の発生箇所は地下鉄東豊線の開削工事箇所である東 15 丁目屯田通の車道付近に偏在し、その周辺では軽微な変状が認められる程度である。地形および地質からは、東 15 丁目屯田通に沿う地下鉄開削工事部の埋め戻し土が胆振東部地震に伴う強振動により局所的に液状化したと考えるのが妥当であろう。変状発生箇所を細かく見ると、例えば北 25 条～北 28 条区間では、北 27 条を挟んで南側では外側車線～歩道、北側では内側車線に変状が現れる(図 7)など、場所によって連続的に変状が現れる場所が異なる傾向が認められる。こうした現象については地下鉄工事後の埋め戻しの時期や工法の違い、埋め戻し後の掘削工事、周辺地域での地下水利用状況などによる地盤状況の違いが影響した可能性が考えられ、地盤工学的な検証が必要となる。

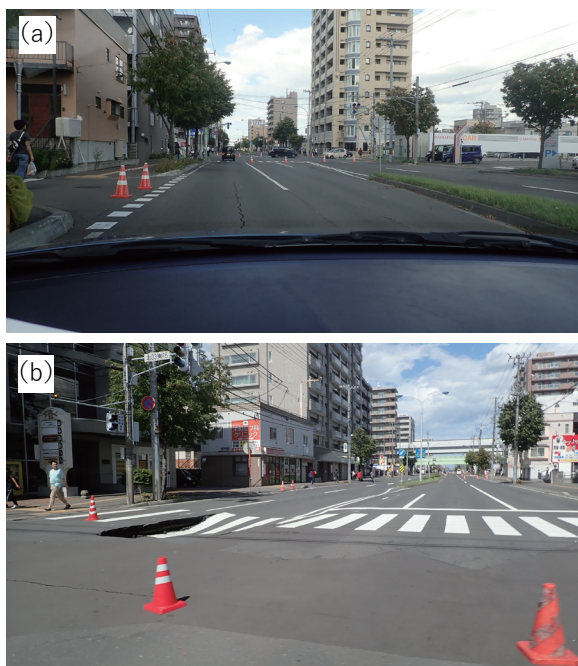
図 10 東区北 29 条～北 44 条にかけての地盤変状状況

全域で開口亀裂や車道路面の波状変形が生じている（図9）。この地域での変状は比較的軽微（北30条付近：図10a）だが、やや顕著な変状が北33条（図10b）、北37条～39条（図10c・図10d）にかけて認められる。北33条では西側の内側車線で30cm程度の陥没が発生していた。陥没箇所のアスファルト舗装直下には局所的な空洞が生じている。北37条では西側の内側車線～中央分離帯にかけて、南北方向に延長70mにわたり高さ10cmの波状変形および陥没が生じていた（図10c）。北39条でも中央分離帯付近が南北延長40mにわたり20cm程度陥没している（図10d）。北41条以北では歩道～外側車線に変状が目立っていた。南北方向に延長100～200mにわたり、微量の噴砂を伴いつつ10～20cm（車道側が深い）陥没している事例が多い。その他、北35条東17～18丁目、北41条東17～19丁目では軽微なマンホール抜けあがり、路面の波状変形が発生

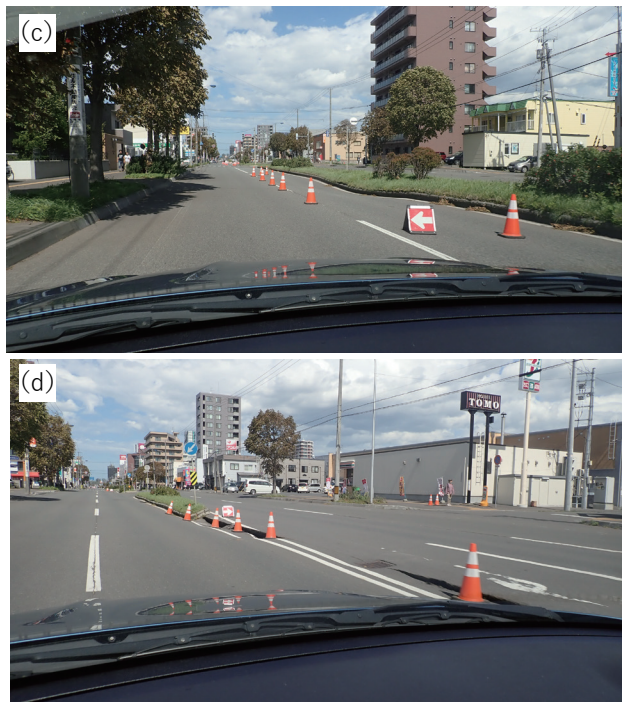
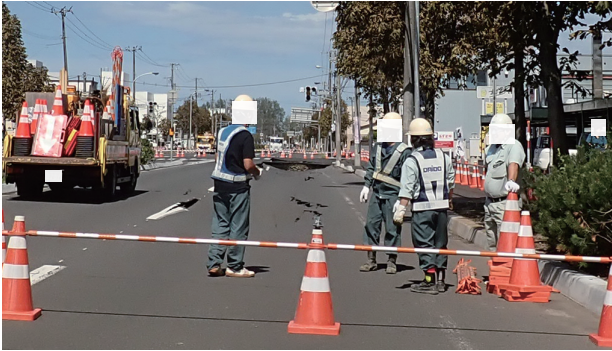
図12 東区北45条～北47条にかけての地盤変状状況
Fig. 12 Destruction situation of surface rupture between kita-45 jo and kita-47 jo, higashi-ku, Sapporo city.

ここは東15丁目屯田通において、北25条～北28条とならんで地盤変状が顕著だった区域である(図11)。変状は北41～北43条区間と同様に外側車線～歩道に集中して発生しているが、陥没の規模が明らかに大きい。北45条東16丁目では南北延長100m、交差点を挟んで北46条東15丁目では南北延長10m、さらにその北側、北46条～北47条西16丁目でも南北延長50mにおよぶ陥没が生じている。いずれも外側車線～歩道の車道側幅1m前後に及ぶ陥没である。深さは最大60～80cmに達し、アスファルトの下位に伏在する構造体が露出していたり、電柱が傾動・沈下している(図12)。陥没箇所ではアスファルト直下にしばしば深さ数十cm程度の空洞が生じていた。

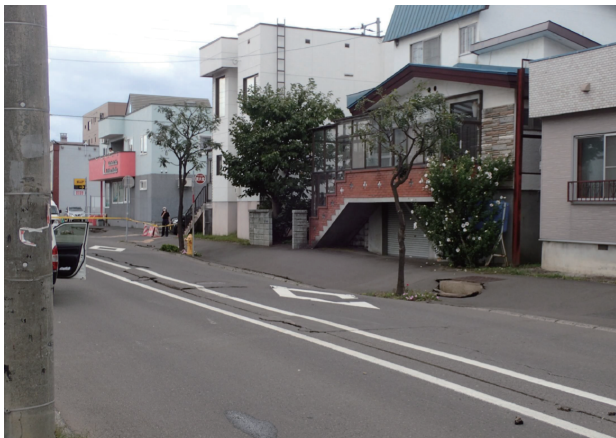
図 15 札幌市北区北 35 条～北 38 条にかけての地盤変状状況(国際航業 西村智博 撮影)

た。この区間について修復前に行われた現地調査¹⁴⁾によれば、北 35 条～北 36 条までは、車線の両側に深さ 10～30cm 程度の波状変形として現れたようである(図 15)。隣接する歩道も波状変形しつつ車道側に傾斜し、マンホールや排水口は周囲の陥没に伴い 10～30cm 程度抜けあがっている。ただし、歩道に隣接した宅地では、変状は認められなかったか極軽微である。住民への聞き取り調査によれば、地震直後には陥没した路面に水が溜まっていたとのことである。噴砂の痕跡は認められなかった。

近には N 値 1 前後の極めて軟弱な堆積物が分布している (図 20)。また、ボーリング掘削時のデータであることに注意が必要だが、地下水は 1 ～ 1.5m 付近にあることがわかる。地下鉄開削工事時の工法や掘削深度についての詳細は不明だが、地下鉄 34 条駅～麻生駅の区間については現在の地下鉄駅の設置状況から掘削深度は約 10 ～ 20 m 程度と推定される。埋め戻し土の厚さは数 m 程度であろう。東区東 15 丁目屯田通とは異なり噴砂が生じていた記録に乏しいものの、住民証言によれば地震直後に陥没箇所水が溜まっていたとのことであり、地震の震動により埋め戻し土が液状化し陥没につながった可能性が考えられよう。

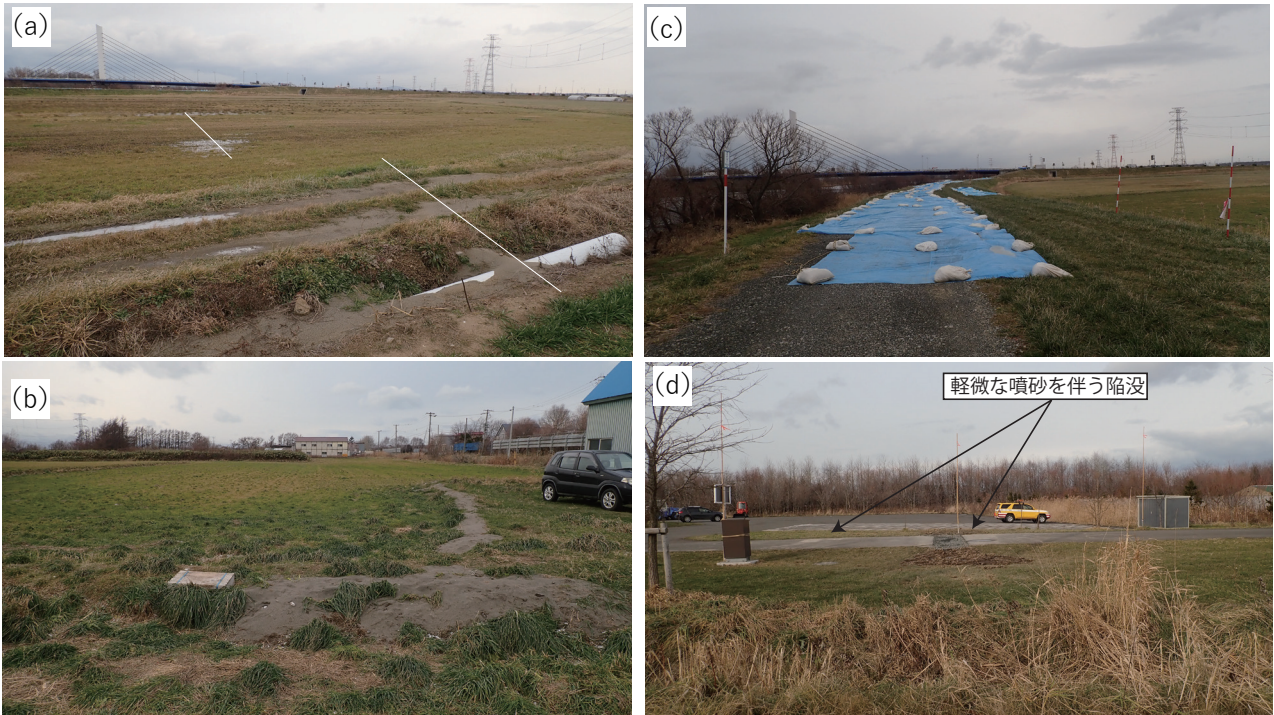
図 17 札幌市北区（茨戸川～あいの里）にかけての地盤変状状況
 Fig. 17 Distraction situation of surface rupture around Barato river and Ainosato, kita-ku, Sapporo city.

茨戸川蛇行部の南西端付近では、旧河道上に位置する農地に幅数 cm の開口亀裂群が出現した(図 18)。亀裂の走向は N10～N15° E であり、断続的に延長 150m 程度現れ、顕著な噴砂を伴っていた(図 17a)。同様の亀裂は真勲別川南岸にも表れている(図 17b)。ここでも旧河道に位置する自然地盤と宅地盛土の境界に沿って幅数 cm、延長 50m 程度の開口亀裂が出現し、やはり噴砂を伴っている。茨戸川の堤防では、堤防の縦断方向に開口亀裂が形成されていた(図 17c)。応急補修が着手されていたため全容は不明だが、開口幅数 cm 程度の軽微な亀裂だったようである。平成 15 年十勝沖地震の際に十勝川下流で発生したような堤体の大規模な崩壊¹⁶⁾は認められなかった。拓北地区では、茨戸川の蛇行部に形成された蛇行洲で軽微な噴砂を伴う陥没が現れた(図 17d)。ここも応急修復がなされていたが、噴砂痕からは

北北東—南南西方向に延長 10～20m 程度の亀裂が断続的に現れたようである。この付近の噴砂はほぼ例外なく、極めて淘汰のよい、円摩された石英・長石および岩片からなる中砂～粗砂で構成されている。
