## 2013年に大雪山周辺で発生した3件の斜面崩壊

地質研究所ニュース Vol.29 No.4（通刊112号）

発行所：地方独立行政法人 北海道立総合研究機構

環境・地質研究本部 地質研究所

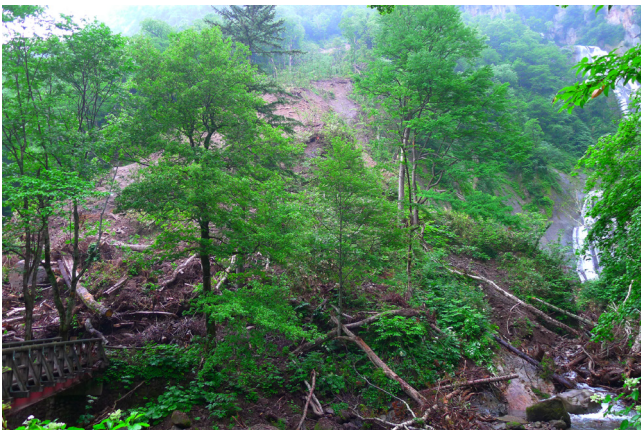
融雪時期の5月10日に東川町天人峡の“羽衣の滝”展望台周辺で斜面崩壊が発生しているのを上川総合振興局の職員が発見しました。幸いこの時期は、羽衣の滝への遊歩道が冬期閉鎖中だったため、けが人等はありませんでした。斜面崩壊の発生日時の詳細は不明ですが、前後に現地を訪れた関係者などの情報によれば、4月下旬から5月上旬にかけてとみられます。この時期は融雪が活発なため、水分に満たされて緩んだ斜面表層の土層がその上にある残雪の重さに耐えきれず、崩壊が発生したものと考えられます（写真1）。

写真1 天人峡の斜面崩壊 写真右端は羽衣の滝

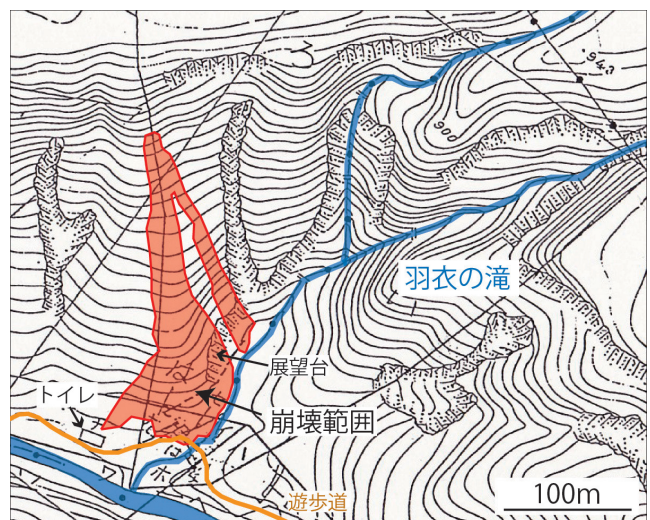
図1 天人峡斜面崩壊の平面図

斜面崩壊の浸食域と堆積域を合わせた範囲は、標高830m～620mの比高約210m、幅約70m、奥行き約270mで、平均傾斜は約38度、地形的には尾根型をした斜面にあたります。崩壊土砂は、主部は南側の展望台から公衆トイレにかけて流下し、上部で東側に分岐した一部は羽衣の滝の滝壺へと落下しました（図1）。

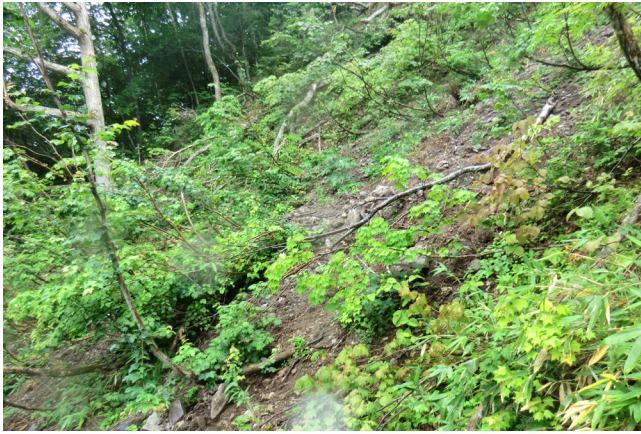
崩壊面に露出する地質は、層雲峡熔結凝灰岩（御鉢平火砕流堆積物）ですが、崩壊により浸食された深さはほとんどの範囲で1m以下と浅く、崩壊土砂は斜面表層の転石を含む土層起源のもので、岩盤が直接崩壊したものではありませんでした。斜面の中部は土砂の通過域で、ここでは上部から崩れてきた土砂が樹木等に捕捉され薄く斜面を覆いました（写真2）。流下した崩壊土砂のほとんどは斜面下30mの範囲に堆積しましたが、このうち径1m以上の大きな岩塊の多くは堆積域の先端付近に散在しました。崩壊当時はまだ厚い残雪があり、土砂がそれを覆ったため、真夏の8月時点においても土砂の下には雪が残っていました（写真3）。

写真2 斜面中間部に薄く土砂が堆積する

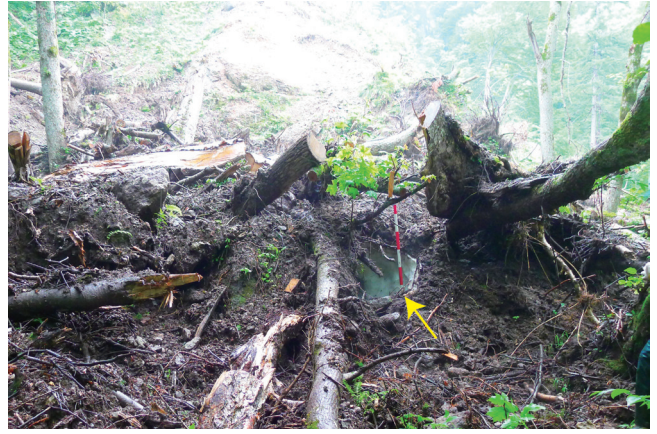
写真3 土砂の下に顔を出す8月の残雪(矢印)

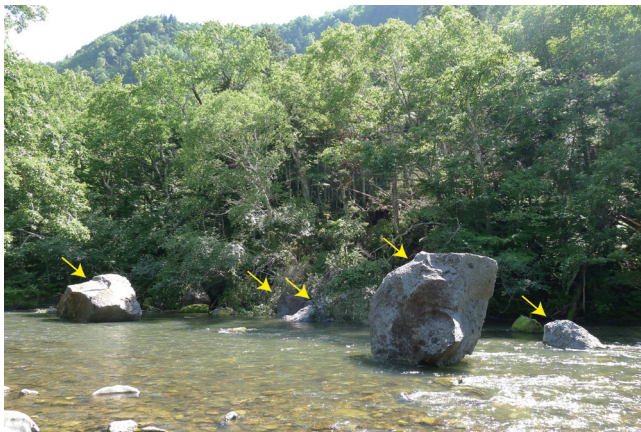
写真4 石狩川に達した柱状節理の形状をした岩塊

塊10個ほどが河川沿いの樹木を一部なぎ倒して谷底の河道まで到達しました。河道に達した巨大岩塊は柱状節理岩体が破壊された形状であることから（写真4）、柱状節理の発達する崩壊斜面最上部から落下したものとみられます（写真5）。

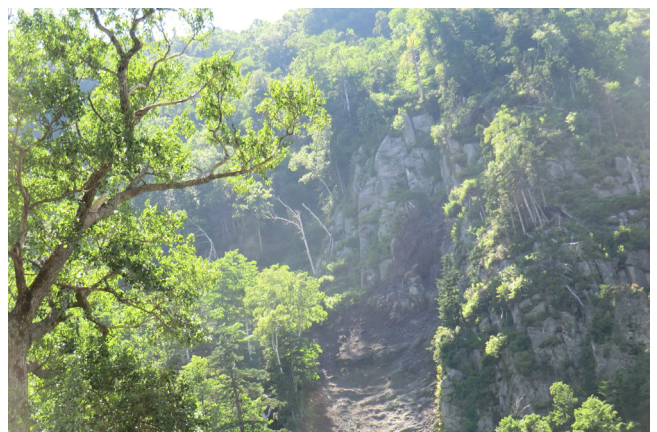
写真5 柱状節理が発達する崩壊斜面の最上部

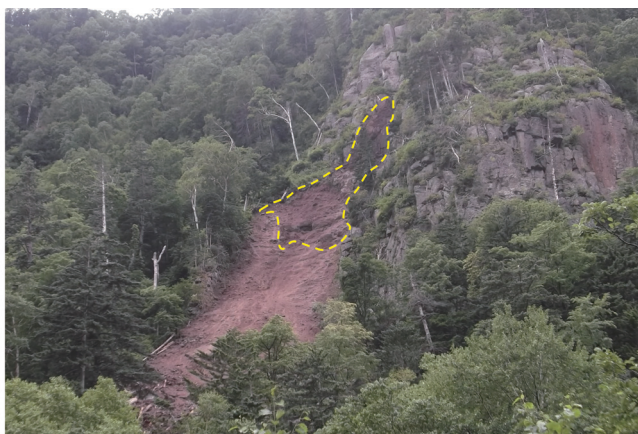
7月31日撮影の写真によれば、崩壊面の向かって右上部は濃い褐色を帯びている（写真6）ことから、この部分は崩壊以前から岩体が分離し、亀裂から浸透した雨水などで分離面で酸化が進行していたとみられます。

写真6 銀河の滝東方の崩壊（旭川建設管理部撮影）  
破線内は酸化が進行していた範囲

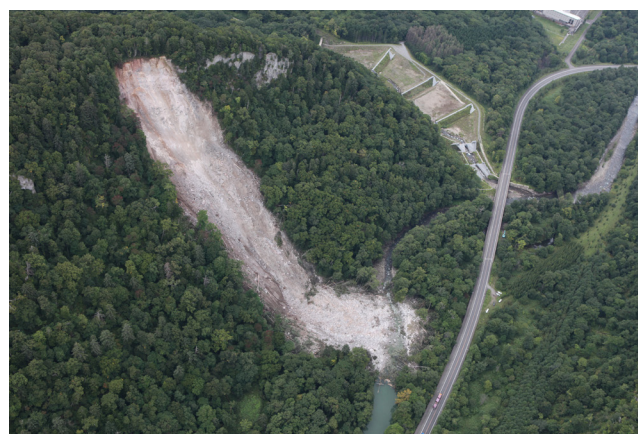
写真7 上空から見た斜面崩壊の全景 右に国道39号  
（株）シン技術コンサル撮影）

9月8日には上川町層雲峡の四の岩付近（国道39号  
こちょうばし  
胡蝶橋上流約200m）の石狩川左岸谷壁で岩盤崩壊が  
発生しました（写真7）。この地区には石狩川と平行し  
て国道39号が通っていますが、崩壊斜面からは石狩川  
を挟んで対岸に位置しており、また距離も崩壊斜面下か  
ら約170m離れているため、幸いにも土砂は国道まで  
達しませんでした。しかし、崩壊土砂は石狩川の河道を  
一部埋積したため排水不良となり、その上流側約200  
mの範囲に小さな堰止湖ができました（写真8）。

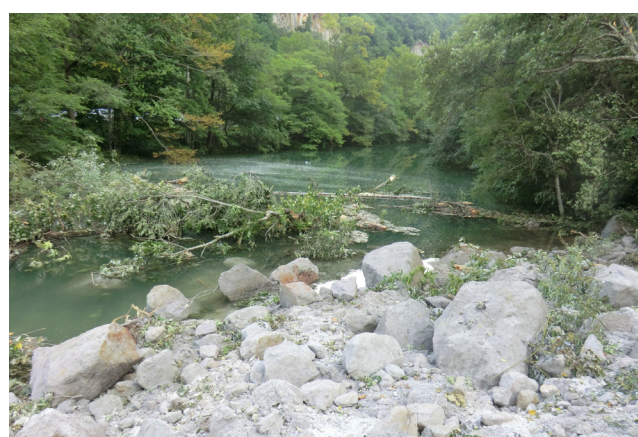
写真8 石狩川上流側に現れた小さな堰止湖

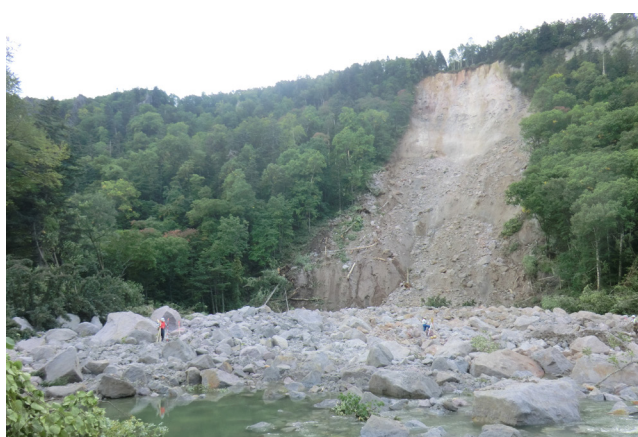
崩壊の浸食域と堆積域をあわせた範囲は、標高695  
m～505mの比高190m、幅90～100m、奥行き  
365mで、推定崩壊土砂量は約20,000m<sup>3</sup>と見積  
もられました（写真9）。斜面下の堆積域の土砂は河畔  
林にほぼ水平に広がり、樹木を押し倒して数列の弧状の  
しわ地形（比高1～2m）を形成しました。堆積域の  
範囲は奥行き約130m、幅約120mで、最大岩塊の  
径は約7mに達します。堆積物の分布形状や石狩川対  
岸の樹木の倒れ方から、河川敷の土砂はかなりの高速で  
広がったものとみられます。

写真9 層雲峡四の岩付近の斜面崩壊

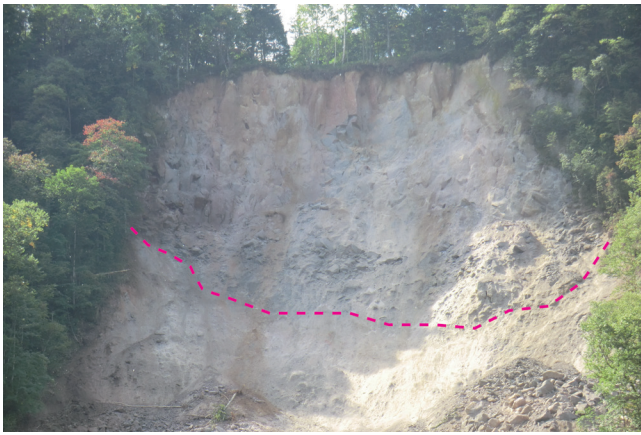
崩壊箇所の谷壁の地質は下位の中生代日高層群の頁  
岩、上位の層雲峡熔結凝灰岩からなります（図2）。こ  
こでも、層雲峡熔結凝灰岩は上下2つの岩相に分かれ  
（写真10）、下部は強度の低い非熔結部、上部は柱状節  
理の発達した熔結部からなります。崩壊面は水を通しに  
くい日高層群の頁岩と、その上にある水を通しやすい層  
雲峡熔結凝灰岩の非熔結部の境界付近に生じました。層

写真 10 強度が低く透水性の高い非熔結部に  
節理の発達した熔結部がのる斜面最上部

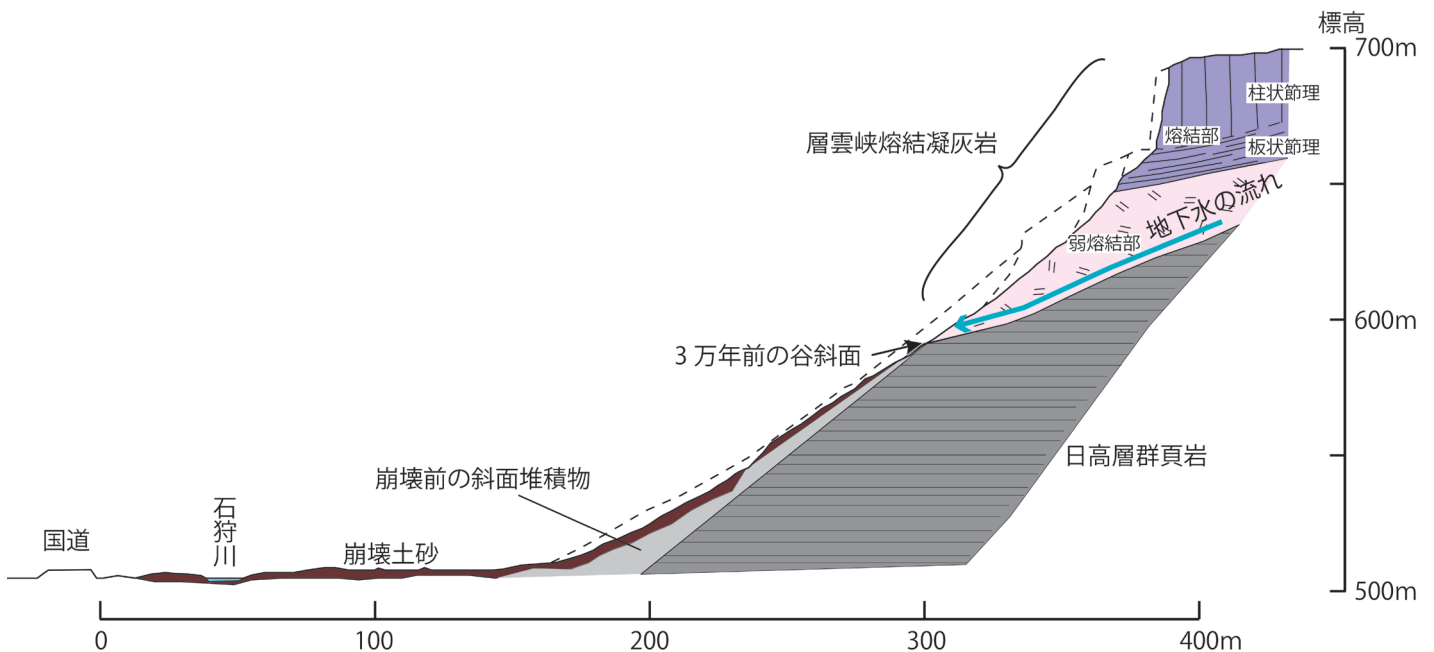
図2 層雲峡“四の岩”付近の崩壊斜面の縦断面図

前の谷斜面にあたる)は川に向かって傾斜しており、その上にある凝灰岩の構造も谷側に傾斜しています(図2)。傾斜した地層境界部の上位に強度が低く地下水の集中しやすい非熔結部の上に重い柱状節理の熔結部があるという不安定な斜面で崩壊が発生しました。
