地下資源調査所ニュース

北海道で三たび大地震

北海道東方沖地震の概要

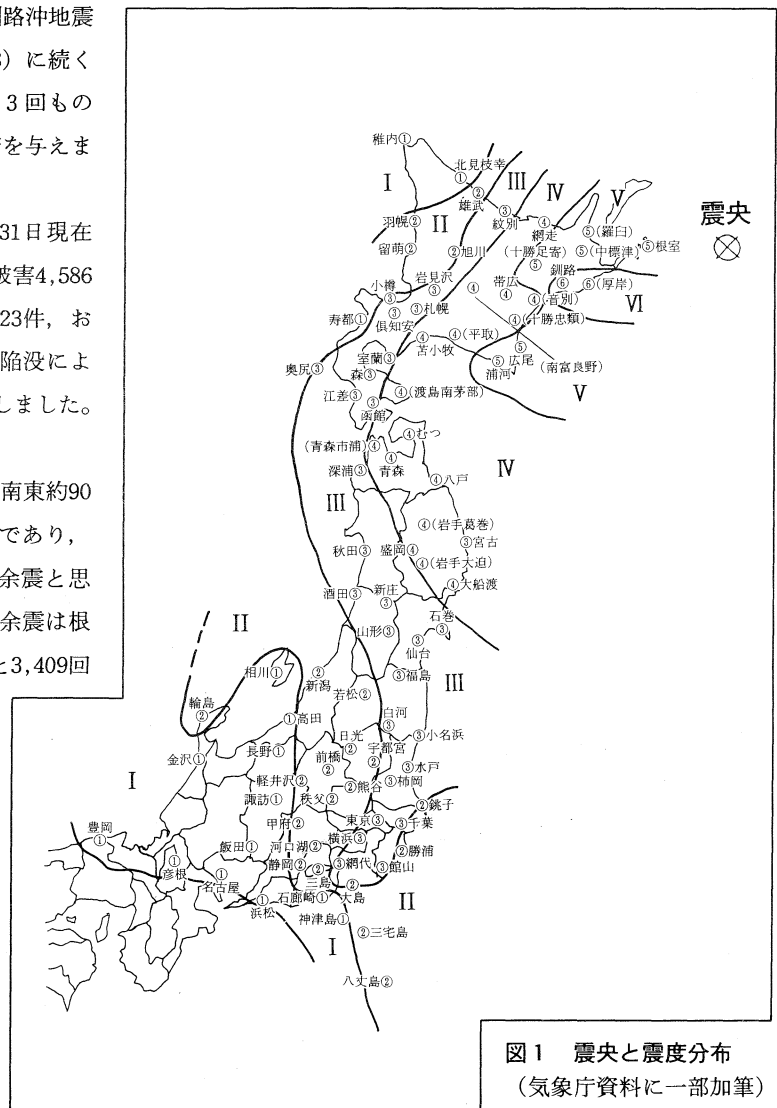
図1 震央と震度分布 (気象庁資料に一部加筆)

図1に示した震度分布によれば、震源に近い道東地方がVI・Vとなり、北海道全域が有感であったのは当然としても、震源に対して比較的近い道北の稚内とはるか遠い兵庫県豊岡でもI(微震)であったことに気がつきます。つまり、震度分布が震央からの距離に比例する同心円にならず、本州の方向に震度の大きな部分が延びていることが分かります。このことは、日本

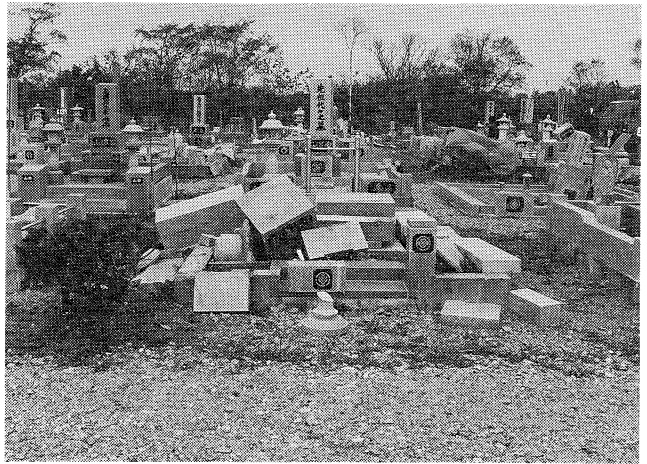
写真1 転倒した墓石

今回は、とりあえず釧路・根室・網走支庁管内の12墓地を対象としましたが、写真1にみるようにたくさんの墓石が転倒している様子が分かります。図2には、調査した墓地の位置、および転倒や移動・回転した割合を示します。最も高い転倒率を示しているのはやはり根室管内であり、根室市営墓地の75%、次いで別海町床丹墓地の60%です。震源から離れば転倒率も

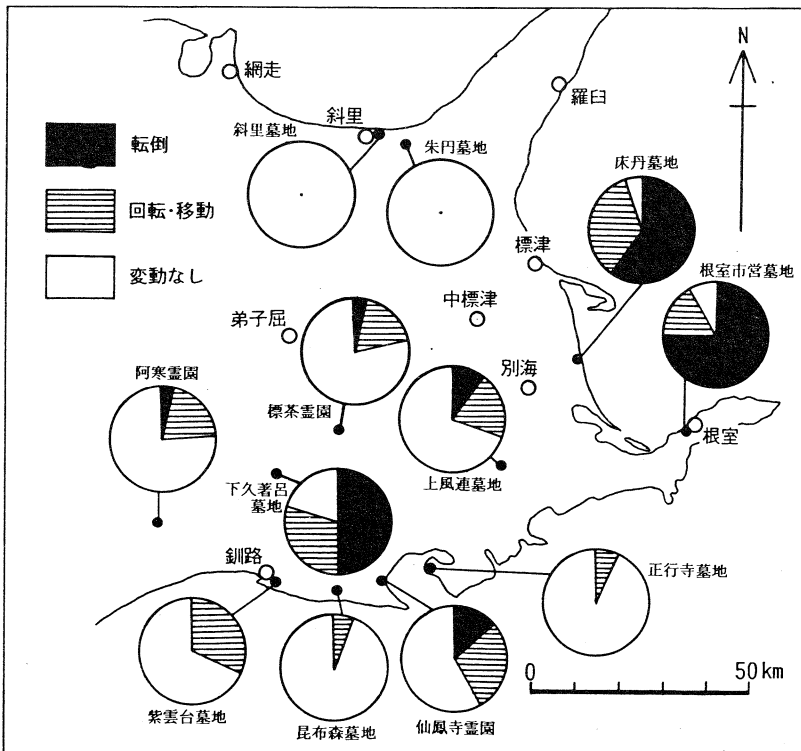
低下し、釧路・網走管内では転倒率が低く0~10数%程度となっています。特に、網走管内の斜里町で調査した2つの墓地では、特殊な形の墓石や石灯籠は転倒していたものの、基準的な墓石では変動は見られませんでした。しかし、鶴居村の下久著呂墓地は、周辺の墓地に比べて転倒率が50%以上となっています。このように、震源に近い墓地の転倒率が高く、遠ければ低くなるという全体的傾向はあるものの、距離と転倒率の関係が一様でないことから、地形や地質によっても地震動の強さが異なっているようです。

また、転倒率が小さい墓地であっても墓石の移動・回転した割合は、全体的に20~30%と高い傾向がみられます。このような墓地では、墓石は一気に倒れたのではなく、台石上をすべったり、あるいは回転しながら最終的に台石上から転落したのであり、移動・回転の途中で地震動がおさまった墓石が多いことを示しているの

図2 各墓地の変動状況

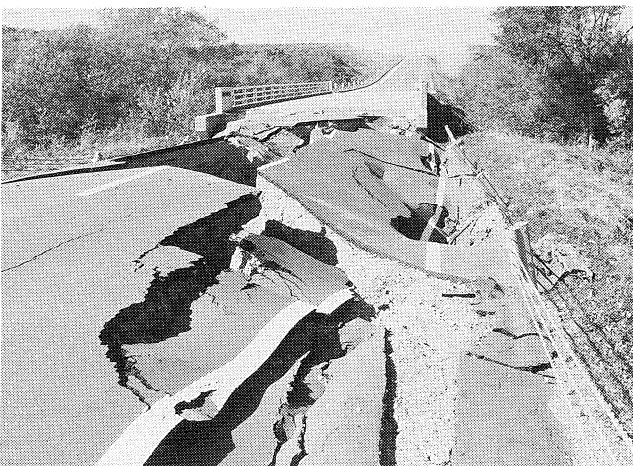
国道272号（釧路～標津）では、南側の釧路町から北に向かって標茶町中チャンベツの手前まで、道路被害はほとんどみられません。しかし、そこから北側では、ほとんど全ての橋の取付部分で段差が生じていました。特に盛土の厚いところでは、アスファルト路盤が陥没・破壊し、壊滅的な被害を受けました。盛土材料となっている粗砂や軽石混じりの砂、あるいは沢沿いに分布する沖積層の一部が震動で揺すられてゆるみ、路盤の崩壊に結びついたと考えられます。別海町の道々中春別俵橋線の美広橋に接続している盛土では、幅210cm、深さ190cmもの割目ができて（写真2）、たまたま通りかかった2台の自動車が

写真2 破壊されたアスファルト路盤

落ちて重傷者がでました。

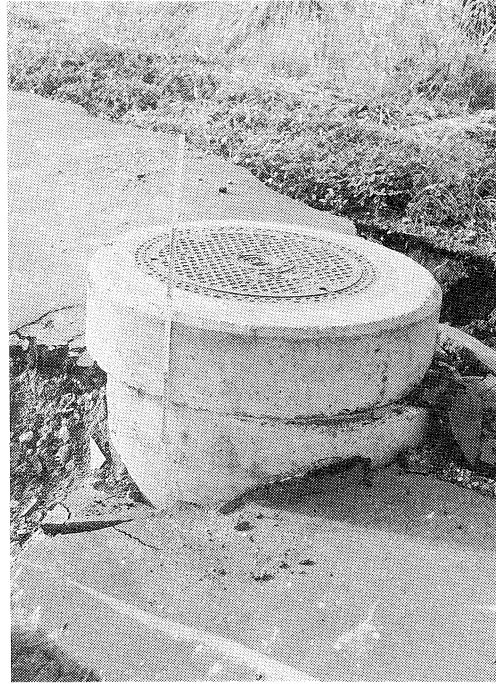
写真3 マンホールの変動

別海など内陸の市街地でも、盛土や締り堅めの不十分な土砂地盤では、歩道の沈下・陥没、マンホールの拔上り・拔下り現象が多数みられました（写真3）。

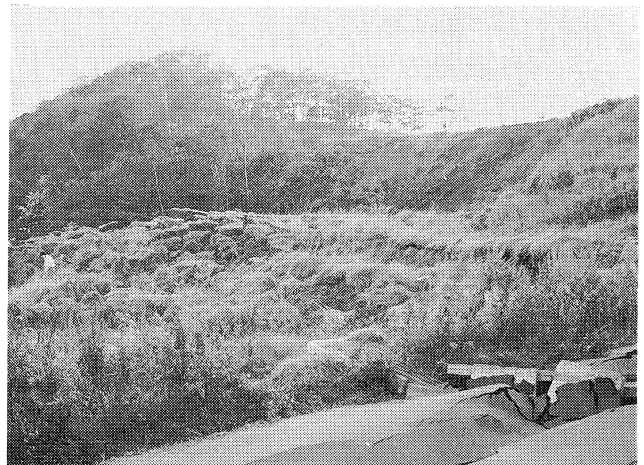
中標津町の市街地は標津川の両岸に発達しています。その南北の外れには、比高10m程度の段丘が発達しており、その縁では切土・盛土によって平地または雛段型の平坦地が造られています。南側の段丘では、切土部分にはわずかな被害しかみられませんが、それに続く盛土地盤は階段状に沈下しました。そのため、その直上に建てられた住宅は倒壊したり、傾斜や沈下したりしました。また、北側の段丘でも、幅25m・高さ約10m・法肩部奥行25mにわたって盛土斜面が地すべりの崩壊して、勾配30～40度・比高6～7mの滑落崖ができました。これによ

写真4 崩壊した盛土斜面

る崩積土は、斜面とはほぼ直角の方向に20m程も流走していましたが、滑落崖下には湧水もみられました。このような段丘縁での盛土地盤の崩壊の状況は、昨年の釧路沖地震の際に、釧路市緑ヶ岡の宅地造成地でみられた被害とほとんど同じものでした。

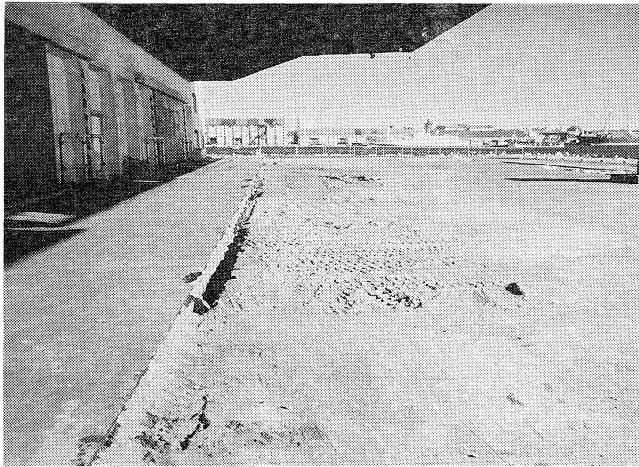
釧路市の港湾では、1993年釧路沖地震の時と同様に今回の地震でも顕著な被害がみられました。釧路東港・西港での液状化による噴砂や地盤の沈下・陥没の多くは、釧路沖地震の時と同じ場所もしくはその近くで、ほぼ同様の状況で発生しました。最も被害の大きかったのは東港漁業埠頭であり、昨年の地震以後の修復にもかかわらず、南側岸壁に面して建つ荷捌き場の南側には多量の噴砂を伴う亀裂が入り、岸壁側が最大40cm程度も沈下しました(写真5)。同じく東側岸壁では長さ200mも

写真5 釧路東港漁業埠頭の亀裂と噴砂

の亀裂が生じ、大量の噴砂がみられました。そのほか広い駐車場では、側溝に沿っていくつかの噴砂、および直径1m・深さ1m程度の陥没が数カ所で見られました。西港第三埠頭では、長さ100mにわたる噴砂を伴う亀裂が認められましたが、噴出した砂は昨年の地震時と同様に淘汰良好の細粒砂でした。ただ、昨年の地震後に液状化対策がなされたところもあり、全体として被害の規模は小さかったようです。

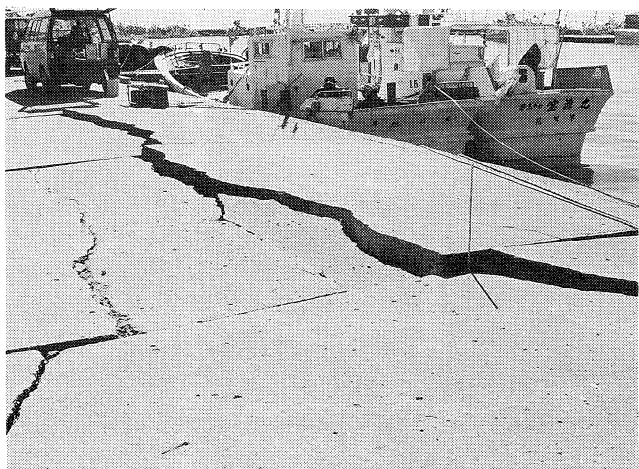
写真6 花咲港における岸壁の亀裂と沈下

よる亀裂・噴砂や、盛土地盤の破壊による被害が発生しました。特に、盛土の上の鉄道路盤が数100mもの長さで破壊されていました。さらに、震動に強い基盤岩地帯の根室港や花咲港でも、海を埋立てて造られた岸壁路盤には亀裂が走り(写真6)、噴砂と沈下、およびマンホールの変動が認められました。噴出した砂は、海底に堆積していた細粒砂を浚渫して埋め立てたもののようなものでした。
