地下資源調査所ニュース

釧路沖地震に緊急調査班を派遣！

— 大地の振動状況と地盤災害を把握 —

Vol.9 増刊号 発行：北海道立地下資源調査所

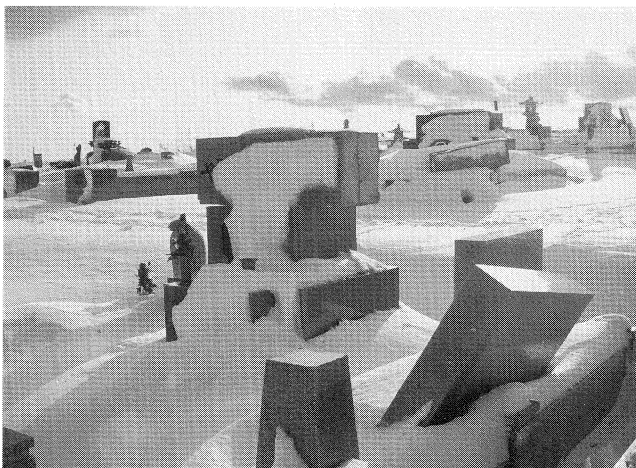
各地に大きな被害をもたらした釧路沖地震の地震動の大きさや震動方向はどうだったのか。このことを知るために我々は、1月19日から21日にかけて釧路方面にあるいくつかの墓地で墓石の転倒や回転・移動の調査を行いました。写真1に見られるようにいくつかの墓石が転倒や回転している様子がわかります。

写真1 転倒する墓石

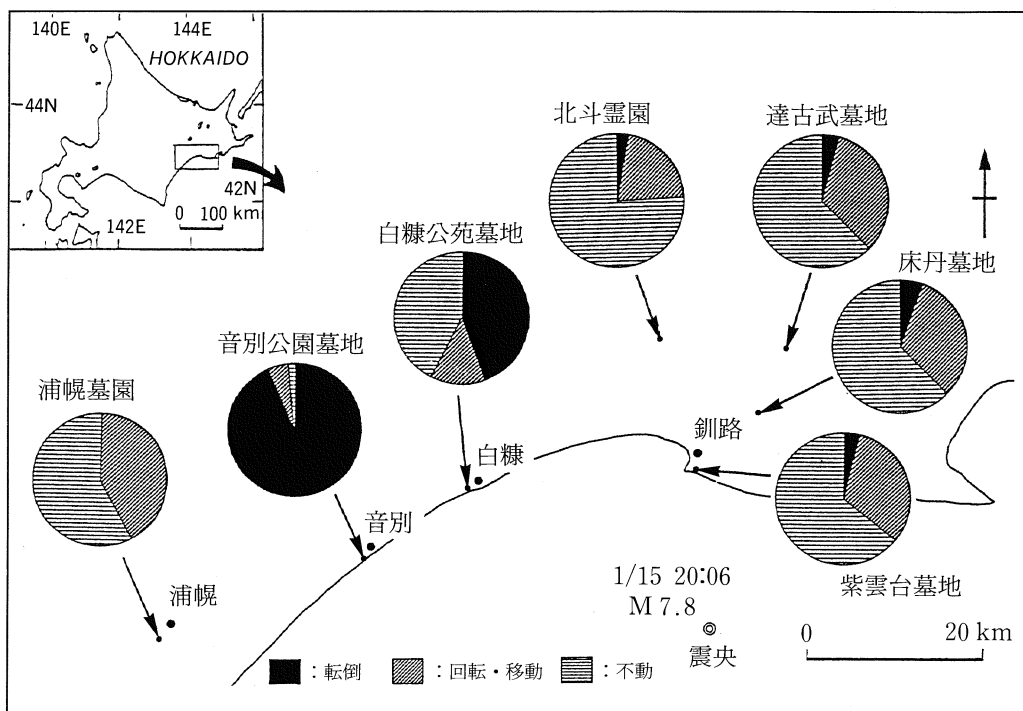
測定墓石数は多いほど結果の信頼性も高くなりますが、今回の調査では、50個以上墓石のある墓地では任意に最低50個、それ以下の墓地では全てを測定しました。調査した主な墓地の位置および転倒や回転・移動した墓石の割合を第2図に示します。最も高い転倒率を示しているのは音別公園墓地で90パーセント以上であり、次いで白糠公墓地の44パーセントです。震源

第2図 釧路沖地震による墓石転倒等状況 (1993年1月21日現在)

に最も近かった釧路市紫雲台墓地では4パーセントとなっています。また、浦幌墓園では転倒した墓石はありませんでした。転倒率が小さい墓地では加速度が墓石を転倒させるほど大きくないため回転・移動した割合が多くなっています。

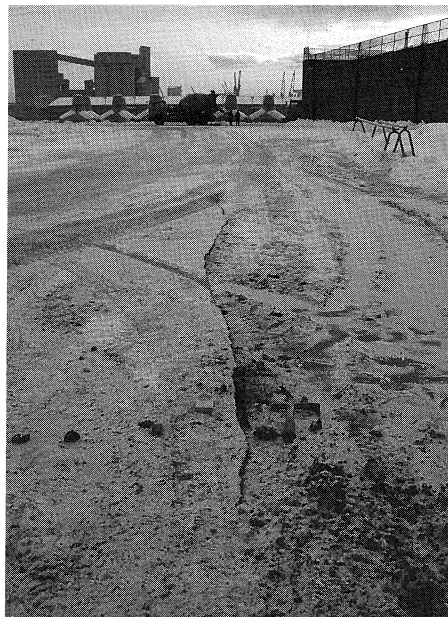
釧路西港では、護岸壁とほぼ平行にいくつもの亀裂が入り一部では、地表の陥没、護岸壁のゆがみなどが生じていました。第3埠頭の亀裂では、埋め立ての際に使用されたと思われる数cm程度の角礫や砂などが、幅3cm長さ5m程度の亀裂から、水と共に噴出したと思われる液状化（噴砂）の痕跡が観察できました（写真2）。これらの亀裂・陥没などは、埋め立てに用いられた土砂が液状化し、海側への流動が起きたため生じたと思われる。

写真2 釧路西港で見られた亀裂

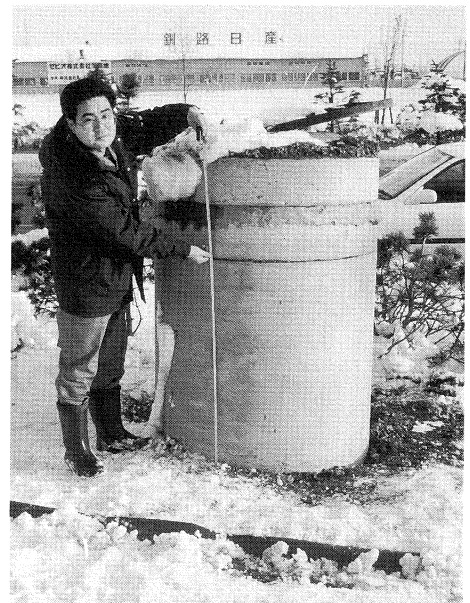
で、交差点から交差点までに5～6本程度埋設されています。マンホール管の抜け上がりは、交差点と交差点の間で中央に位置するマンホール管ほど大きくなっていました。これらのマンホール管は、地中で下水管によってつながれ

写真3 液状化による井戸の抜け上がり

ていますが、交差点付近のマンホール管は、別の下水管にもつながれています。このため、液状化現象がおきた際、1本の下水管で接続され構造的に最も弱い中央部のマンホール管が強く押し上げられたと思われます。

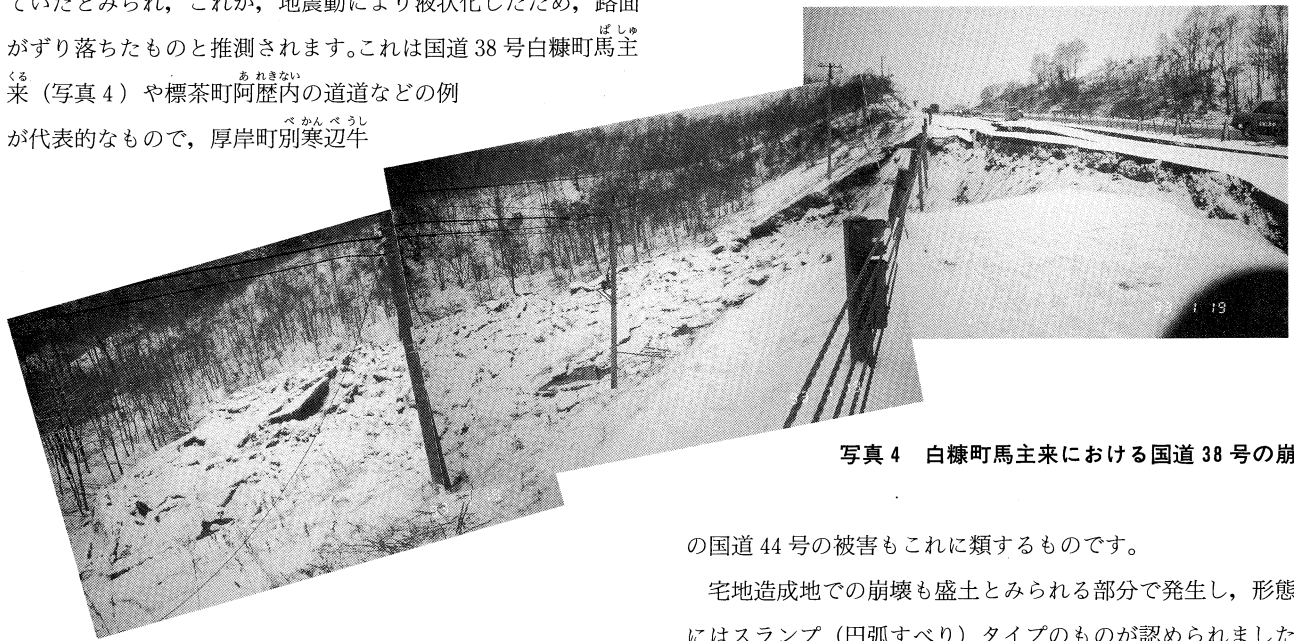
国道38, 44, 272, および391号沿線では盛土の変形や崩壊が目立ちました。とくに亀裂・陥没等の被害が多いのは、台地や丘陵と低地との境界や、低地での橋などの構造物の周辺でした。谷を埋めて高く土を盛っている区間では土砂流動タイプの崩壊（地すべり）が発生していました。この様な部分は、地形的に地下水が集まりやすいため、盛土内や基盤の地下水位が高くなっ

ていたとみられ、これが、地震動により液状化したため、路面がずり落ちたものと推測されます。これは国道38号白糠町馬主来（写真4）や標茶町阿歴内の道道などの例が代表的なもので、厚岸町別寒辺牛

写真4 白糠町馬主来における国道38号の崩壊

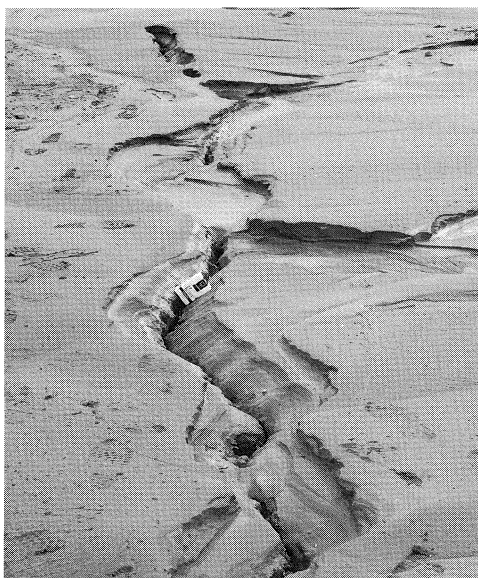
写真5 埋め立て地で見られた亀裂
(写真：浦河町提供)

できませんでしたが、埠頭の埋め立て地に長さ20m前後の亀裂に沿って砂が湧きだし流れた跡が残されていました（写真5）。砂は相当に水を含んでいる様子で、指で押さえるとプヨプヨした感触でした。

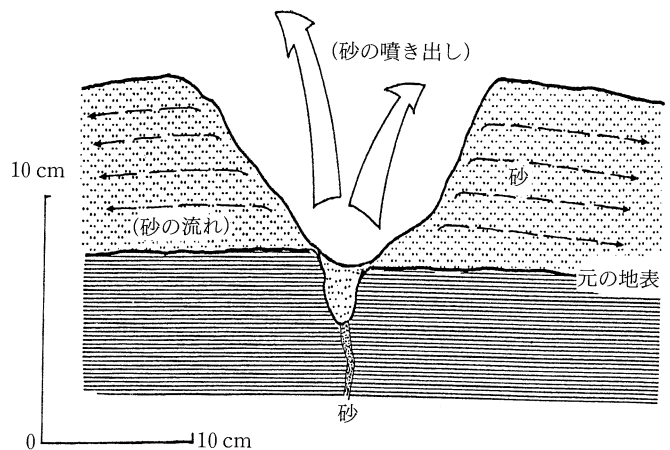
第3図は亀裂を横切る方向での、砂の噴出口のスケッチです。幅が0.5～1cmの砂の筋が地下から伸び、地面近くでその幅を広げています。外に湧きだした砂は左右に高さ8～10cmの高さで堆積しています。砂は細かく、粒がそろっていました。今

第3図 噴出孔の断面図

回の噴出した砂は、平均粒径は約0.15mmで、液状化しやすい粒径であることがわかりました。
