# 2000年有珠山噴火による森林・樹木の被害の形態

寺澤和彦・佐藤 創

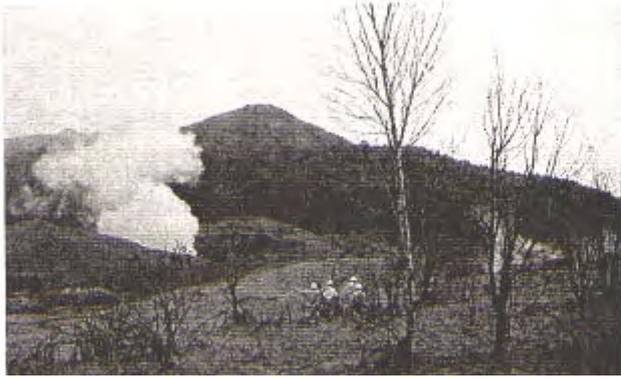
写真-1 西山西麓火口群での森林被害調査  
(2000年8月25日)

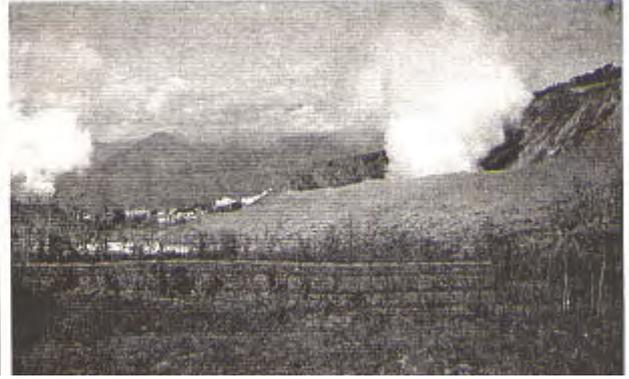
写真-2 金比羅山火口群を遠望する。後方は洞爺湖と中島(2000年8月24日)

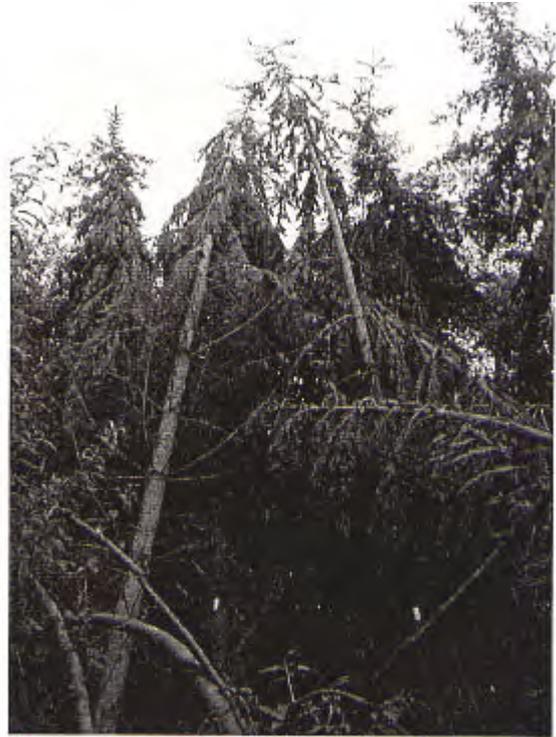
調査地 No.5の林内には幅30cm程度の地割れが生じており、調査時にも白い噴気がかすかに立ち上っていた。林地表面への火山灰の堆積厚は12cmであり、火口に近いわりにはそれほど厚くはなかった。ただ火山灰はきわめて粘着性が高く、枝葉への付着によってすべての造林木で枝の下垂がみられた(表-2、写真-3)。

樹冠に付着した火山灰の重みによる被害として、梢端・幹の湾曲や折損、あるいは倒伏もみられたが、このような形態の被害木の比率はいずれも 10%に満たなかった(表-2)。これらの被害形態は、1977年の噴火時にも若齢の造林地で多発したものであり、降灰による一般的な立木被害といえるだろう。そのような形態の被害のほか、この調査地では幹の傾斜(斜立)がほぼ半数の立木でみられた。これはおそらく噴火時の爆風が地殻変動によるとみられ、火口直近の林分に特異的な被害形態といえるのかもしれない。

写真3 西山西麓火口直近のトドマツ人工林(21年生:調査地 No.5)。火山灰の付着による枝の下垂れや梢端・幹の湾曲・折損がみられた(2000年8月24日)

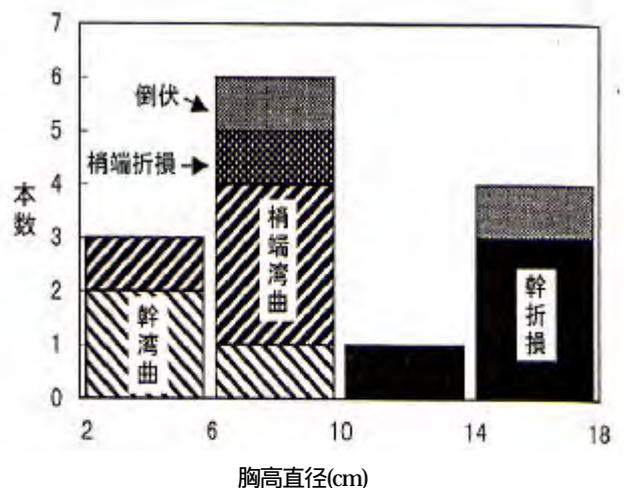
梢端・幹の湾曲や折損などの被害を受けた立木について、被害の形態と立木の胸高直径との関係を図-2に示した。梢端や幹の湾曲は、直径が比較的小さい立木で発生しており、直径10cm以上の個体ではこの形態の被害はみられなかった。逆に、直径が10cmを超えるような比較的大きな立木の被害は幹の折損が主体であった。幹折損部の高さはいずれも6~8mであった。

図-2 西山西麓火口直近のトドマツ人工林における胸高直径階別の被害形態(調査地 No.5)

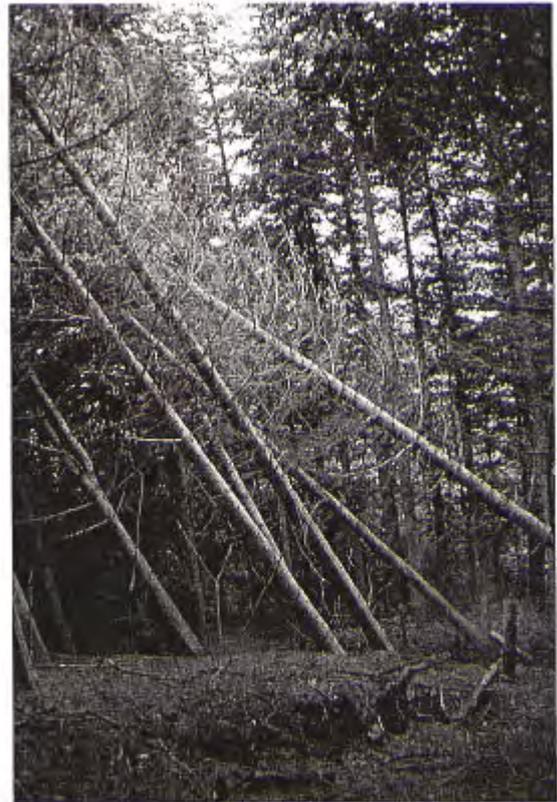
調査地 No.7は、前述したように調査地 No.5の西側に隣接するトドマツ人工林である。現在の林齢は33年生であるから、約10年生の頃に1977年の噴火を経験したことになる。林内には直径数cmの古い伐根がたくさん残っていることから、1977年の被災後に被害木の伐倒・搬出などの処理が行われ、残存木によって成林を果たした林分とみられる。この林分は、調査地 No.5から距離にして約150m、最も近い火口から200m程度しか離れていないにもかかわらず、林床への火山灰の堆積はほとんどみられなかった。したがって、火山灰の付着による造林木の枝の下垂れもみられず、それ以外の形態の被害も林の内部ではみられなかった。ただし、火口に近い側の林縁では、噴火の際の爆風あるいは地割れによるとみられる幹の傾斜が部分的に発生していた(写真-4)。

写真4 西山西麓火口に近いトドマツ人工林(33年生:調査地 No.7)。林分全体では被害はみられないが、林縁の一部では地割れが生じ造林木が大きく傾斜していた(2000年8月25日)

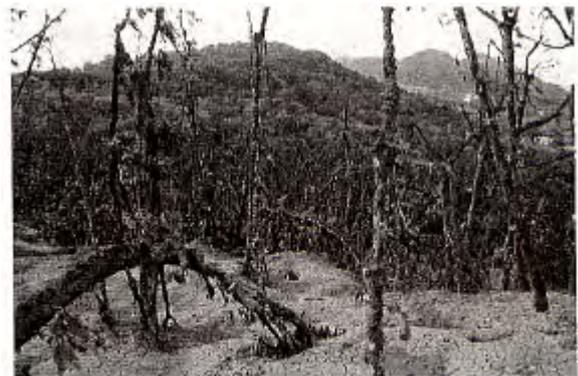
被害状況の調査は、被害程度の異なる 2カ所で行った。調査地 No.1 は西山西麓の最も近い火口から数 10m 以内の位置にあり、地表面は厚さ 1 m 以上の火山灰に覆われている。ミズナラとイタヤカエデが主体の若齢林で、平均胸高直径は約 8 cm である。10m × 10m の方形区を設定し、被害形態を調査した。この林分では、枯損木は方形区内の全立木 34 本中の 1 本だけであったが、太枝の折損や枝抜け、2 ~ 6 m の高さでの幹折れなど樹冠部の壊滅的な被害が約半数の個体でみられた（写真 - 5）。また、どの個体も樹冠部にはほとんど葉を着けていなかった。ただし、ミズナラ、イタヤカエデなどでは幹から多くの後生枝が発生していた（表 - 3）。いずれも当年生の後生枝であるから、3月末~4月初めの噴火以降に発生した後生枝とみなされる。後生枝の発生の程度には樹種による違いがみられた。すなわち、幹の高さ 1.0 ~ 1.6m の範囲での後生枝の平均本数は、ミズナラで 20 本、イタヤカエデで 11 本であったのに対して、ケヤマハンノキやシラカンバでは最大でも 2 本と少なかった。

写真5 西山西麓火口直近の広葉樹天然林(調査地No.1)。樹冠部は壊滅的な被害を受けていたが、幹からの後生枝の発生がみられた(2000年8月10日)

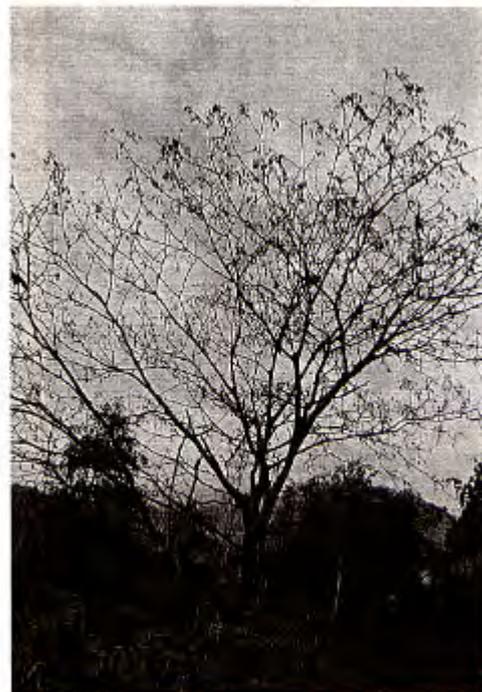
一方、調査地 No.4 は、西山西麓火口群の北東部に位置し、調査地 No.1 に比べると火口からの距離は遠い。上層はドロノキ、オニグルミ、ケヤマハンノキ、シラカンバ、ウダイカンバ、イタヤカエデなどで構成され、中・下層にはヤマグワ、エゾニワトコなどが生育している。火山灰の堆積は約 20cm である。この林分では、樹冠部の幹や枝の折損などの被害は見られなかったが、着葉量が減少している個体がみられた（写真 - 6）。着

葉量の減少の程度には樹種による違いがみられ、カンバ類では着葉率 20%以下、ケヤマハンノキ、オニグルミでも 40%以下に減少していた。これに対して、イタヤカエデやヤマグワでは着葉率 80%以上を保っていた。着葉量の減少の原因については、今回の噴火が開葉前であったことから葉に火山灰が付着したためとは考えられない。オニグルミでの観察では葉の褐変や萎縮がみられたことから、葉または地下部に何らかの生理的な障害を受けた可能性がある。

写真-6 西山西麓火口に近い広葉樹天然林のオニグルミ(調査地 No.4)。着葉量が極端に減少していた(2000年8月10日)
