カラマツ人工林における雪害の実態*

**Snow damage to Japanese larch (*Larix leptolepis*)
in Eastern Hokkaido***

[北海道林業試験場報告第 9 号昭和 46 年 9 月 **Bulletin of the Hokkaido Forest Experiment Station, No. 9, Sept., 1971**]

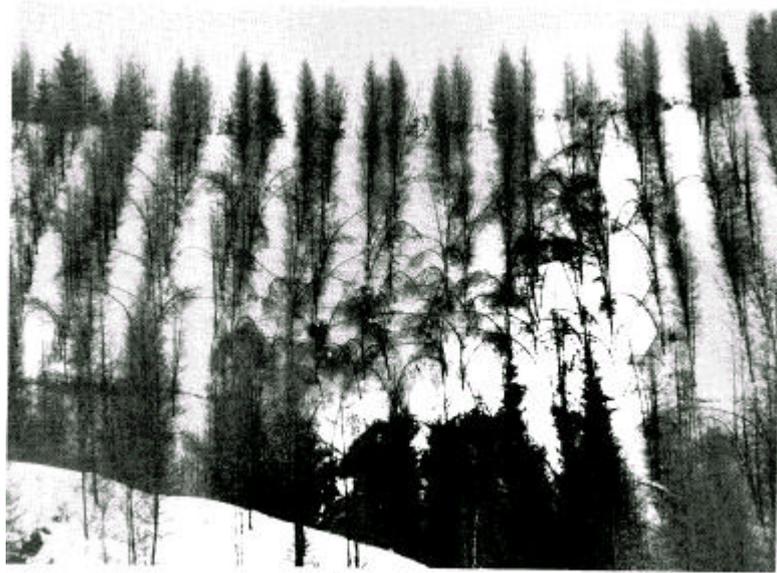
写真 - 1 間伐後の雪害状況

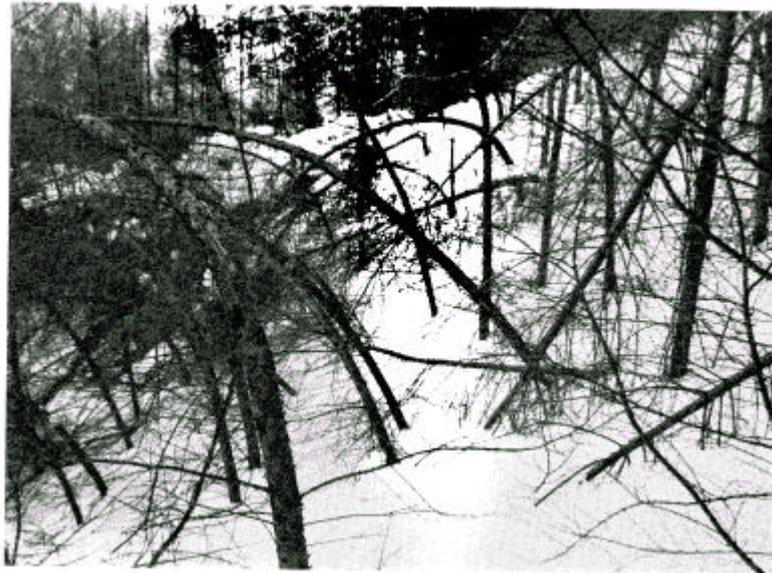
写真 - 2 雪害状況（幹曲り，倒れた造林木）

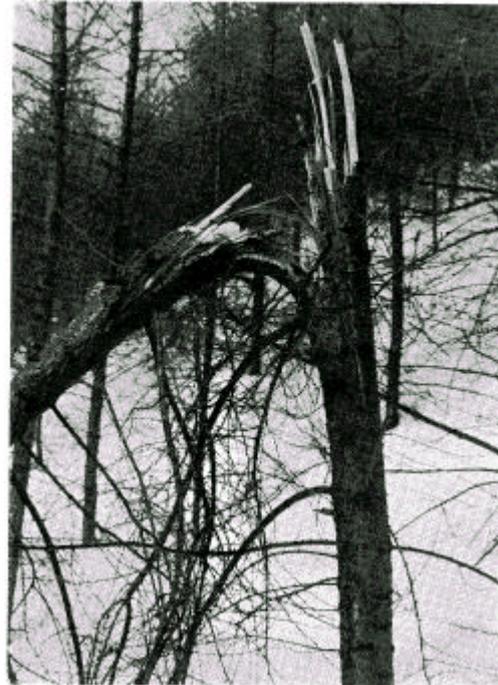
写真 - 3 雪による折損木

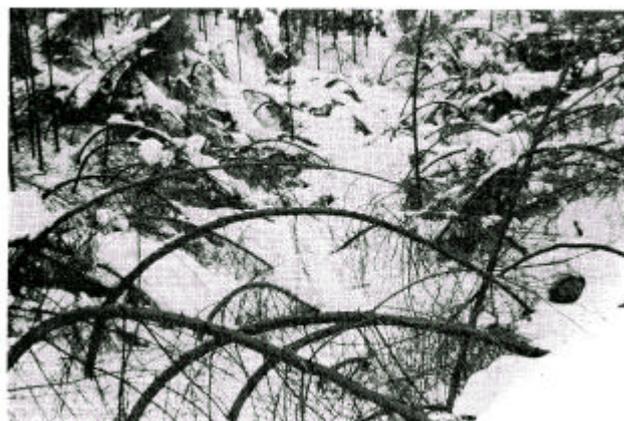
また雪害が発生した地形は沢沿いに多く、沢を中心に約 10m幅で被害をうけているのが特徴である。沢がなくなると被害もなくなる傾向がみられた。これらの被害地は大部分が激害をうけているため全く回復の期待がもてない状態であった。その他に平坦地や勾配の急な地形、あるいは緩傾斜地でも多少被害がみられるが単木的なものであり改植を要するほどの激害はうけていなかった。したがって雪害は吹き溜りとなるような地形に多く、雨まじりの雪が強い風をとまってある方向で吹き、地形と密接にからみあって被害発生に大きく影響したものとする。

写真 - 4 激害を受けた沢地
