若いカラマツ林の衰弱原因の調査例から

薄井五郎

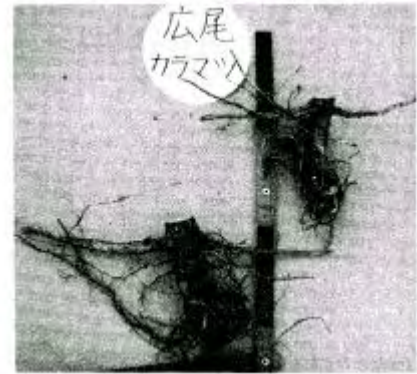
根系発達：1989年6月に衰弱木19本を採取した。根系は深さ6~18cmで、平均は12cmである。写真に示すように植栽当時の屈曲した根系をそのまま呈するものが多い。調査木すべてが、程度は異なるが地表付近に水平方向に新しい根系を展開させており、植栽当初の根系が正常に発達できない条件があることを示している。

写真 植栽木の7年生時点の根系

植栽後早期に枯死したカラマツは、新たな根系を十分に展開できなかつたために枯死したのだろう。一方、写真で示されたように新たな根系を表層付近に十分に展開できた個体は、生長停滞の後も生長を続けることができたのであろう。

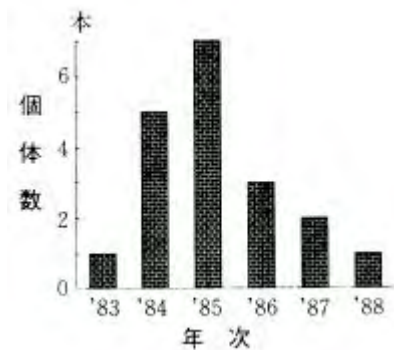
地表付近に新し根を発生させた最初の年次は、図-2に示すように1983~1988年と幅が広く、植栽当初に発生したのではない。このうち1984,1985年のものが多く63%を占めている。このことから、1984,1985年に、あるいはその直前に地表付近に新しい根を発生させるような何かが土壌に起こったことがわかった。なお調査木のうち野鼠被害木は1本のみで、程度も軽微であった。

図-2 地表付近に2次的に根を発生させた最初の年次

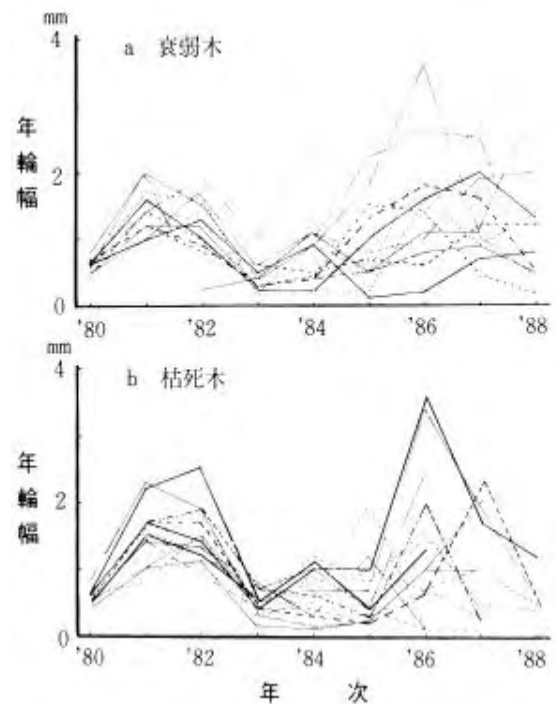
衰弱木(15本)および枯死木(17本)地際部の年輪幅を図-3に示す。図から植栽された1982年は正常に生長したと推測されるが、1983年には図-3aに示す生残木および図-3bに示す枯死木ともに著しい減退が観察された。1984,1985両年も生長の減退がみられるが、年輪幅が増加しているサンプルも認められ、1983年と比較して減退は軽微である。

図-3 地際における年輪幅の推移

1983～1985年の直径生長の減退は，1982年夏以後あるいは1983年に起きた突発的な事象の影響を引続き受けたか，または1983～1985年に毎年起きた事象によるものと考えられる。

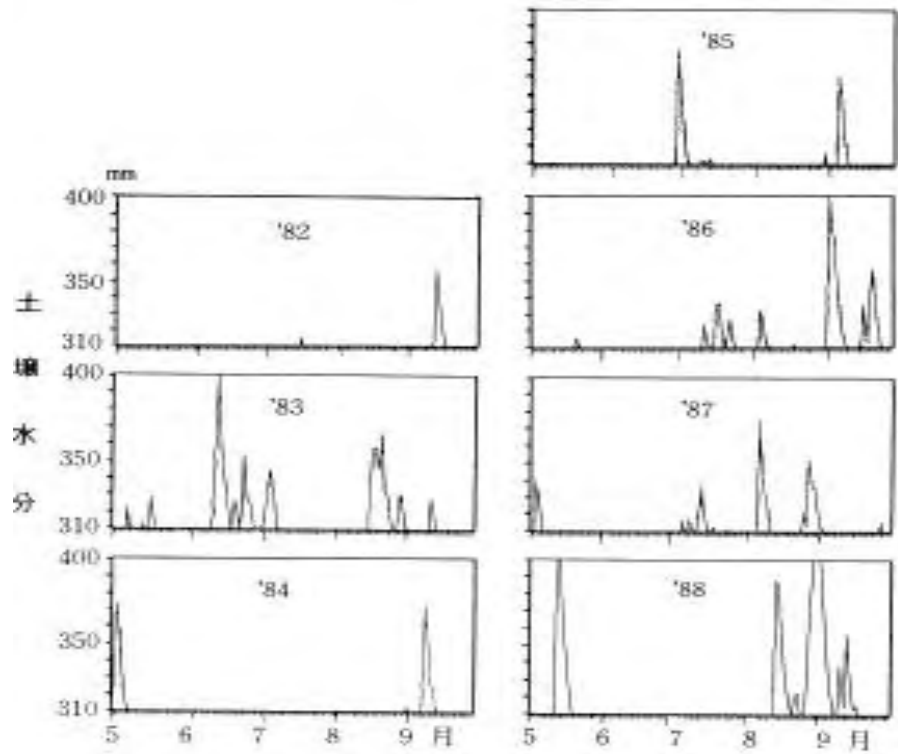
そこで生長期の土壤水分を 植栽年の1982年から1988年まで次のように推定し，水分環境からみた1983，1988両年の特異性を検討した。すなわち，土壤水分を50cm深さまでの平均値として扱い，初期含水量から蒸発散量，降水量，浸透量の3項の収支式によって推定した。ある日の土壤水分は前日の土壤水分に前日の雨量を加え，蒸発散や土壤下方に流れ去る水量を差し引いた量である。各年の5月1日の土壤水分を余分な水が排除されたときの値に相当する285mmとおき，1982年から1988年まで5月1日～9月30日の毎日について50cmまでの深さの土壤水分量を推定した。ここの土壤が飽和する310mmを越える日は図-4のようになる。図から1983と1988年は過湿日数が多いことがわかる。1983年は，6月中旬から7月上旬までのうち23日間は，また8月の中旬から下旬までのうち14日間はほぼ連続して土壤が過湿であったことが推測される。また1988年の土壤水分は，8月中旬から9月中旬までのうち，30日間は過湿であったと推測され，これが1989年春に多数確認された根腐れの原因と考えられる。同様な根腐れが1983年にも起きたことが推察できる。

図 - 4 年度別の過湿日数推定

このような林地に対する方策としては、樹種の面からはカラマツよりもグイマツ雑種F1が根系の形態や生理的な特性により、湿潤な環境に耐えることがわかってきた。また土地改良の面からは、根本的にはパンブレーカなどの機械を使って圧密な下部層を破砕することが有効である。
