土地利用の影響を知って川の濁りを防ごう —胆振貫気別川の例から—

長坂晶子

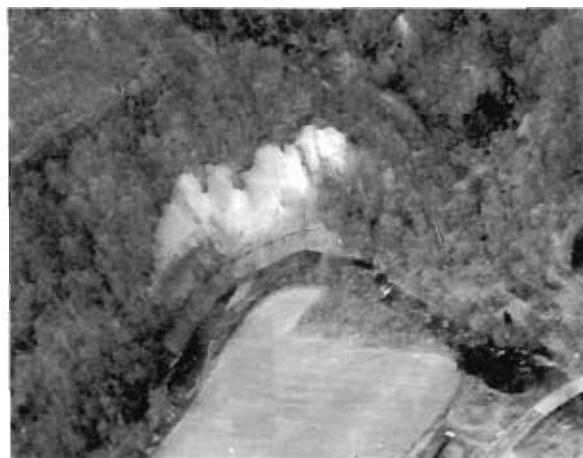
写真-1 表層崩壊タイプ

つぎに、崩壊地を「表層崩壊タイプ（写真-1）」と「ガリー侵食状崩壊タイプ（写真-2）」に区分した。「表層崩壊タイプ」は、川の流水などによって斜面下部がより強く侵食され、表土層が支持力を失って滑落するものであり、「ガリー侵食状崩壊タイプ」は、斜面上部からの地表水や雨滴が斜面を溝状に削り、裸地面が拡大していくものである。つまり、表層崩壊は斜面下部での侵食作用によって発生し、ガリー侵食状崩壊タイプは斜面上部からの侵食作用によって発生するタイプといえる。2流域でそれぞれの発生数をみると、オロエンヌキベツ川では全体の69%にあたる41カ所が表層崩壊タイプであったのに対し、オホナイ川では全体の78%の45カ所がガリー侵食状崩壊で占められ、内訳は逆転した（図-5）。また、表層崩壊は両河

川とも急斜面で発生する割合が高く、地形条件との関係が強いことが示された。一方ガリ一侵食状崩壊については、オホナイ川のガリ一侵食状崩壊の71%が斜度25°以下の緩斜面で発生していることなどから、急斜面でなくとも侵食、崩壊が容易に起こることが示された。

表層崩壊とガリ一侵食状崩壊の発生過程について図-7にまとめた。貫気別川流域の表層崩壊タイプは、地形の発達に伴ってできた急斜面で発生するものが非常に多いため、人為的影響は少ないと考えられる。また、表層崩壊タイプは滑落面の規模が大きく、発生時には川に土砂を供給するが、発生から10年程度で斜面下部に植生が侵入し復旧している箇所が多く、濁りの恒常的な発生源ではないと考えられる。一方ガリ一侵食状崩壊は、台地上が農地化されている場所で特徴的に発生しており、降雨ごとに農地の表土を含んだ地表水が崩壊面を削り、濁水が直接川に流れ込むようになっている。したがって、オホナイ川では、畑の土と崩壊面の土砂との相乗効果で河川水の濁りがひどくなっているといえる。結果的に、2つの流域の土地利用の違いは、ガリ一侵食状崩壊地数の違いとして現れ、このことが川の濁りに反映されているのだろう。

胆振支庁で貫気別川の濁りの問題が取り上げられた当初は、ホタテ養殖など漁業への影響が懸念されていたが、農地表土の流亡と農地そのものの侵食、崩壊を引き起こしているという点で、農家にとっても重大な問題をもたらしつつある。既存の崩壊地では、応急処置として山腹工などにより斜面を安定化させる対策も必要だが、根本的には、農地土壤の物理性を改善して雨水浸透能を高め、地表流の発生を抑制しなければガリ一侵食の発生を抑えることは難しいといえる。さらに、沢沿いにわずかに残存する森林を台地上部にも緩衝林帯として復元することを長期的対策として提案したい。林帯は雨水を浸透させ、地表流が斜面に流出することを防ぐだけでなく、農業機械の入り込みのないゾーンを確保して土壤

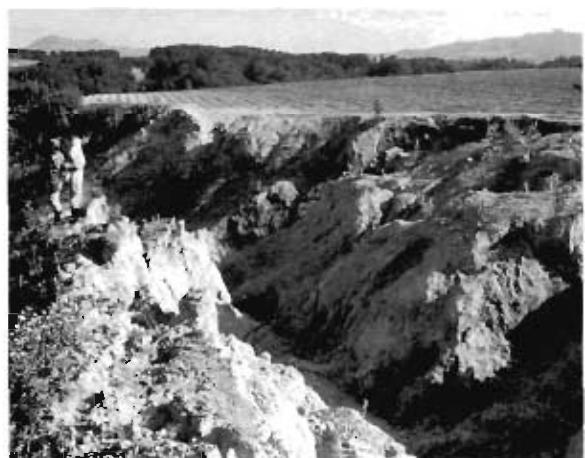
写真-2 ガリー侵食状崩壊タイプ

1947年から1996年までの各崩壊タイプごとの発生数の推移を、撮影年次の異なる航空写真を用いて調べた（図-6）。表層崩壊地の数はオロエンヌキベツ川で1965年、オホナイ川で1977年に一時的に増加しているが、それ以降は減少しており、崩壊地が復旧していることを表した。一方ガリ一侵食状崩壊は、畑地流域のオホナイ川で増加し続けており、とくに1977（昭和52）年に急増している。流域農家への聞き取り調査から、昭和40年代以降トラクタの導入に伴って、地下50~60cmの深さに機械の踏圧による固い層ができて地表流が発生しやすくなつたという情報を得ており、単に森林を農地にしただけでなく、機械の導入による土壤物理性の悪化がガリ一侵食の発生に拍車をかけたものと考えられる。
