# リモートセンシング技術を利用した日高地方厚別川流域の山腹崩壊把握

菅野正人・対馬俊之・阿部友幸

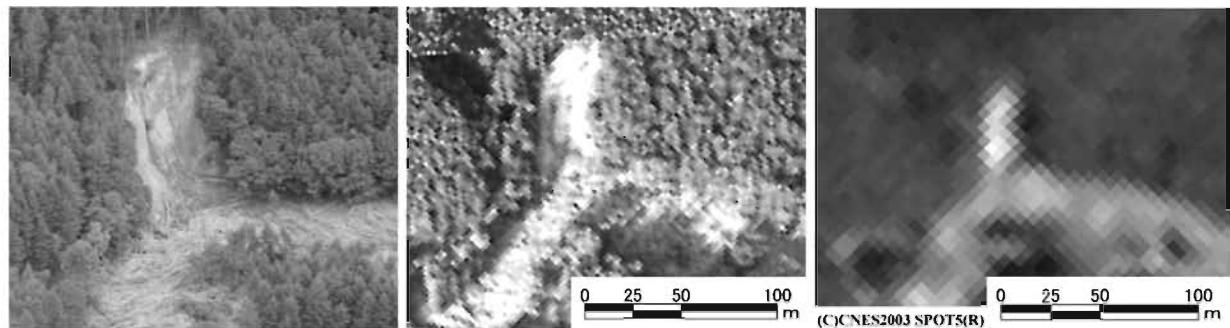
解析は、空中写真、衛星画像をソフトウェアで解析できるデジタル画像に変換することから始める。次に、ソフトウェアの自動処理を利用して、すでに崩壊地と判明しているところと同じような箇所を抽出していく。その箇所は崩壊地のほかに伐採箇所や造林地等が含まれていたことから、画像を目視判読することで修正し崩壊地を特定した。図-3に崩壊地と対応する空中写真及びSPOT5号衛星画像を示す。画像の色調の相違などから崩壊地を把握することが可能であった。

図-3 崩壊箇所(左), 空中写真(中央), SPOT5号衛星画像(右)

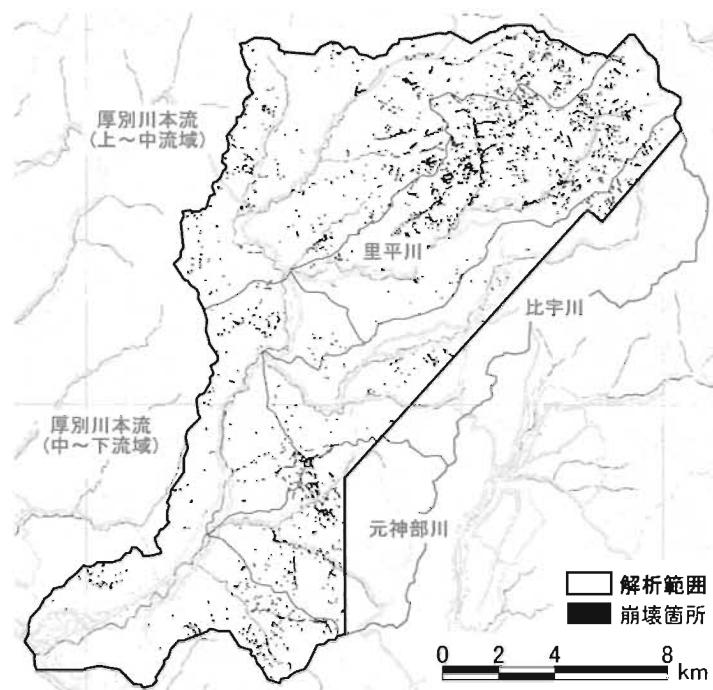
図-4に台風後の崩壊地分布を示す。厚別川流域の上流にあたる里平川と厚別川本流（上～中流域）で崩壊地が多いことがわかる。小流域ごとの崩壊地は里平川で142.4haと最も多く、次いで厚別川本流（上～中流域）が101.0haであり、この2小流域で流域全体の崩壊面積の61%を占めていた。崩壊面積率は里平川が3.0%と最も高く、崩壊地が集中していた。

図-4 台風後の崩壊地分布
