防災林科の最近の調査・試験から

海岸林におよぼす塩風の害 天北地方防災林の現況とこんごに対する考察

伊藤重右エ門
今 純 一

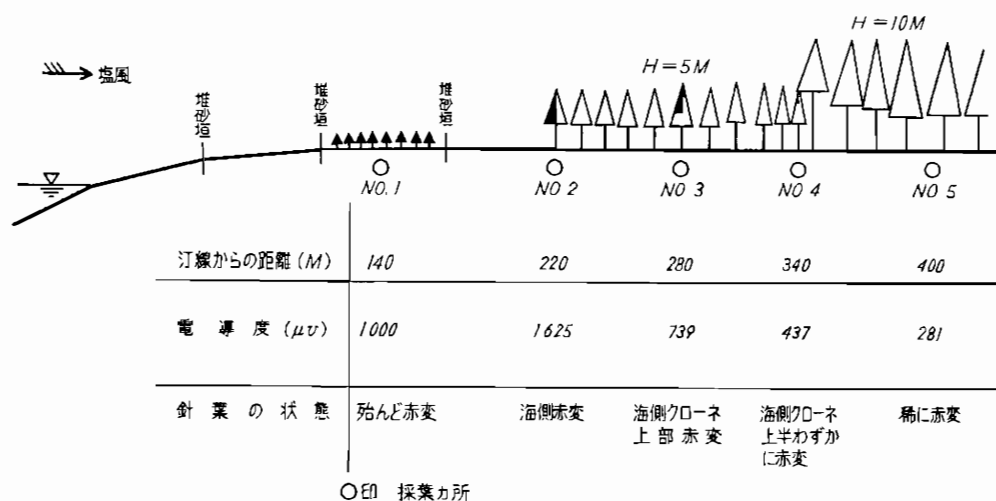
図-1 後谷地、クロマツ海岸林と塩風害

本道に近く、東北の海岸林としても著名な能代市後谷地クロマツ海岸林を1968年3月踏査して、汀線近くから内陸に連続しているクロマツは汀線に近いほど針葉が赤変していて、内陸に入るほど赤変の度合いがうすく緑葉が多いという典型的な塩風害の様相を観察した。ここで、赤変している被害の程度のことなるごとに採葉して実験室にもちかえり、塩分濃度を測定してみた(図-1)。

この調査からも被害の程度と電導度(塩分濃度)は密接な関係があり、汀線からの距離にも関連していることが理解でき、塩風害への電導度測定応用のいとぐちが開けていった。

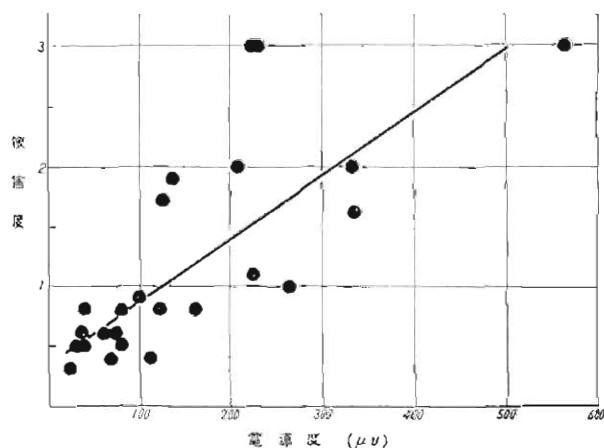
図-2 針葉の電導度と被害度

各測線からえた資料をまとめて針葉の電導度と被害度の関係を見ると図-2に示される。両者には密接な相関があり、相関係数 $r=0.55$ で1%の危険率で有意な値となっている。このことから塩風害程度の判定に電導度を定量的な意味をもって用いることが可能であることが示唆された。

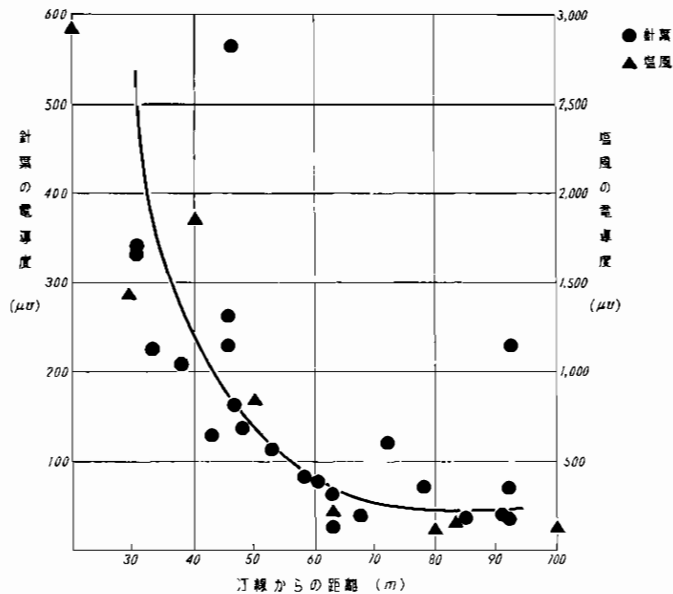
図-3 汀線からの距離と電導度

ライン・トランセクトにあらわれた林帯は、汀線から 30~95 m 程度の範囲にありこの地区の造成幅員は 50~80 m である。汀線からの距離と電導度の関係は図-3 により示される。この図をみると、汀線から内陸に向かって指数曲線的に急勾配に針葉の電導度がひくまり、60 m の距離になってやや平衡的な値をとっている。クロマツ林帯として期待できる位置が汀線から 60 m 付近から内陸側であるということをおおよその意味であらわされたものとして解釈できるようである。ヨーロッパアカマツは汀線から 90 m 離れても電導度は高い値を示し殆んど枯死していた。

ガーゼで捕捉した塩風中の塩分濃度(電導度)も 60 m が変異点となっていて針葉のそれと同じ値の傾向がある。このときの塩風は林帯に向かって 45° の角度から吹きつけ、風速 5.8 m であった(汀線から 40 m, 地上高 1 m で測定)。

以上の結果から門別町トヨサト海岸林におけるこんごの対策として、汀線から 60 m より内陸の林帯幅 20~50 m 部分のみが有効な幅員として検討されたから、それより前域の汀線から 30~60 m 部分は犠牲林帯として維持確保していかなければならないと考えられる。その際の樹種としてはイタチハギ・直立型グミ・ハコネウツギなどの広葉樹を主体にして林帯構成がなされるだろう。

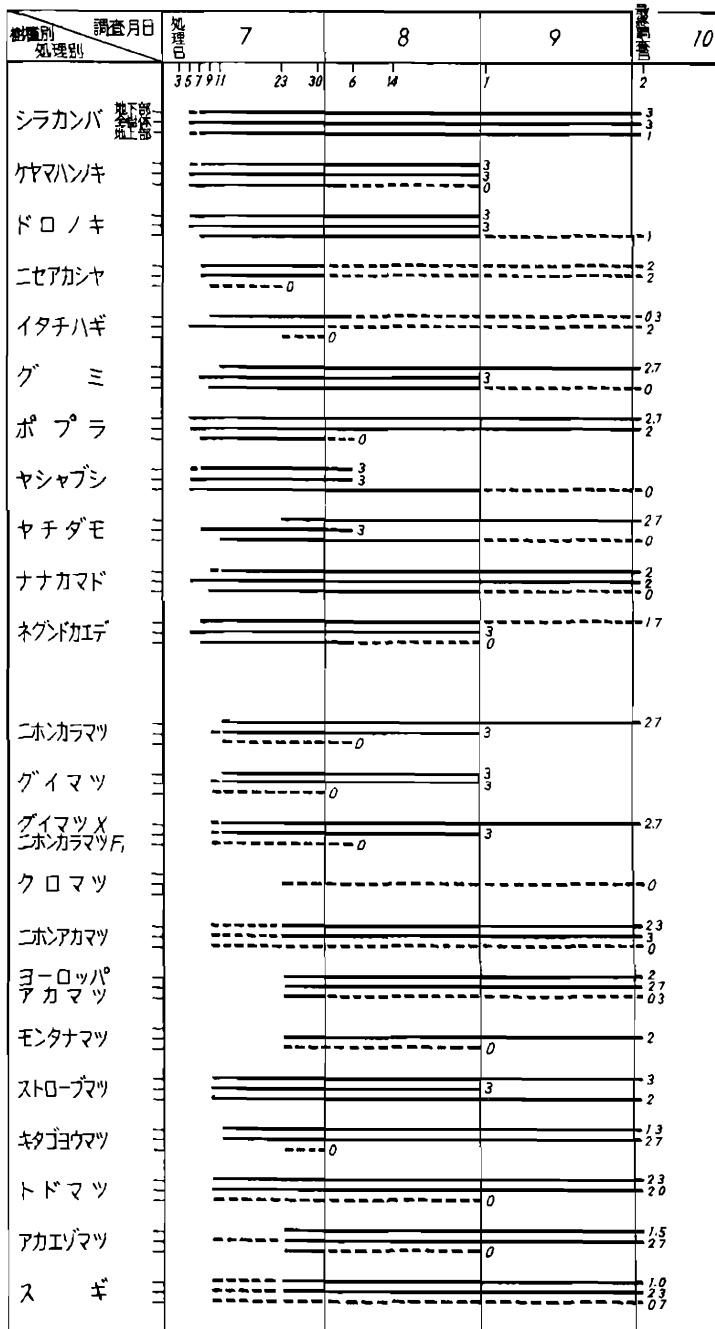
図-4 処理別被害の消長

7 月 3 日の処理日から 10 月 2 日の最終調査日にいたる期間の塩分被害の消長は 図-4 に示される。この図でたとえばシラカンバについて考察してみると、7 月 5 日には早くも徴候があらわれ、とりわけ全樹体処理区に高い被害度で出はじめそれが持続し、地下部処理区は次第に被害度が高まり逆に全樹体処理区と同じくらいになっていった。しかし地上部処理区は 1 程度の低い被害を持続させる軽微なものであった、と説明される。

1 広葉樹にくらべて針葉樹は被害の出方がおそい。広葉樹は 7 月 5 日・7 月 7 日に大半被害の徴候があらわれているのに、針葉樹は 7 月 9 日にはじめてその徴候がみられる。

2 広葉樹ではイタチハギ・アキグミ・ヤチダモは割合徴候がおそく出るタイプである。地上部処理に被害の消長のもっとも短かくあらわれているのがイタチハギついでニセアカヤであり、このことは後で報告する生長量に影響してくる。

3 針葉樹ではストロブマツがもっとも早く徴候があらわれそれが次第に高まって持続され、ヨーロッパアカマツ・モンタナマツは遅く徴候があらわれた。

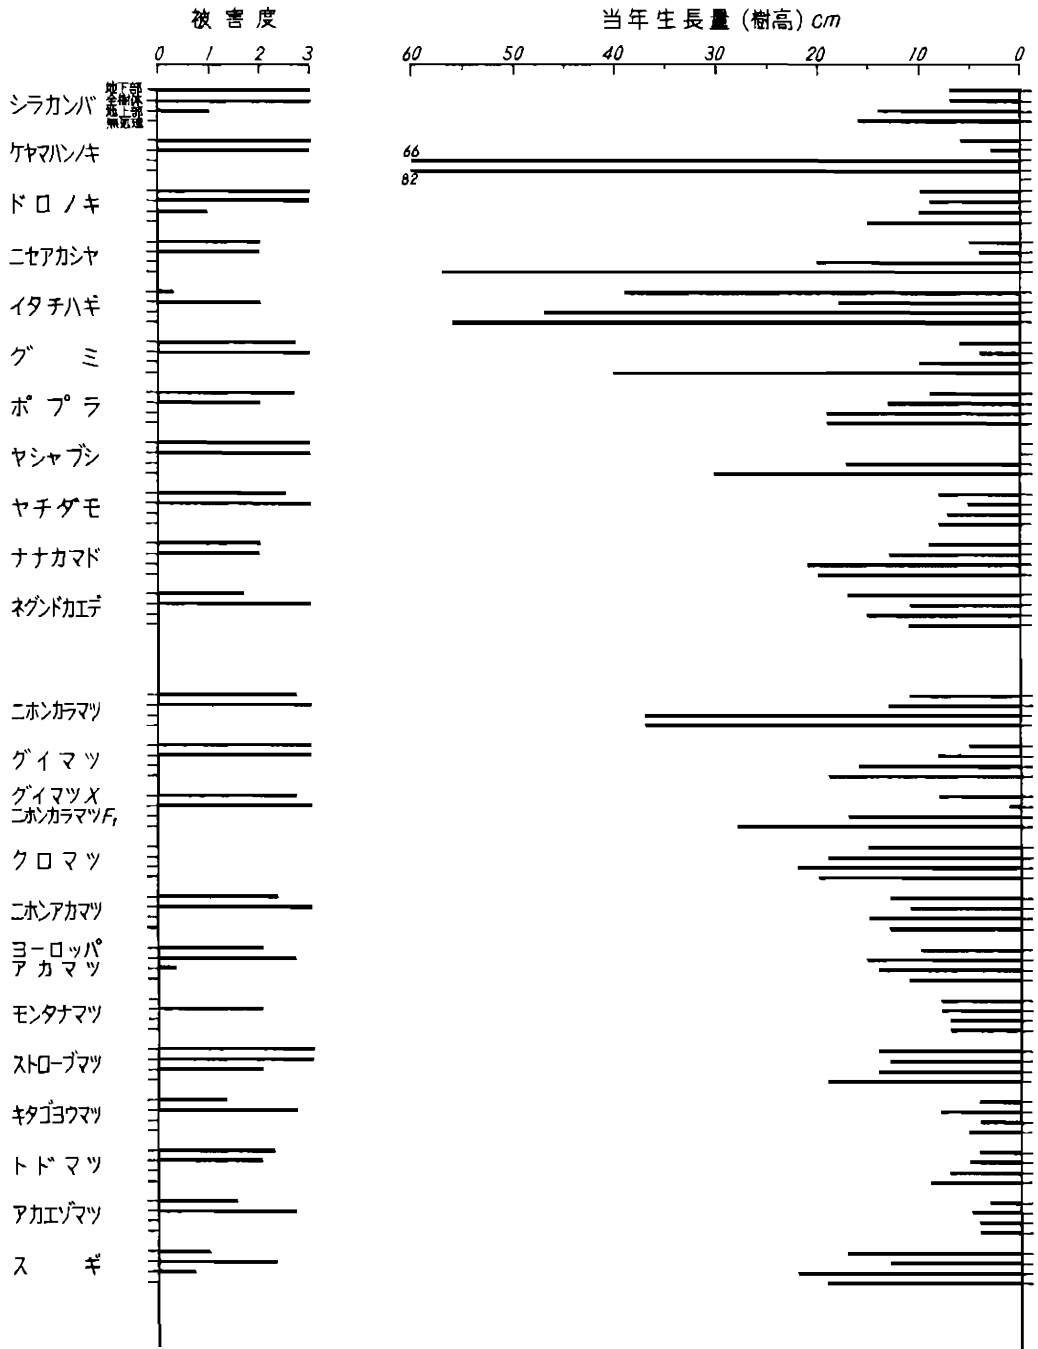
図-5 処理別被害度と当年生長量

1 クロマツは各処理をつらじて被害のあらわれなかった唯一の樹種であり、塩分に対してはやはり断然抵抗力のあることが示された。

2 ほとんどの供試樹種が全樹体処理区での被害度をもっとも高く、ついで地下部処理がわずかに低く地上部処理区は割合被害があらわれていない。地上部処理区に被害のみられるものは広葉樹ではシラカンバ・ドロノキ、針葉樹のヨーロッパアカマツ・ストロブマツ・スギなどであった。

3 被害度と生長量とは密接な関係があり、広葉樹では一層はっきりとしていて、ヤチグモ・ネグンドカエデを除いては各樹種とも反応している。針葉樹は広葉樹ほどではないが、カラマツ類とストロブマツにその反応がやまみられる。翌年度において塩分処理の影響があらわれるかもしれない。

4 イタチハギは地下部処理区・全樹体処理区においてほかの供試樹種に比較して生長量が高いことを注目できる。防災林現地でもっともよく塩風に耐えて生育している状況を共和・石狩・鶴川などの海岸林にみられるように、イタチハギは塩風害に「つよい」といってもよいようである。

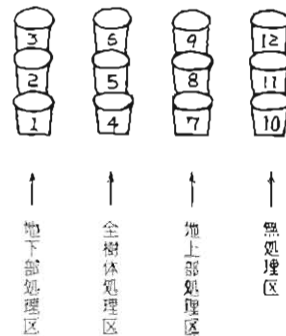
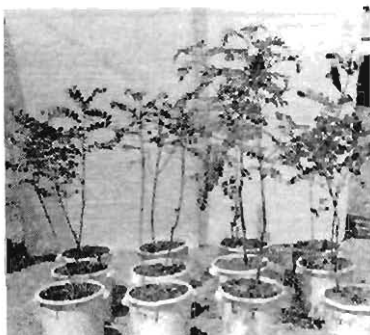
写真-4

写真-4、7……7月3日処理間もない7月8日、両樹種共地下部・全樹体処理区に塩害あらわれる。

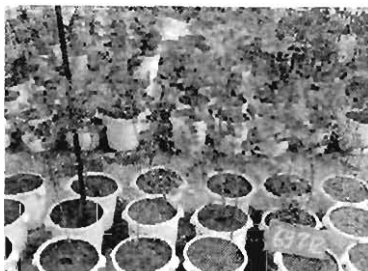
写真-5

写真-5、8……7月12日、イタチハギは全樹体処理区でわずかに葉を脱落、ニセアカシヤは地下部・全樹体処理区ではほとんどの葉を脱落させた。

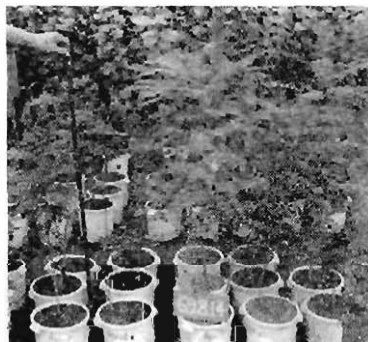
写真-6

写真-6、9……8月14日、イタチハギ地下部処理区でわずかに葉が褐変、全樹体処理区では萌芽伸長旺盛、ニセアカシヤは地下部・全樹体処理区で、梢頭部分が枯れ下部より萌芽し回復してきた。

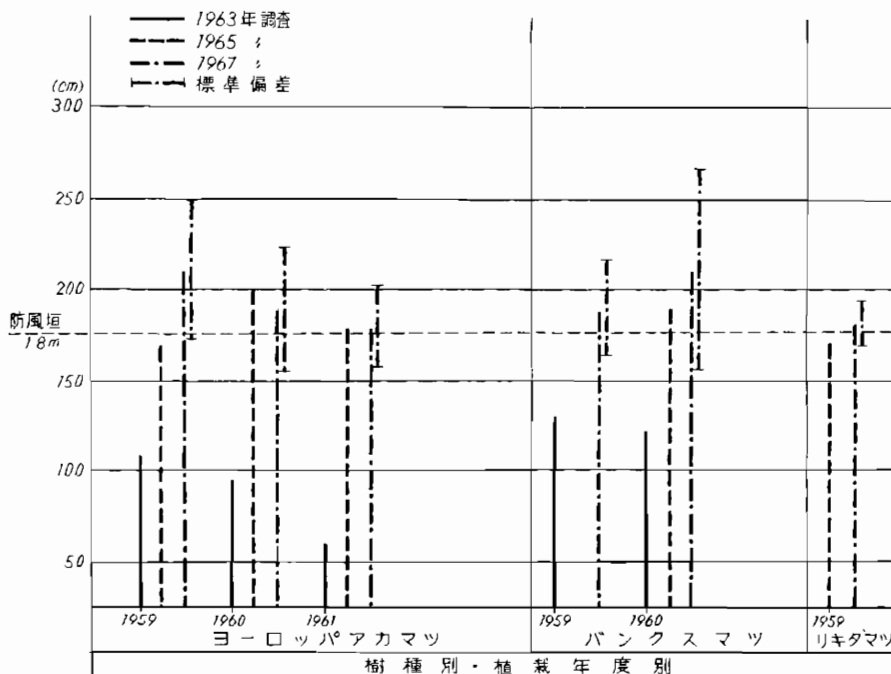
図-6 調査年度別樹高のグラフ

調査年度別被害度を表-5によりみると、各樹種とも1965年から1967年調査時にかけて、被害木のふえていることが目につく。これは樹高が増すにつれて寒塩害を受ける結果となったもので防風垣と関連があり、図-6によると1965~1967年時で樹高が防風垣をこえる高さとなり、被害の増加した訳が理解できる。

1967年調査時の原因別内訳は表-6のとおりで垣が雪を捕捉するための害がかなりあり、このことが樹勢を弱めて一層寒い塩風に害される要因となったものと考えられる。雪害にも罹りやすく、樹高が高まるにつれて梢頭部から枯損していく経過をたどるこれらの外国産マツ類は、海岸林用主林木としては期待できず、最近では被害を受けながらも防風垣高まで(2.0~2.5 m) 伸長したところを利用して、犠牲林的に扱うことを検討し、帯状に伐開してその跡にトドマツなどを導入することが試行されている。

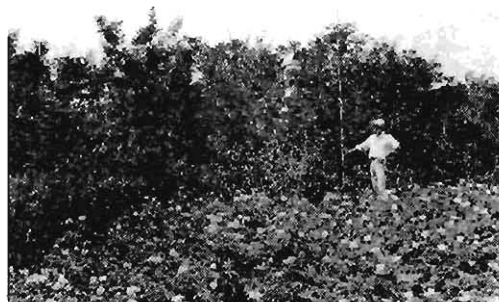
それでも、比較的風衝地と内陸側の部位とでは樹高もずいぶんと異なる。表-7によると風衝地では3.2mで大半が梢頭枯れの被害を受けているのにくらべ内陸の区劃のものは4.4mにも達して被害度もごく軽いものであった。

写真-10 ニセアカシヤの内陸側のものは生育状況も良好で畑地を保護している一苦前町北香川

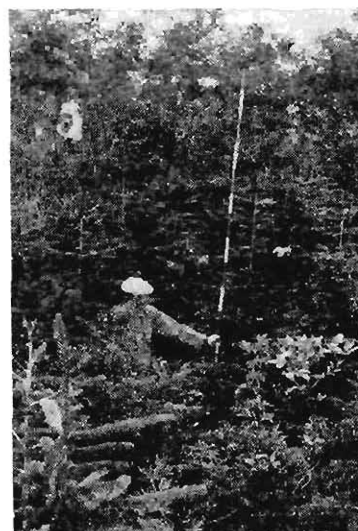
1961年度にニセアカシヤを前生樹としてその保護のもとに植栽したトドマツ林分について調査を実施してみた。ニセアカシヤの単純林は台風などにより破壊されるおそれがあるから、トドマツと組み合わせて混交効果をあげつつあるのは巧みな方法である。外国産マツ類が塩風被害を受け針葉樹の導入を再検討されつつある現在、主林木として見直されてよい郷土樹種であろう。1967年時と1969年調査時を比較すると表-9のとおりでニセアカシヤの肥料木効果もあって生育も良好である。

写真-11 ニセアカシヤを前生樹として導入されたトドマツ主林木一苫前町北香川
ニセアカシヤ-1951年植栽、樹高5.0m、トドマツ-1961年植栽、樹高2.0m

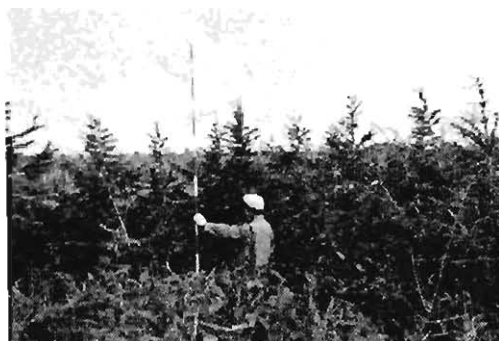
グイマツは1967年調査時の頃から注目されていたが、本年度の現況調査はグイマツを追跡調査することにもっとも興味を持てた。表-11により観察してみると、平均樹高2.4mに達して防風垣高1.8mラインをこえていた。しかし1967年時には問題にならなかった塩風害（先枯も併発しているがカラマツが示すように典型的な外見上の特長は余りみられなかった。）が目立った。グイマツ林帯前方域のカラマツは先枯のため垣高以上には望まれない状態にあるが、前生林として利用してトドマツを導入することが試行されている。

写真-12 グイマツ海岸林の生育状況—猿払村シネシンゴ、防風垣高をこえ平均樹高2.4mに達している、1961年植栽

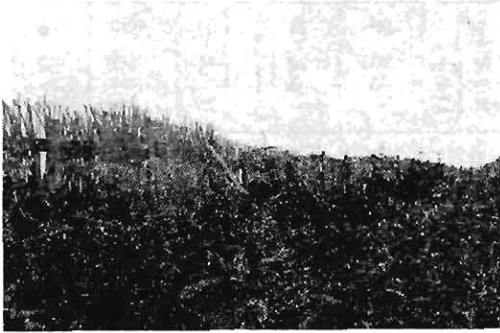
写真一13~15 防風垣保護地、裸地に植栽されたトドマツの生育のちがい 稚内市サラキトマナイ
防風垣に保護されているトドマツ (写真-13, 14) は生育良好、裸地のものは (写真-
15) ササ高をこえると塩風害をうけている

写真一13 防風垣保護地、樹高1.7 m、1962年植栽

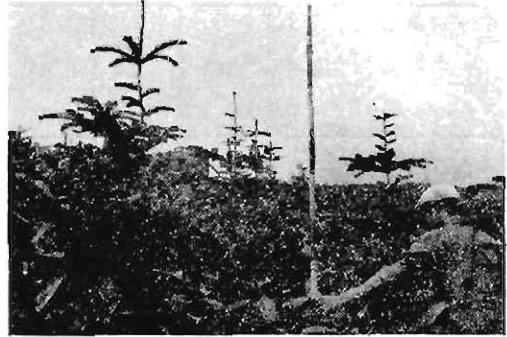
写真一14 防風垣保護地、樹高1.7 m、1962年植栽

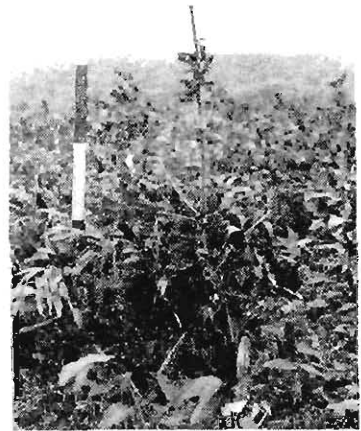
天北の裸地（笹生地）の典型をサラキトマナイにみる
ことができる。笹生地は一種の荒はれ移行地であり、忽々にみられる湿地化の現象も治山としてみた場合、何らかの対策を講ずる必要がある。サラキトマナイには保安林改良事業としてトドマツ植栽が試行されている。本地区の治山造林が他の防災林とその性格を異にする訳は、水資源確保と林地により荒はれ移行を防ぐという目的をもっていることにあり、江線から4 km も内陸に入っているが、海からの寒風をまともに受ける開放地なので、裸地に植栽したトドマツは笹高を出たあたりで塩風害を受けて梢頭部分や風上側の枝葉を枯損させられる状態を多くみうける。裸地とその裸地に防風垣を設置して保護された地帯とのトドマツについて樹高と被害程度を調査すると表-12のとおりで、裸地へのトドマツ造林はまづ期待できないと考えられ、この調査でいう防風垣に代る林帯、すなわち前生樹帯または前衛樹帯（この両者を仕立てることを犠牲林帯を造成するという。）を化立てることが、この地帯の造林のためには欠かせることのできないものだろう。

写真一15 裸地、樹高0.9 m、1962年植栽
