軸状金属部品の破損解析

Fractography for a Steel Rod

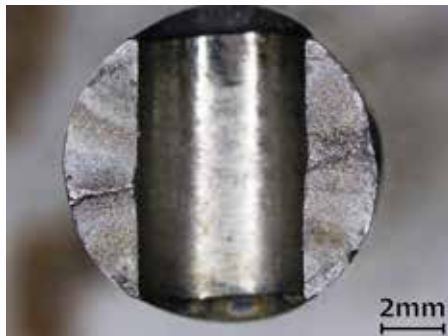
破面
(両振り曲げによる疲労破壊
の特徴を有している)

1. はじめに、実体顕微鏡によるマクロ観察において破面観察を実施しました。その結果、縞状の疲労破壊の痕跡（ビーチマーク）が観察されました。また、ビーチマークの現れ方などから、軸状部品に加わる「ねじり」による疲労破壊ではなく、「両振り曲げ」による疲労破壊を起こした可能性が高いと推測されました。
2. その後、同装置内で使われていた破損していない正常品に対し浸透探傷試験を実施し、亀裂の有無を確かめました。その結果、亀裂は確認できず、通常の使用条件では疲労破壊を起こすような力を受けている可能性は低いことが再確認できました。
3. 文献調査を行った結果、回転動作する軸状の部品では、わずかな曲がりやが原因で両振り曲げの疲労破壊を起こす事例があることがわかりました。
4. これらの結果より、今回の破損は強度不足などが原因ではなく、当該装置を使用中に通常想定しない荷重によって軸がわずかに曲がり、その結果、疲労破壊が引き起こされた可能性が高いと推定されました。以上のように当场では、多方面からの破損原因追究の支援が可能でした。

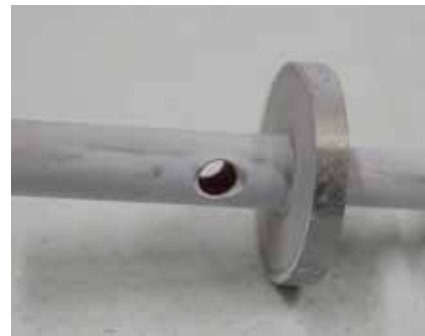
浸透探傷試験による亀裂の確認
(もしも亀裂があれば先に塗布した赤い塗料が染み出す。)
