道南地方のスギ造林地の寒さの害

増田憲二郎 館 和夫

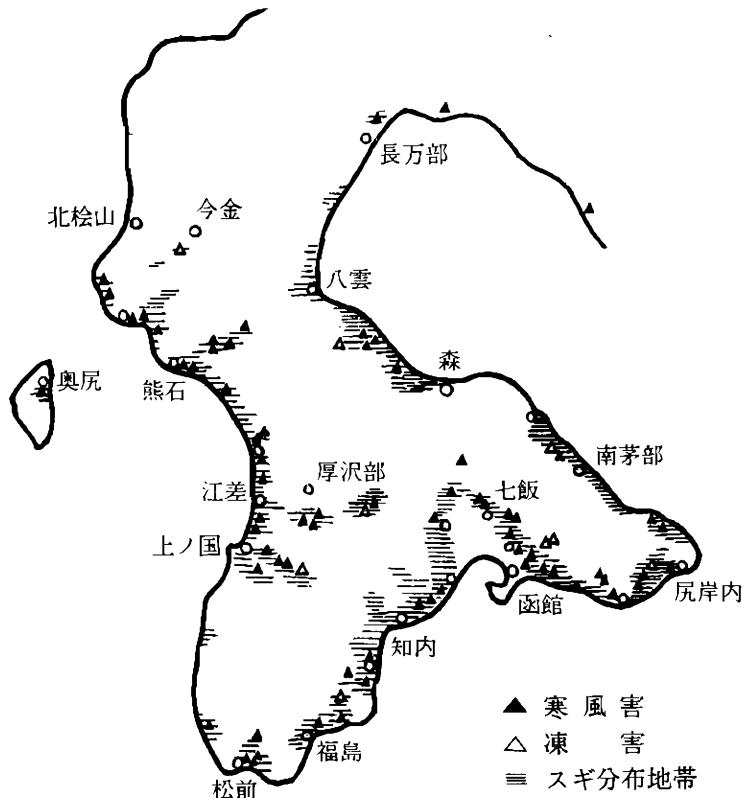
図-1 スギの寒さの害の分布傾向(1970)

道南地方のスギ造林地の寒さの害についての調査結果から、被害の分布傾向と地形別の被害事例をひろってみたものが図-1および表-1である。

寒風害は周知のように、北西の季節風が卓越する海岸地方の段丘や台地、山地の風衝斜面に多くみられる被害で、頂上に近く凸地形の場所ほど被害程度は激しいが、1個所あたりの被害規模は、山腹の長い平衡斜面などに大きい傾向がある。また、季節風の方向に開口する扇状流域の周辺山地や、風の通路にあたる尾根筋・鞍部などに被害が大きいこともはっきりした傾向である。

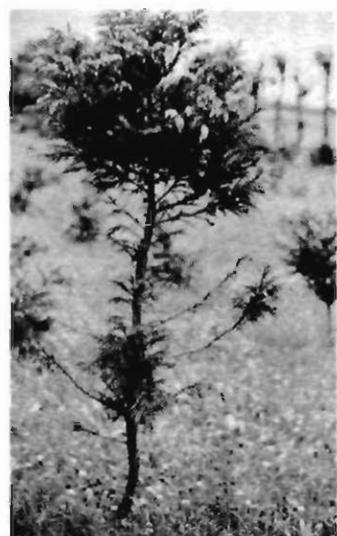
れる。被害風向がほぼ一定している場合は片枝枯れ型が多くなり、積雪面が樹冠の半ば位で比較的安定している場合は、中層枯れともいべき枝枯れ型が多くなる(写真-1)。

写真-1 樹冠中層の欠落した被害木(渡島18号)
1971年5月亀田町桔梗

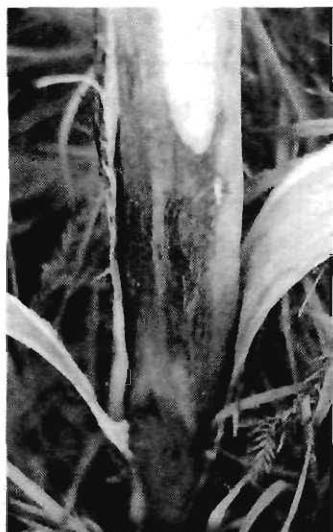
写真-2 脊枯型凍害木の
凍傷痕(渡島2号)
1971年5月
亀田町桔梗

凍害の被害型についても寒風害同様、土井氏らによって図-3のように6種類に区分されている。そのうち枝枯れ型と芽枯れ型を除いた他の被害型については、被害部分に凍傷痕（木質部の表面にあらわれる濃褐色の斑痕、写真-2参照）がみとめられ、これが被害判別上の重要な特徴と

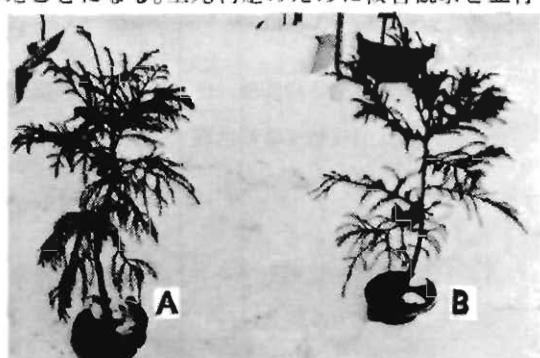
昭和44年12月16日に野外に設置した供試木A、B(写真-3)は、昭和45年1月13日の観察で枝葉に異常がみとめられた。それまでの最低気温の起日1月4日を推定被害日とすれば、被害発生後9日目には明らかな被害徴候がみられたことになる。生死判定のために被害観察と並行しておこなった観察木の小枝(10cm程度)の水挿しの結果でも、1月3日には針葉上にはっきりした被害徴候がみとめられ、1月15日には健全部分は非常に少なくなり、それ以後はまったく枯死している。

写真-3 被害観察木の設定状況
(北大低温科学研究所: 1969年12月16日)

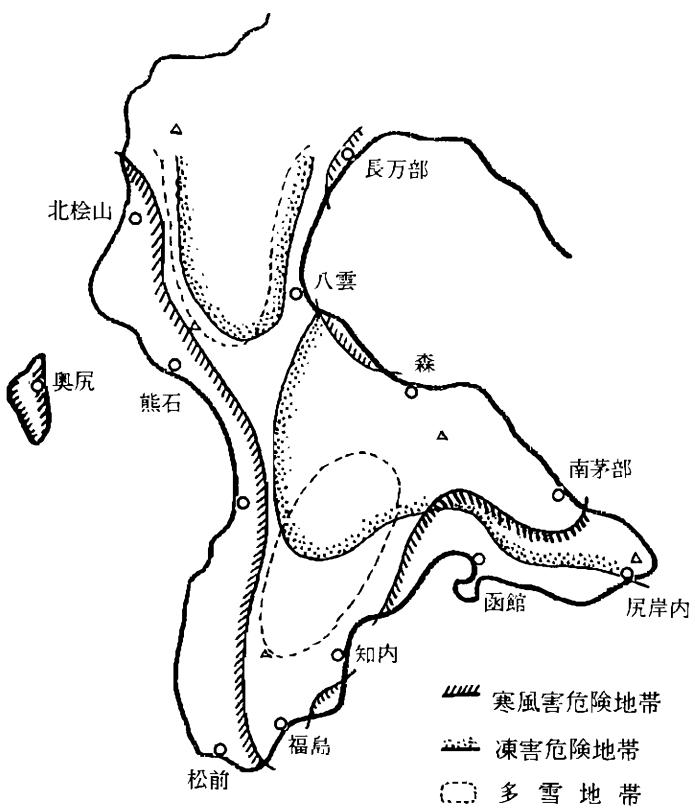
図一5 寒風害および凍害の危険地帯

被害分布や気象観測データのとぼしい現在では不備をまぬかれないが、いま、すでに知りえた被害の分布と気象資料から概略的に推定すると図-5および表-4のようになる(図-6参照)。

被害危険地帯として表示した地域は、平年値で1月の平均気温が -4°C 以下、日平均最低気温が -6°C 以下、月総降水量が100mm以下、寒候期(11月~3月)の月総降水量の合計が500mm以下、また昭和45年1月の気象観測資料により、日最低気温の低極が -15°C 以下、月平均風速4m/sec以上、1月末の積雪高が50cm以下のいずれかに該当する地域の被害分布を参考にして表示したものである。

なお、危険地帯として表示された場所のほかでも、多雪地帯や風裏にあたる適地を除いて、海拔400m程度以上の風衝地や里山地帯の南側斜面など雪の少ないとところでは、危険が予想されるので十分な配慮が必要であろう。
