体育館のフローリングが割れにいたる原因を調査する

技術部 製品開発グループ 高山光子

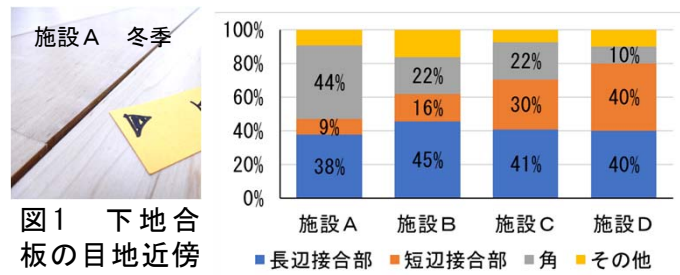
図1 下地合板の目地近傍のフローリング目地

②下地合板の目地位置近くのフローリングで、目地幅の季節変化が大きくなる傾向があり、段差の発生も多いことが分かりました（図1）。**下地合板の目地近傍の動きがフローリングの挙動に関与する**と考えられます。

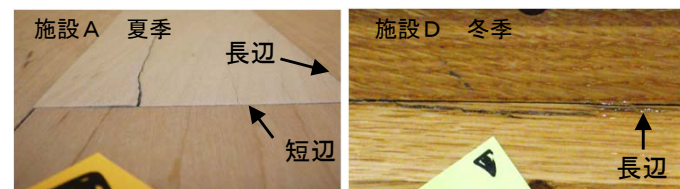
図3 接合部の押し合いによる破壊

③フローリングの割れ、欠けは、長辺、短辺の接合部で多く発生し（図2）、接合部では吸湿膨張によるフローリング相互の押し合いや変形、破壊などが見られました（図3）。冬季の乾燥収縮だけでなく、夏季の**吸湿膨張によるフローリング接合部の相互圧迫が、割れ発生の一因となっている**と考えられます。

施工後の床材の含水率変化を抑え、**乾燥収縮**だけでなく、**吸湿膨張**についても小さくすること。

- 施工前：施工先の温湿度環境に合わせて**床材納入時の含水率を調整**する。
 - 施工時：床材の施工は**極端な温湿度環境下を避けて行う**。
 - 使用時：床材を**過乾燥、高含水率にしないよう、床上・床下の温湿度を管理**する。
- 各施設で立地・空調・施工方法等が異なることから、基本方針に沿った個別の対策の立案が必要
