1981 年 15 号台風によるカラマツ防風林 の被害と対策

清水一 成田俊司 伊藤重右エ門

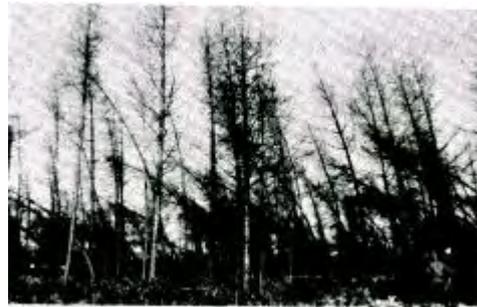
林帯における被害の発生位置は，各調査林帯とも風上および風下林縁での被害は少なく，被害の発生は林内に集中して

いた。林縁木と林内木とでは、樹高、胸高直径ともに差異はない。

先に被害の発生は林帯内部に集中し、林縁部では少ないことを述べた。この理由としていくつかの考えをしめしてみる。一つには林縁と林内の風圧の差と考えてみた。樹冠は林縁では疎であり風は吹き抜けやすいが、林内は立木密度が大きく樹冠は多数が集合した板状の形で風を受け風圧は異状に大きかったと考えられる。また林内木は、林縁木がしめす正三角形の樹冠形

写真 1 林縁に被害はなく被害発生は林内に集中している（4調査地）

に比べると上部の発達した樹冠形になりやすく、このような場合、正三角形の樹冠より風に対する抵抗が大きいという実験例がある。このことから林内木の方が風の力を受けやすい樹冠であったといえよう。また、林縁は林内に比べて根系の支持力が大きく、風害に対して強いという報告もあるが、幹曲りが多いことからここでは、根系の支持力の差はあまり影響していないようである。

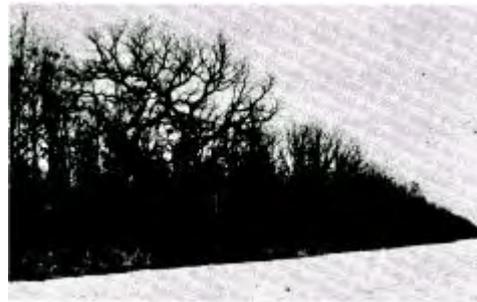
表 - 2 に調査林帯の概況と被害率をしめした。 3 及び 5 調査地は風上側に広葉樹を配した帯状混交林， 6 はカラマツの帯状異齢林である。調査したカラマツ林は 17 年から 31 年生の壮齢林が多く，幼齢林は 7 年生のカラマツ林 1 箇所であった。林帯幅は 2 調査地を除き他は 70m 以上あり，防風林帯として十分な幅をもっている。カラマツ人工林の間伐は 15 年生時より適正におこなわれており，ha 当り成立本数はととのえられ，生長も非常に良い。被害率は調査したカラマツ林帯では 48～83% と高い率をしめしたが，カシワ，シラカンバなどの広葉樹の林帯には被害の発生は認められなかった。

写真 - 2 被害の発生がみられなかったカシワ天然生林(3 調査地)

また、将来永続的な防風林の配置、整備について検討すると、十勝の郷土樹種であり今回の台風に対しても強い耐風力をしめしたカシワを用いるのが望ましい。カシワの生長は遅いので、既存の林帯を帯状に逐次カシワ林に切り替えていく方法がよいと考えられる。
