簡易空中写真を使用した 小規模な風倒被害と野鼠害の現況把握

加 藤 正 人

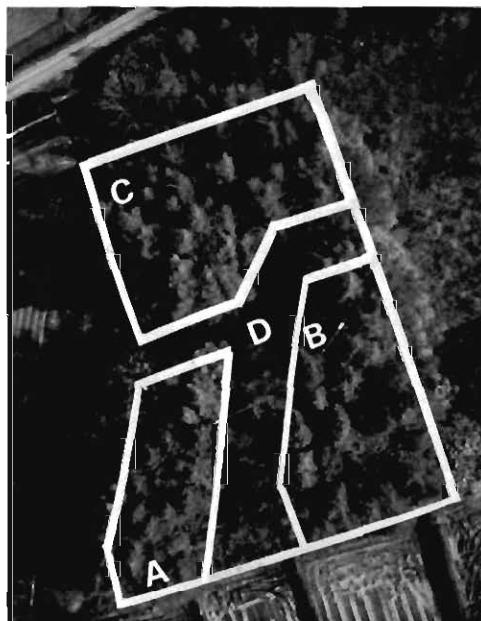
写真-1 調査地の区分

調査地を植生と被害に応じて4つに区分し毎木調査を行った(写真-1)。各区の林分内容と直径階別本数分布を表-1、図-1に示す。

A:無被害林分 B:風倒被害林分
C:野鼠・風倒被害林分 D:広葉樹林分

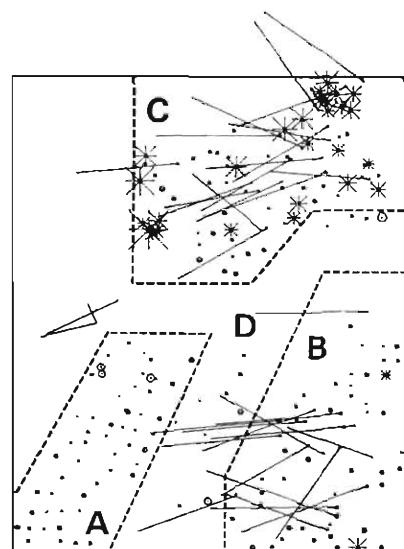
図-2 生立木・枯損木プロッタ出力図

現地調査から得られた生立木、野鼠被害木、風倒木のプロッター出力図は図-2である。ドットの丸印はカラマツ及び広葉樹(D区)の生立木であり、胸高直径の大きさに比例して図示した。この出力図から林縁は太い木が多いこと、A区のように過密な林分には小径木が多数存在することがわかる。

マッチ棒のようく描かれたのは風倒木である。風倒方位は気象月報による南南西の突風と一致する。また風倒木は群状に重なっている。風倒方位の異なる被害木もあるが、つる及びかかり木によって、方向を変えられたためである。被害のなかったA区はB区及びD区の広葉樹によって保護され被害を免れたと推察される。

米印は野鼠の食害による枯損木である。米印の大きさは樹冠直径の大きさに比例している。食害による枯損木は単木で散在するより、凹地や谷の密生地などに塊状に発生していた。

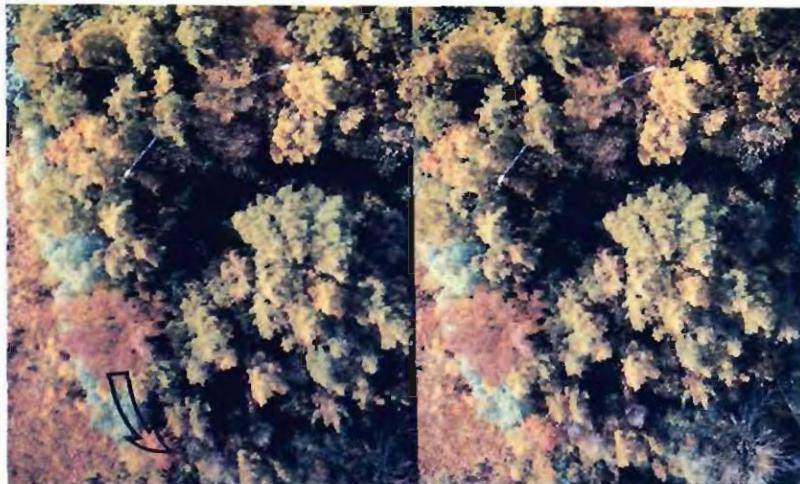
写真－2
カラマツ黄変以前の
立体写真
10月25日撮影
撮影高度 95m
⇨印は野鼠被害木

10月25日撮影した空中写真(写真-2)はハルニレ、ミズナラなどの広葉樹が紅葉盛りであった。カラマツは紅葉時期が遅いためまだ黄変していなかった。カラマツの着葉している生立木と枯損木との違いは明白であった。林床に散在する風倒木はカラマツが着葉しているため判読できないが、風倒木によって生じた孔状地(ギャップ)は確認できた。

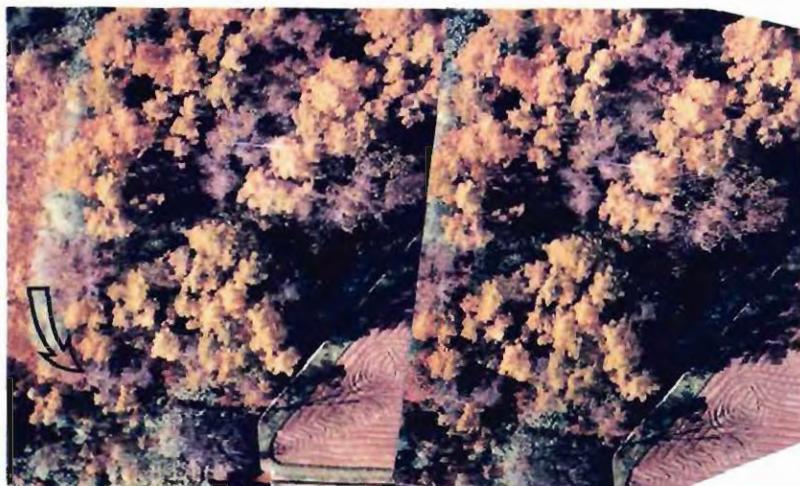
写真－3
カラマツ黄変期の
立体写真
10月31日撮影
撮影高度 97m
⇨印は野鼠被害木

10月31日の空中写真(写真-3)は10月25日に撮影された写真で判読できた広葉樹はすべて落葉し、カラマツは黄変していた。この時期は他の樹種とカラマツを区分するには最も適している。カラマツ生立木の樹冠占有面積などは容易に把握できるが、数本の樹冠の重なった過密箇所では、葉の色が一様なため個体識別は難しい。また風倒木は10月25日の写真と同様にカラマツの着葉によって判読できなかった。

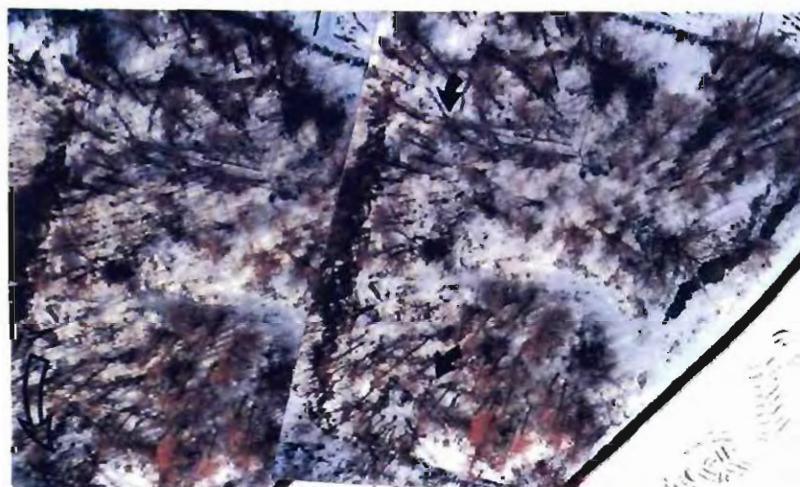
写真－4
カラマツ落葉期の
立体写真
11月23日撮影
撮影高度 95.5m
⇨印は野鼠被害木
←印は風倒被害木

11月23日の空中写真(写真-4)はカラマツが落葉し、11月8日の降雪で林内には5cm程の積雪があったが、晴天が続き融雪が進んだ状態であった。落葉していたため、樹幹及び枝ぶりが判読しやすく、通常の空中写真では得られない立木位置、樹幹の曲り、地表面の凹凸などの項目が把握できた。また林床に散在する風倒木も明瞭に判読できた。
