シラカンバ防風林における ゴマダラカミキリによる穿孔被害

林業試験場 森林環境部 環境グループ 真坂一彦

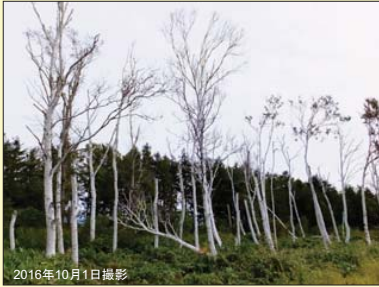
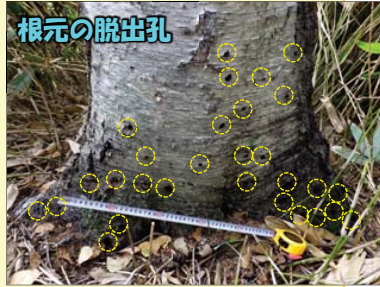
最近立枯れが目立つ美唄の白樺防風林

道央圏の美唄には、耕地を強風から守るための防風林が整備されています。しかし最近、シラカンバ防風林で立枯れが目立つようになりました。枯れた木の根元付近をみると、ゴマダラカミキリ成虫による無数の脱出孔が認められます。シラカンバはゴマダラカミキリによって枯死したのでしょうか？まずは実態を把握する必要があります。

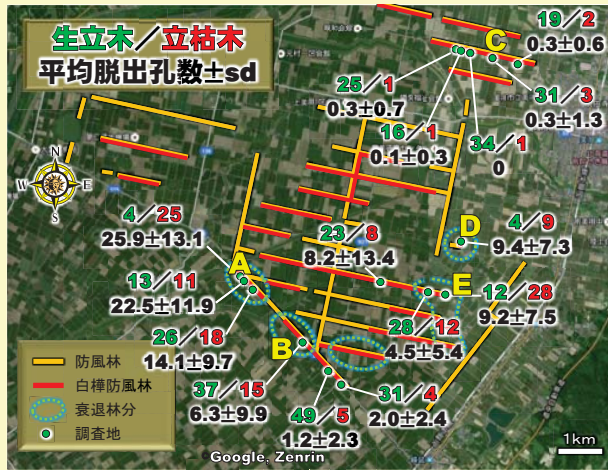
衰退防風林の分布

被害が観られるのは限定的
