災害復旧の助けになる衛星リモートセンシング

阿部友幸・菅野正人

2016.4.18 風倒害推定図 (広尾町民有林)

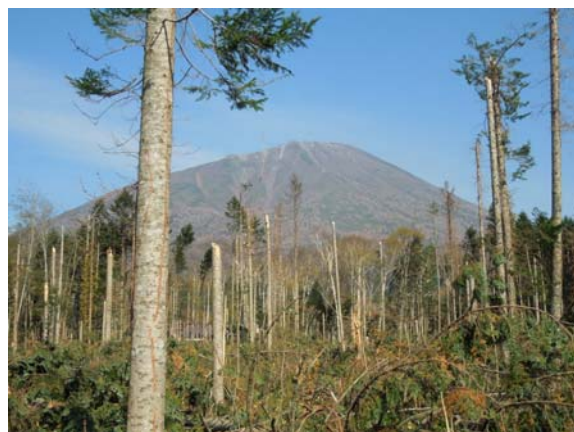
写真－1 羊蹄山麓トドマツ林の風倒害
2015年10月19日撮影

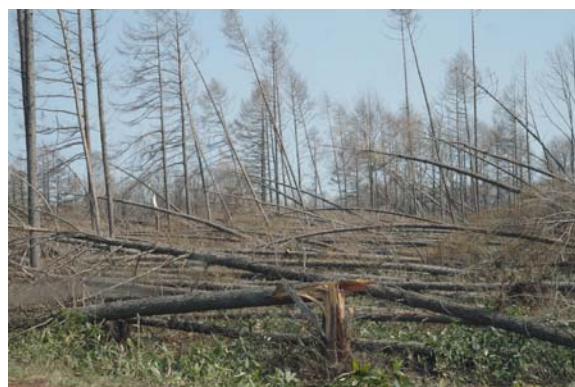
写真-2 広尾町のカラマツ激害林分

や精細な空中写真などの判読によって取得します。空中写真等が得られる見込みがなかったため、被災直後の4月22日に現地踏査を行いました。特に写真-2のような「激害」地について、GPSで位置を測っていきました。

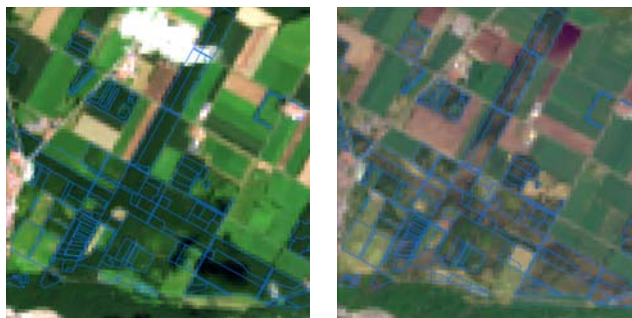
現地踏査は、時間の都合により対象地の一部でしか行えなかったため、別の参照データの利用も検討しました。被害前(2014/8/28)と後(2016/5/29)のLandsat 8画像を見比べてみますと、森林が健全だとか、被害をうけている等の様子は判読できませんが、「緑から茶色に変化した」という色調変化が識別できます(図-3)。

森林伐採などによる変化である可能性もありますが、風倒害によってそのような変化が起きたことが現地踏査によって確認できていたので、緑から茶色へ変化した場所は全て今回の暴風によって風倒害をうけた(激害)と仮定することにしました。また緑として残っている部分は、実際には少々の被害を受けているかもしれませんが、「無被害」と仮定しました。

図-3 被害前後のLandsat8画像

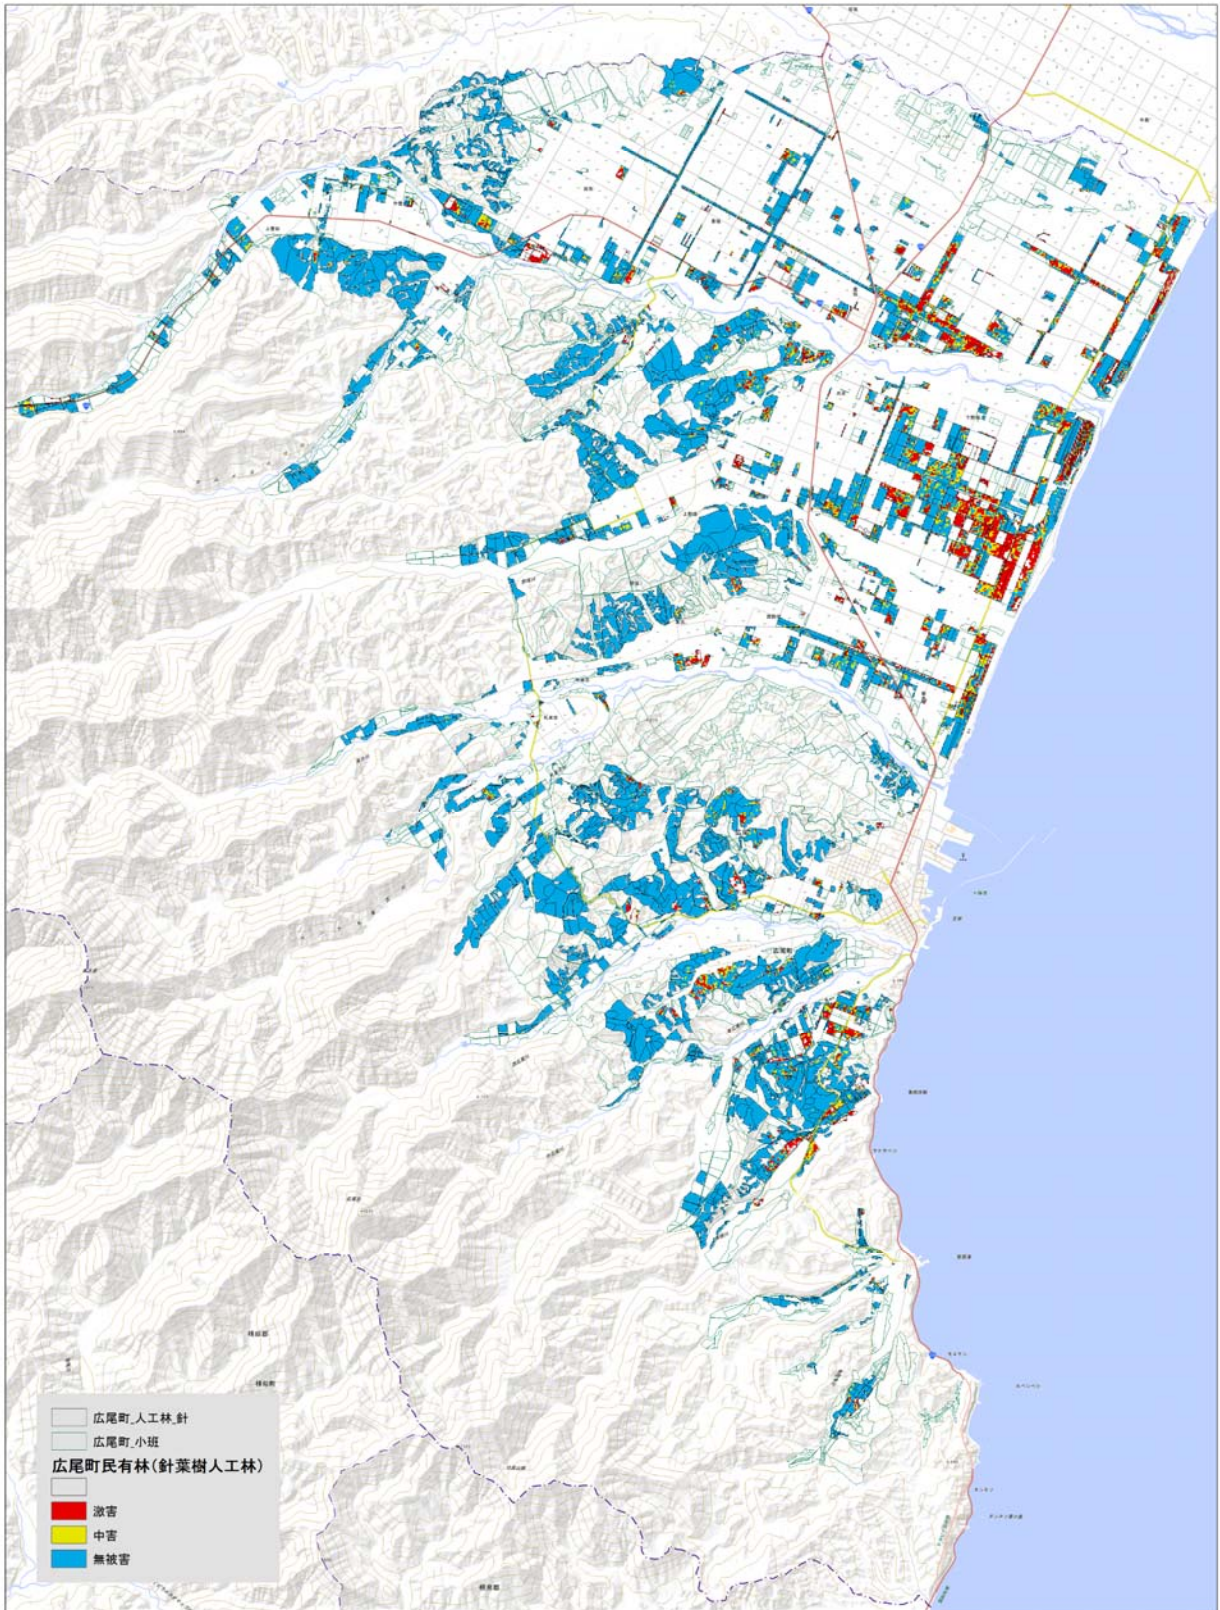
巻末の図-4が、広尾町の民有林における風倒害の被害推定図です。海岸林や海岸に近い防風林などでの被害が大きかったことが分かります。作成には被災からひと月あまり後のLandsat 8衛星画像を使用しました(図-1)。Landsat 8はアメリカ地質調査所(U.S. Geological Survey)が運用している地球観測衛星で、16日に1度の間隔で、地球上の全ての場所を撮影しています。撮影範囲が170×183kmと広く、広尾町全域(約30km四方)を一度に収めることができるため、今回の森林風倒害のような大規模災害の全貌把握に適しています。

被害推定図の正確度と活用方法について、広尾町に聞き取りを行いました。現地の情報が足りなかったため、推定図の正確度の検証は行っていませんでしたが、提供した被害推定図の被害分布は、広尾町が独自に把握した風倒被害地の分布と非常に良く一致している、とのことでした。被害推定図は、森林所有者への説明のほか、未踏査地域での森林風倒害の発見、事業着手の順位付けなど復旧計画の立案に活用されました。

図一 4 発達した低気圧の暴風 (2016. 4. 17-18) による広尾町における森林風倒害の推定図
民有林 GIS データによって広尾町民有林の針葉樹人工林のみを切り抜き、被害推定図を作成した
