## 現場写真で見る林内道路の侵食・崩壊

### — 路体消失 —

佐藤弘和・津田高明・岩崎健太・蓮井 聡・対馬俊之

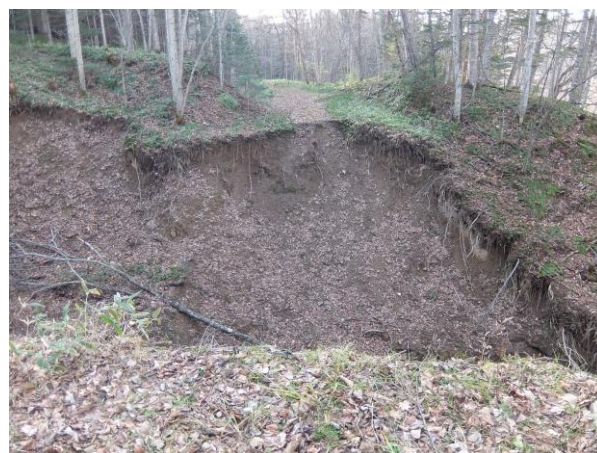
写真-1 道がなくなっている

先に示した写真-1は、道路が谷をまたぐために作設した盛土が消失しています(谷底には排水用に埋設された管渠が崩れ残っていました)。写真-4は沢からの水を排水するための管渠(鉄筋コンクリート管)が埋設されている道路ですが、管渠まわりの盛土が侵食されています。写真をよく見ると管渠の上に土が取り残されています(写真では侵食された部分の中央にある、筋状に残った明るい色の部分)。おそらく、写真左側にある沢から、呑口が詰まるなどして管渠の排水能力を超えた水が管渠まわりを侵食していったものと考えられます。

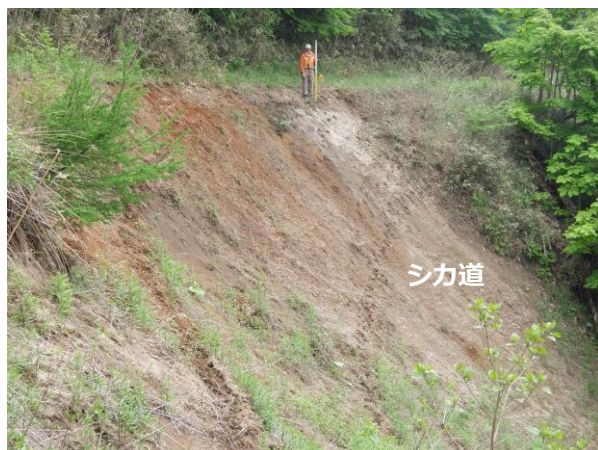
林道等に接続する公道の事例も含め、路体消失の様子をみていきましょう。写真-2 では、斜面に取り付けられた道路の路体が崩落していました。この崩落は、表層崩壊によるものと判断しました。もはや、人が動物しか通れません（崩れた斜面に点線のように見えるのはシカの足跡です）。

写真-2 地山ごと崩壊した道

各所で路体消失が発生した道路を辿っていくうちに、路体消失にはいくつかのタイプがあることがわかってきました。最初のタイプは、「盛土や路体を構成する土そのものの移動（すべり）による消失タイプ」です。これは、人為的な改変がない自然斜面における崩壊プロセスに準ずるものです。斜面崩壊には、地すべりや表層崩壊といった移動（すべり）タイプがあります。例えば、写真-2で示した盛土のり面ごと消失した事例は、表層崩壊タイプといえます。斜面崩壊の原因としては豪雨がありますが、胆振東部地震のような規模の大きな地震による斜面崩壊に伴い林内道路が広範囲にわたって消失することもあります。豪雨や地震による路体消失を防ぐには、林内道路を尾根に配置することが考えられます。また、盛土のり面側に土留めの役割を果たすコンクリート製の擁壁を設置する方法もあります。ただし、人の手による盛土や路体の維持には限界があることも忘れてはいけません。

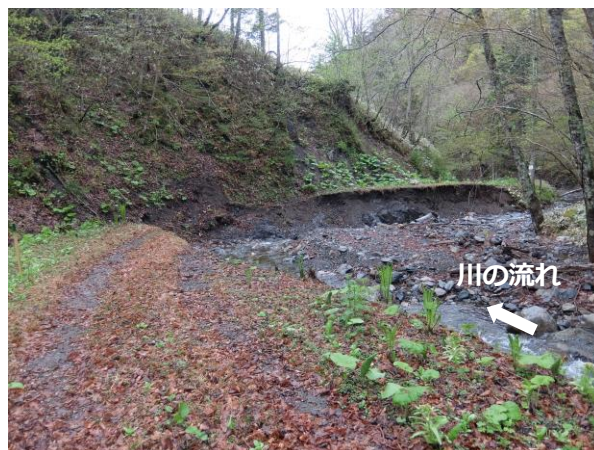
写真-3 川によってえぐられた道

写真-3は、川沿いに作設された道です。写真の手前側が上流にあたるのですが、川の水が道路の盛土のり面にぶつかり侵食されている様子が窺えます。川の水が衝突する溪岸の斜面は、「攻撃斜面」と呼ばれています(ちなみに、攻撃斜面の対面は「滑走斜面」、直線流路での溪岸斜面は「直走斜面」といいます)。この事例は台風による豪雨で生じたもので、増水時における川水の侵食力がいかに強いかがわかります。特に、それなりの規模の川に沿って付けられた林内道路では攻撃斜面に相当する道路箇所が消失しやすい傾向にあり、注意が必要です。

最後のタイプとしては、「沢や川の水の流れに起因した侵食による消失タイプ」です。このタイプは、川水が直接路体を侵食する場合（写真-3）や、川水が橋脚周りを侵食する場合は該当します。この場合、橋そのものが崩落することがあります。

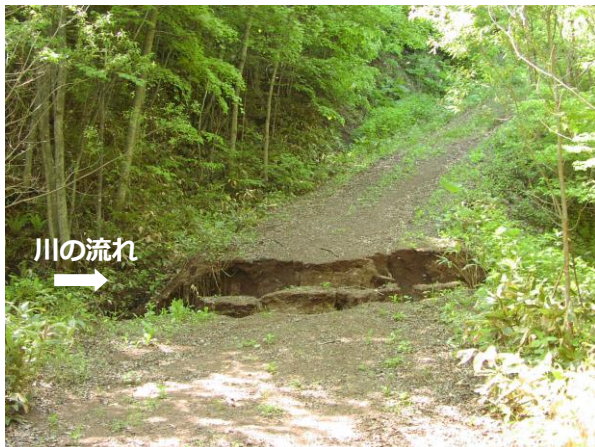
写真-4 路面に横断的な侵食

呑口が立木や土砂などによってふさがれて排水断面積が減少した暗渠では、詰まりを起こした土砂などを除去して通水能力を確保することが道路の維持にとって重要です（ただし、大地震や豪雨による場合には、十分な維持管理をしても被害が生じることがあります）。暗渠施設の設置は川水に起因した消失タイプには有効なのですが、施工や維持管理にはコストが掛かります。

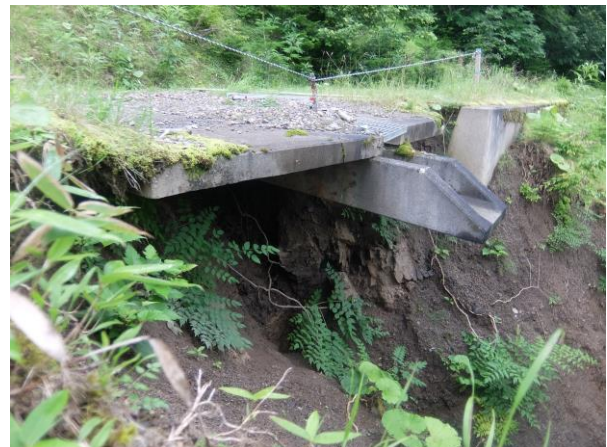
写真-5は、路体消失まではいきませんが、横断排水溝の下部が侵食を受けた事例です。コンクリート製の開渠部分は残存していますが、その下部の路体がえぐられています。推測ですが、開渠からの排水によって盛土のり面が削られ、それが開渠の下部まで拡大したのかもしれませんが。この状態のまま放置すれば、開渠部分が崩落する可能性があります(他の林内道路では、横断排水溝の一部が崩落していた箇所もありました)。

写真-5 横断排水下の路体だけが崩れた

次のタイプとして、「道路内（路面や側溝）の排水に起因した侵食による消失タイプ」があげられます。写真-5のように、横断排水溝から盛土のり面にそのまま排水が流れ込むと、水の当たる部分が削れて、ガリと呼ばれる溝状の地形ができることがあります。さらに、このガリは集水しやすい形状のため、降雨や融雪の度に拡大する恐れがあります。拡大が進んだ場合には、路体の基部が削られるまでに至り、上部の土塊が支持力を失い崩落することもあります。写真-6も、路面流水に起因したものであれば、このタイプに該当します。

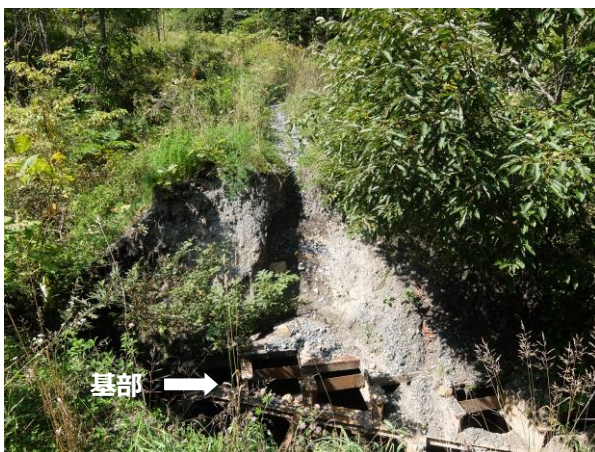
写真-6 道を支える基部が露出している

写真-6では、道路の基部が地山ではなく鉄骨フレームとなっており、その上の盛土が消失し基部が露出しています。最初のきっかけは不明ですが、この道路に残った痕跡から、一度えぐれた路盤が道路奥からの路面流水で侵食拡大した様子が見えました。

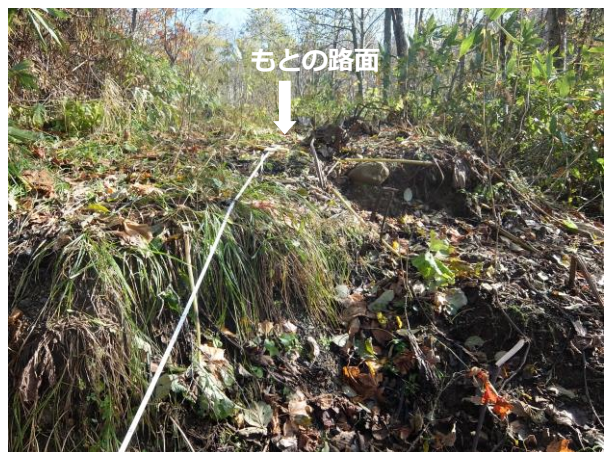
写真-7 沈み込んだ道にできた段差

写真-7は、路面は残っているものの、道路の一部の区間が沈み込んだ事例です（現地の様子から、道路のある斜面下部が川により侵食されて落ち込んだようです）。同写真は、沈み込んだ路面に立って、もとの路面（白色の巻き尺が途切れているあたり）を撮影したものです。段差が約1 mありました。これもそのまま放置すると、残存している道路ごと崩落する危険があります。

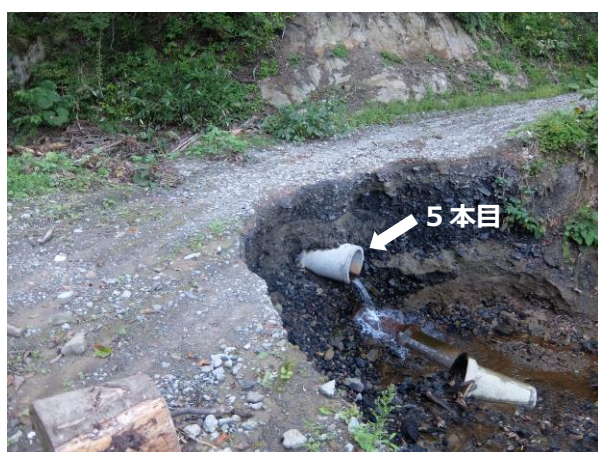
およそ半年ごとに同じ箇所の撮影で路体が消える過程を捉えた例を示します。写真-8は、2016年の9月21日に撮影された盛土のり面崩壊（路肩崩壊）です。このときすでに、盛土のり面は道幅2 m程度残して崩れていました。ちなみに、写真の左側は谷があり水が流れています。崩れた側の盛土には、谷の水を排水する管渠（コンクリート管）が見えています。写真-8の段階では、4本のコンクリート管がすでに谷の底に落ちていました。

写真-8 2016年9月21日での盛土のり面崩壊

路体が消失していく過程（経時変化）を追跡した事例は、筆者の知る限りあまりないです。この事例のように、一度崩れてしまった盛土のり面は、修復しなければそのまま崩壊が進行し、数年で路体消失に至ることになります。盛土のり面が崩壊した場所では崩壊具合の経過を見極め、早めに補修するなどの対策が必要です。

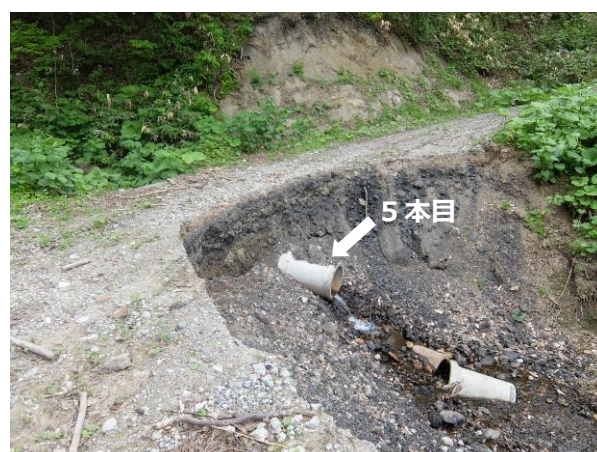
写真-9は、2017年5月23日に同所を撮影したものです。一見比較しにくいのですが、盛土内に残っているコンクリート管上の土の残存状況から0.5 mほど道幅が減少していました。林内道路の崩壊は、台風や爆弾低気圧、ゲリラ豪雨のほかに、凍結融解や融雪水などに起因することが考えられます。前回から今回

写真-9 2017年5月23日の様子

の撮影時までには降った降水量は、この場所の近隣にある気象台のデータから調べられます。1時間あたりの降水量（降雨強度）の期間最大は5.5mm/時でした。降雨強度が弱いことから、前回から今回の間に起きたのり面の崩壊は、大雨による崩壊というよりは凍結破碎や融雪水に起因したものと想定されます。

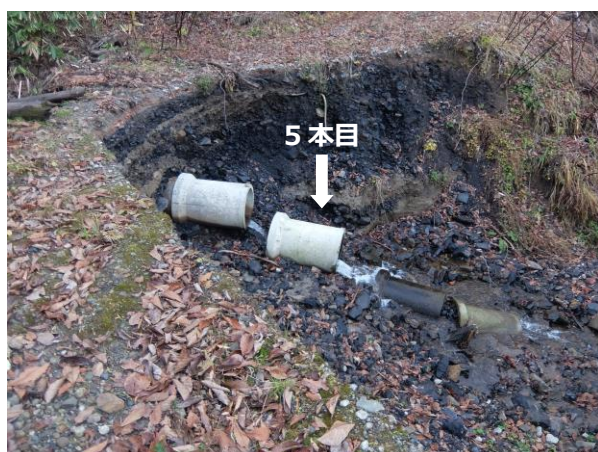
写真-10 2017年11月7日の様子

写真-10は、2017年11月7日に撮影したものです。道幅はすでに1mを切っています。盛土内に残っていた5本目のコンクリート管は落下し、これに繋がっている6個目のコンクリート管の一部がむき出しです。この時点では、降雨のみに起因した崩壊です。なお、前の撮影からこの日までの期間最大降雨強度は31.5mm/時でした。

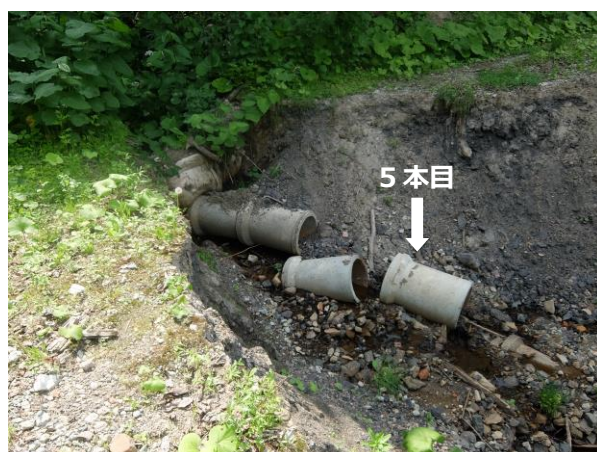
写真-11 2018年6月7日の様子（路体消失）

写真-11は、2018年6月7日に同所を撮影したものです。前回の撮影時からおよそ7ヶ月経過しましたが、完全に崩壊して路体消失していました。この間、期間最大降雨強度16mm/時の雨と、融雪がありました。とどめを刺されたタイミングはわかりませんが、残っていた道幅2m分は最初に同所を発見してから1年9ヶ月経過して完全な路体消失に至りました。

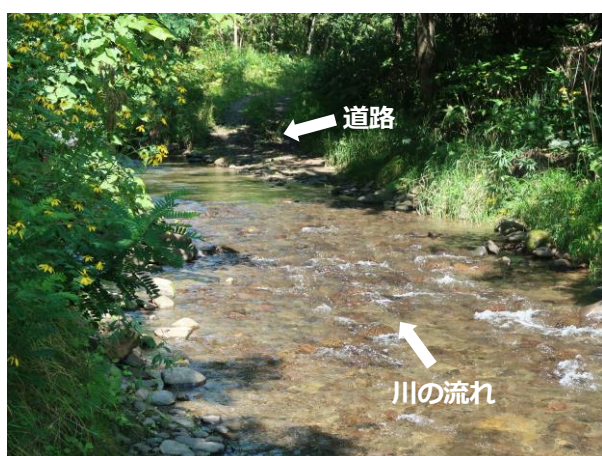
【河床路】 一方で、暗渠などを使わずに車両が川の中を直接走行するのが「河床路」です。この場合、川を横断する方向に河床路がつけられるのですが、なかには川の中を縦走する事例もありました（写真-14）。普通乗用車で川の中を直接走行する場合、車両が流されるほどの川の水量があれば走行不能になりますし、増水で移動した川底の礫が走行する箇所へ堆積すると、走行上の障害物となります。増水していな

写真-14 奥にある道に行くには川を縦走

い川でも、川底の礫や砂利でタイヤがはまったり、礫が車底にぶつかったりする恐れがあります。写真-14のケースでは、林業機械による走行は可能かもしれませんが、普通乗用車でのアクセスは断念しました。横断箇所の川幅は、短い方が安全です。
