5 普及指導計画に基づく調査研究

複層林施業の実態調査

担当科名：林業専門技術員室

研究期間：平成17年度～19年度

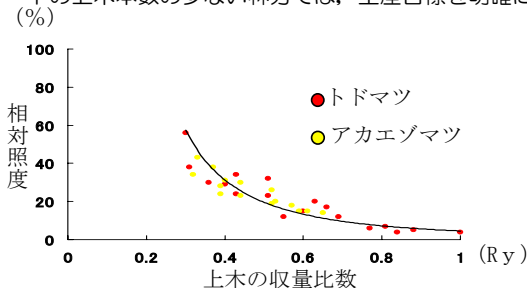
図-1 林分構造と林内照度

図-1の収量比数※と相対照度※の関係から調査林分の成長を見ると、複層林は、収量比数0.6以下で相対照度が30%以上の林分が適しているが、収量比数が0.6以上の林分は今後受光伐を必要とし、特に0.4以下の上木本数の少ない林分では、生産目標を明確にして施業を行う必要がある。

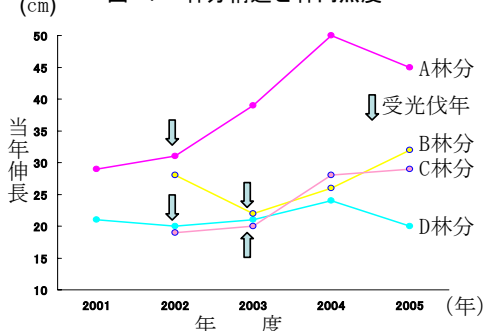
図-2 受光伐後の下木の成長

図-2の受光伐後の下木の成長では受光伐を行うことにより下木の成長は回復するが、伐採率は30%程度を目安に行う必要がある。
