工場バルブ部品の破損解析

Fracture Analysis for a Broken Valve

材料技術部 飯野 潔・中嶋 快雄・植竹 亮太・宮腰 康樹

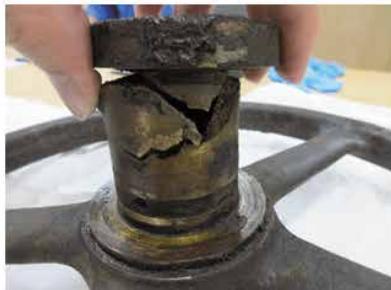
破損部の様子

1. バルブの使用状況を聞き取り調査したところ、稼働中は内部を通過する流体の影響で激しく振動している箇所であり、長期間、経過しているとのことでした。
2. 破面を走査型電子顕微鏡で観察したところ、低倍率では粒界破面様の破面が、高倍率では部分的に縞状組織が観察されました。一方、試料全体には大きな塑性変形が認められなかったことから、今回の破損は鋳造金属の疲労破壊の一種であると考えられます。
3. 部品は組成分析及び組織観察から、Cu-Pb-Sn-Zn系銅合金鋳物であることがわかりました。ASTMで規定される組成比に類似しており、海外で製作されたものである可能性が高いことがわかりました。

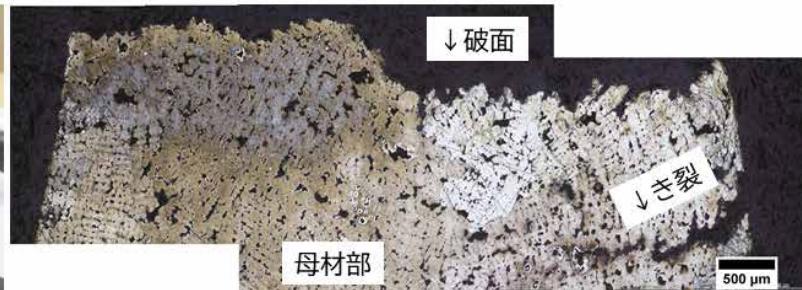
破面を含む試料断面の組織写真
