体育館におけるフローリングの損傷発生要因の検討 (第2報) 損傷等の発生状況

A study on factors causing damage to wooden flooring in a gymnasium (II)

The occurrence of the damage

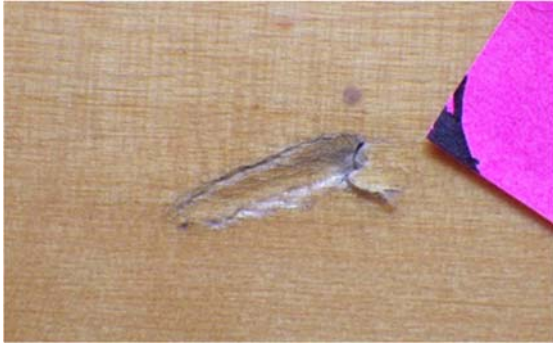
特に、施設Bでは損傷等の6割以上が割れであった。一方、施設Aでは段差の発生が目立った。また、施設C, Dでは凹みや引きずり等の体育器具等の移動や設置にともなうと推測される損傷が比較的多く発生していた。塗装の下の木部まで深く破損しているものや端部が割れかけているものも見られ(第3図)、このような取り扱い上の誤りによる損傷も割れのき

っかけとなると考えられた。施設Cは運動目的で常時使用していないため、利用者が器具の移動や設置に不慣れなことやこまめに補修がなされていないこと、施設Dでは移動式バスケットゴールの設置箇所周辺に多く発生していたことから、バスケットゴールの移動、設置にともなうものが多いことが要因として考えられた。

第3図 端部が割れた落下痕（施設C）

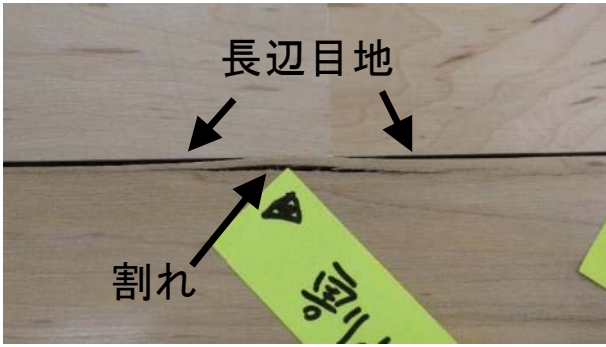
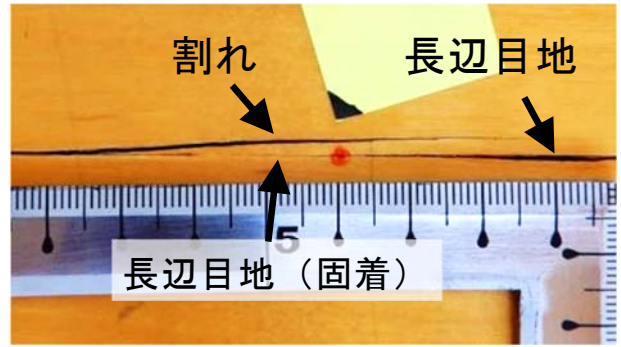
長辺接合部の割れの多くは、フローリングの塗装の際に塗料が目地に入り、接着剤のように接合部間を固着したため、冬季にフローリングが乾燥収縮した際に、目地が開かず木部に負担がかかり割れたと推察される割れで（第6図、以下「目地の固着による割れ」という）、長さ5cm未満のものが7～8割を占めた。また、施設Aではフローリングが夏季に吸湿膨潤して接合部を相互に圧縮し破壊に至ったと推察される割れも見られ、これらの中には繊維を横切る割

第6図 長辺目地の固着による割れ（左：施設A 2022年2月，右：施設C 2021年9月）

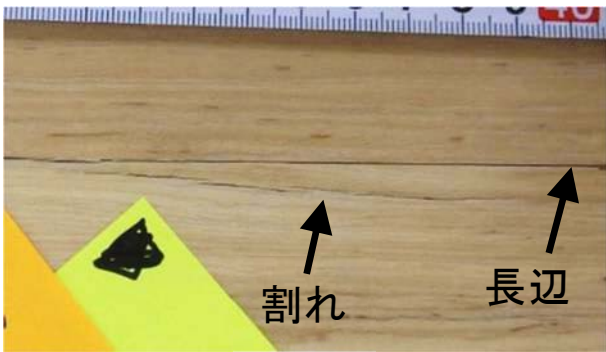
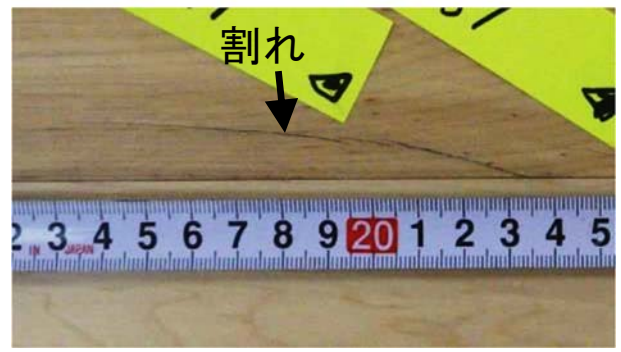
第7図 接合部の圧縮による割れ 左：繊維に沿った割れ（施設A 2021年2月），右：繊維を横切る割れ（施設A 2021年8月）

れも見られた（第7図）。施設Aは他の2施設よりフローリング含水率の季節変化が大きく（3～5%）、夏季の含水率が高い（平均12%）ことから³⁾、吸湿膨潤にともなうフローリング間の圧縮圧力が他の施設より大きい可能性が考えられた。また、施設Aでは他の施設に比べ目地の固着箇所が少なく、目地幅が広い目地や目地幅の季節変化量大きい目地でも割れが発生するとは限らなかった。これは、厚い塗膜ができないタイプの塗料が使用されていることが一因と考えられた。これに対し、施設Bでは、目地の固着による割れが長辺接合部の割れの8割以上を占め、長辺接合部から繊維に沿って斜めに割れるささくれ状の割れ（以下、ささくれ）が同4割あった。この他、長辺目地に沿って断続的に続く10cm～数10cmに渡る割れも観察された（第8図）。施設Cで観察された長辺接合部の主な割れは、目地の固着による割れと、欠けが複合的に発生している割れで、ささくれが3割を占めた。また、暖房放熱器に比較的近い位置で長さ50cm以上の目地に沿った断続的な割れがいくつか観察された。

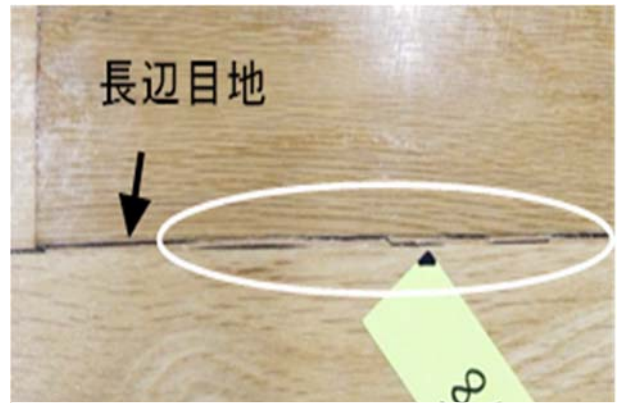
第8図 目地に沿った断続割れ（施設B 2022年1月）

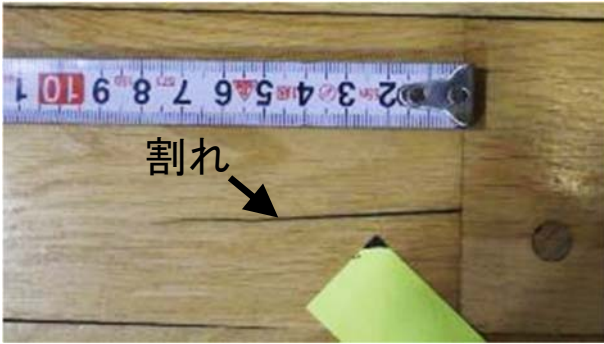
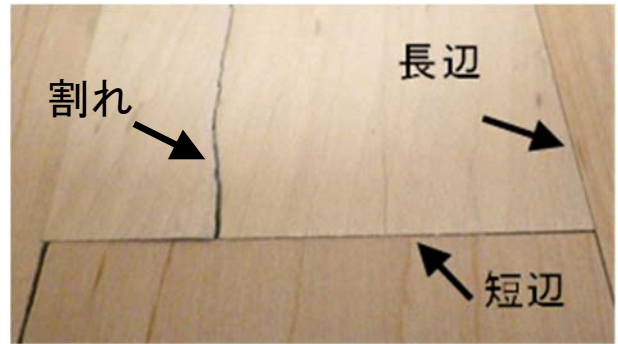
短辺接合部で観察された割れは、ほぼ全てが短辺接合部から内側へ向かう繊維に沿った割れで（第9図）、施設Bでは15～20cmの比較的長い割れも見られた。短辺接合部ではどの施設においても、乾燥収縮期である冬季でも隣接するフローリング同士が密着し、圧縮変形を伴う箇所も見られたことから³⁾、夏季にフローリングが吸湿膨潤しさらに接合部が圧

第9図 短辺接合部の割れ（左：施設B 2022年1月，右：施設A 2022年8月）

縮されることにより，強度低下や破壊をおこした可能性が考えられる。このような部分が弱点となり，冬季に乾燥収縮した際に割れに至ったと推察される。施設Cでは短辺，長辺双方の接合部が圧縮され割れ目が段差になっているものや，表面の木片がめくれかけているものも観察された（第10図）。また，フローリングを表面から根太までビス留めしてダボを埋め込む特殊張り施工の施設B，Cでは，短辺接合部の割れの約3割がダボをまたぐ割れであった（第11図）。このことから，ビス留めやダボ打ちの衝撃やビス留め位置でのフローリングの膨潤・収縮の抑制（第12図）が割れの発生に関与する可能性も考えられる。

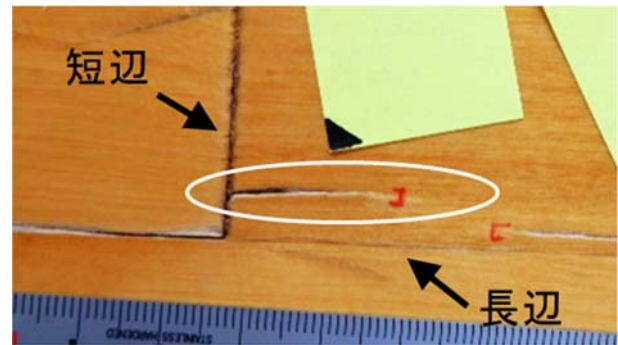
第10図 短辺，長辺双方の接合部が圧縮された割れ（施設C 2022年2月）

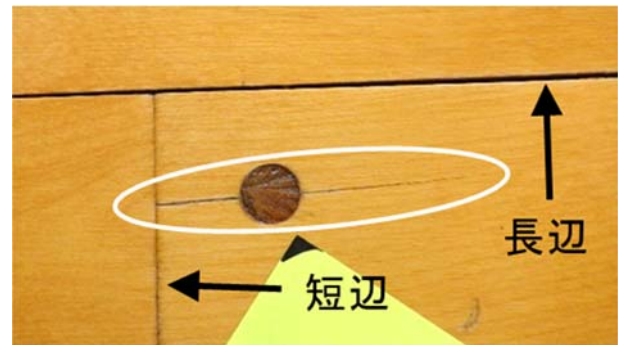
第11図 ダボをまたぐ割れ（施設C 2022年2月）

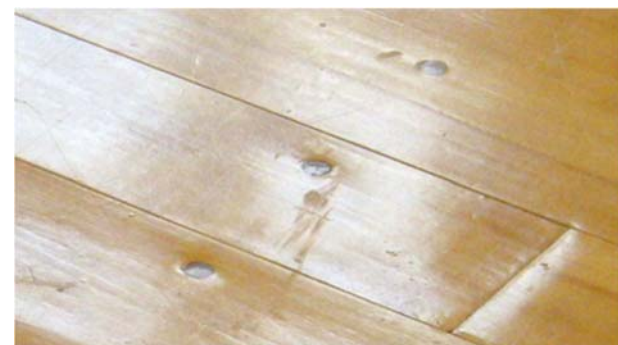
第12図 ビス留め位置でのフローリングの膨潤の抑制の一例（施設C 2024年7月）

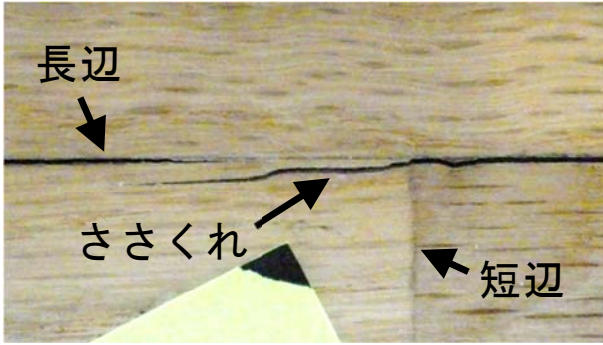
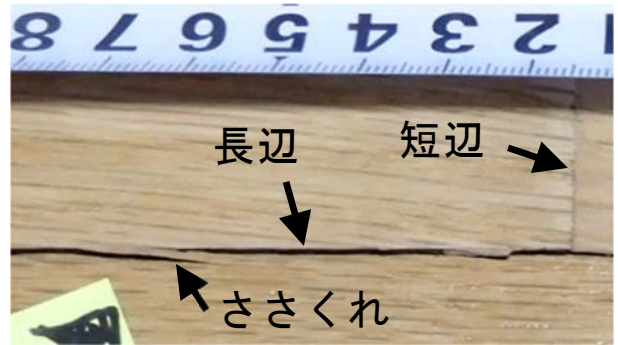
角部では，3cm未満の目地の固着による割れが多く，冬季には上下に引き割かれたようなやや高低差のあるささくれになる傾向があった。同様な割れは角部に近い長辺接合部でも観察された（第13図）。また，施設Cでは短辺接合部と同様の吸湿膨潤にともなう接合部の圧縮と乾燥収縮によると考えられる割れも観察された。角部を含む短辺接合部付近では，夏季にはフローリングの吸湿膨潤により短辺，長辺両方の接合部が圧縮されるため，ダメージを受けやすいと考えられ（第14図），さらに冬季の乾燥収縮時には，反りなどによる三次元的な収縮挙動により，目地の固着箇所が引き割かれて割れが発生しやすく，ささくれになりやすいと推察される。

第13図 左：冬季の角部のささくれ，右：角部付近の長辺接合部のささくれ（左右とも施設B 2022年1月）

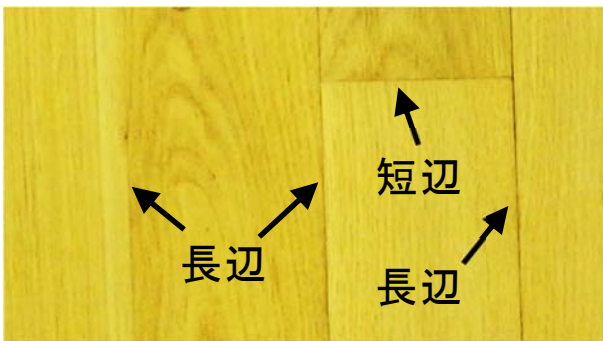
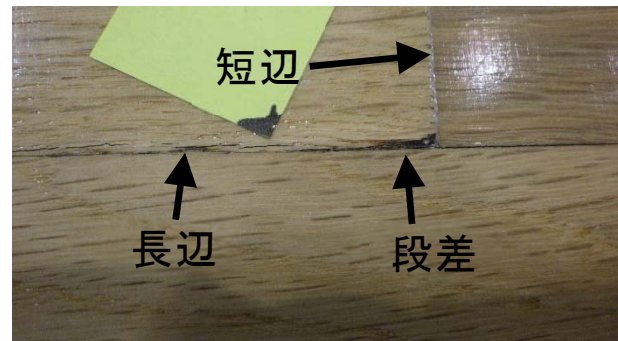
第14図 左：長辺，短辺双方の接合部が圧縮されているフローリング，右：圧縮により生じた段差（左右とも施設B 2021年7月）

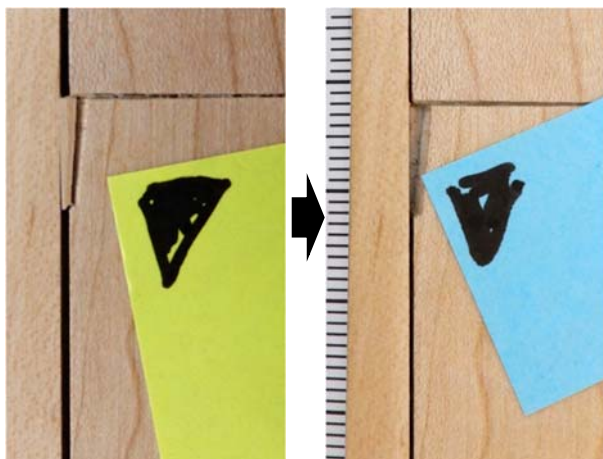
第15図 割れから欠けへ進行した事例
 （施設A 左：2021年1月，右：2021年8月）

欠けについては、施設A、Bでは約9割が角部の欠けで（第4図下）、施設Aでは長さ1cm未満の小さな欠けが、施設Bでは長さ7～125mmの細長い形状の欠けが多く発生していた。割れから欠けに進行した事例も見られた（第15図）。角部では段差や引っか

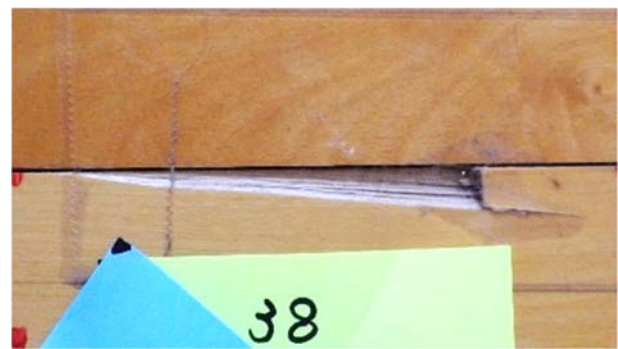
第16図 割れと複合的に発生した欠け
 （施設C 2022年2月）

かりやすいささくれが見られたことから、運動等での使用により木片が剥がれて欠けが生じやすいと考えられる。施設Cでは長辺接合部に沿った欠けが8割を占め、欠けの4割は割れと複合的に発生していた。割れと欠けを合わせた長さは最大10.5cmあった（第16図）。

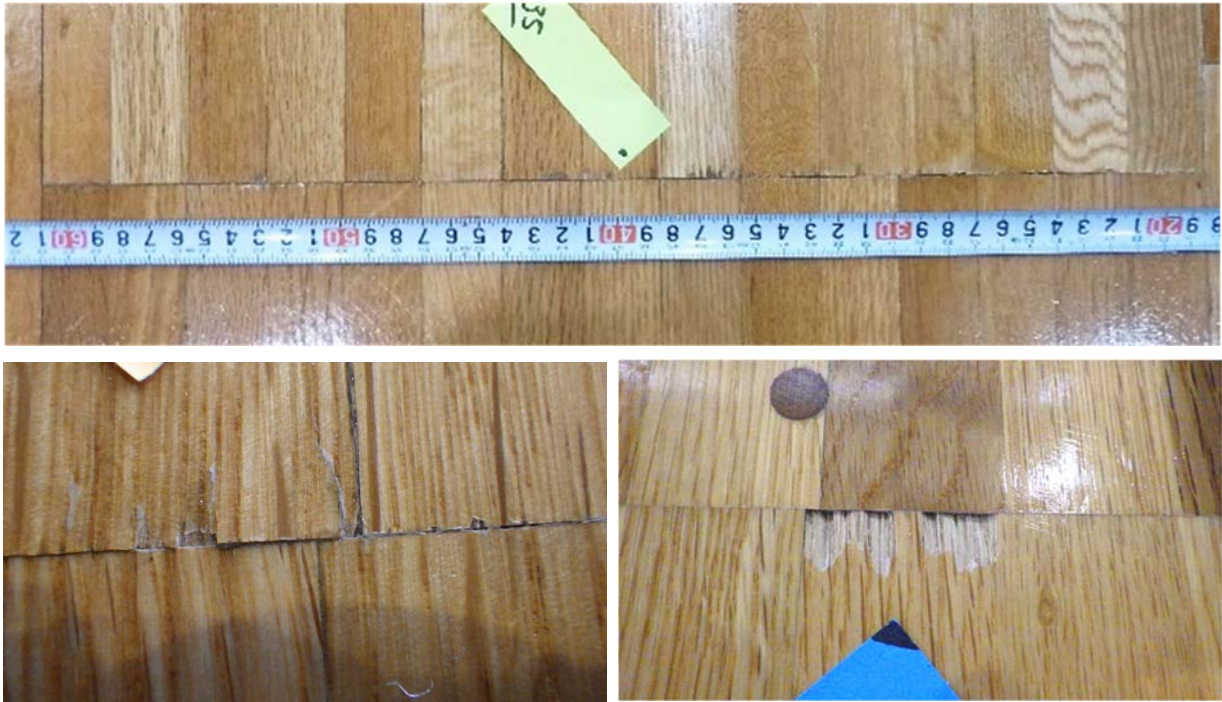
第17図 上：短辺接合部全長にわたる細かい割れ（施設D 2023年3月）
下左：短辺接合部の細かい割れとピース表面の剥離，下右：ピース表面の欠け（左右とも施設D 2022年7月）

短辺接合部では、隣接するフローリングからの圧縮によると見られる短辺全長に渡る細かい割れや、ピース表面の剥離、欠け等の破損が見られた（第17図）。短辺接合部の多くで冬季でも隣接するフローリング同士が密着し、押し合う箇所もあったことから、夏季の吸湿膨潤でさらに圧縮され、割れ、欠けに至ったと推察される。なお、ピースの縦継ぎ箇所がフローリングの短辺端部に近い場合、縦継ぎされたごく短い材が剥離している事例も見られた（第18図）。

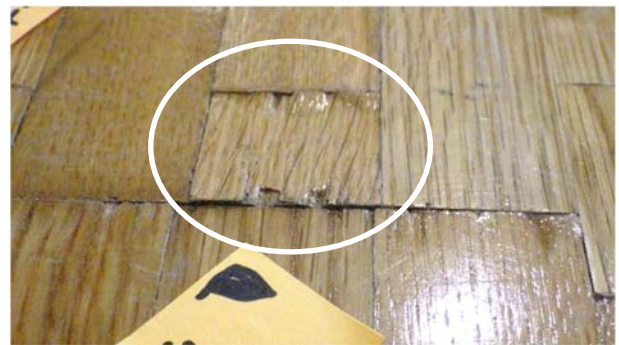
第18図 短辺端部付近で縦継ぎされた短いピースの剥離（施設D 2022年7月）

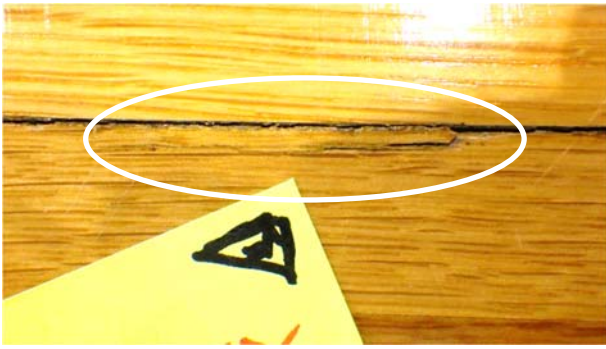
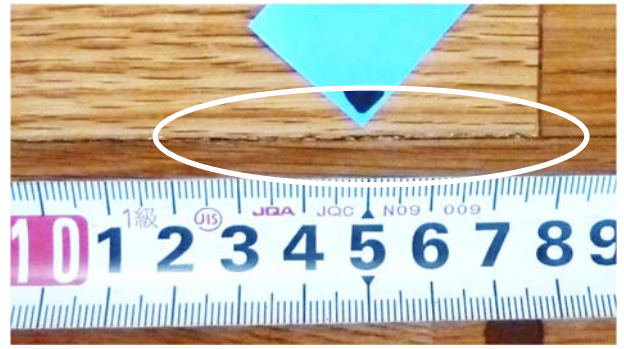
接するフローリング間の押し合いで圧縮変形したと見られる目地に沿って続く5～7cmの細かな割れが見られた（第19図）。欠けについてはピースの繊維方向に沿った細長い長さ5～7cm程度のものが多く、接合部の割れから進展したと考えられた（第20図）。

第19図 長辺接合部の目地の固着による割れと目地に沿った細かい割れ（施設D 左：2023年3月，右：2022年7月）

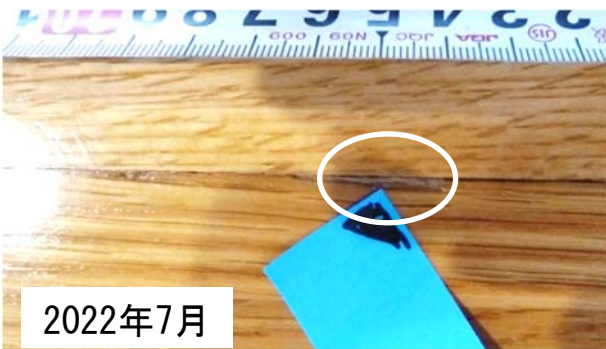
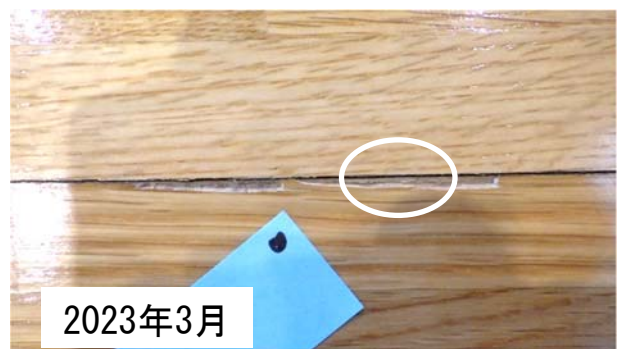
第20図 長辺接合部の欠けの増加（施設D 白丸：2022年7月に欠けを確認した部分）

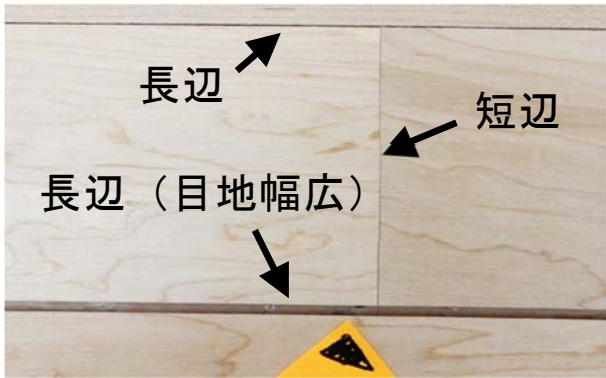
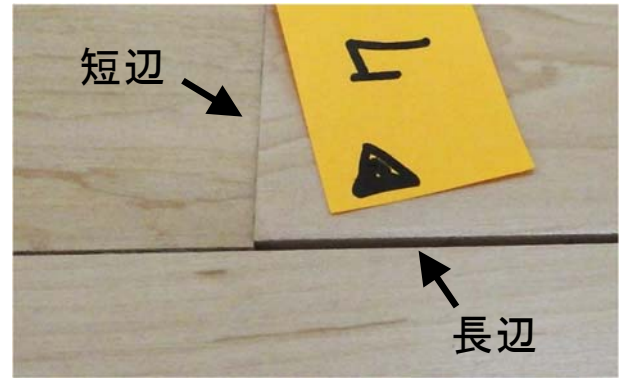
第21図 左：目地幅の広い長辺目地の段差（施設A 2021年1月），右：下に凸の反りによる角部の段差（施設A 2022年2月）

広い目地で大きな段差が発生する傾向があり（第21図左），長さ2mに渡るものもあった。また，長辺接合部間の段差の9割弱は短辺接合部付近で発生していた。その多くは，短辺接合部間の押し合いにより短辺接合部付近が押し上げられて生じた段差とフローリング自体の反り，幅反りなどにより高低差が生じたものであった。この他，長辺目地を境に片側のフローリング全体が沈下している箇所も見られた。角部では，フローリングの反りやねじれによる短辺，長辺双方の段差が見られた（第21図右）。施設Bでは，段差は主に長辺接合部間で発生し，その8割弱は段差の片側のフローリングに短辺があり，短辺がある側のフローリングの方が高くなっている傾向が見られた（第22図）。施設Cでも段差は主に短辺接合部付近の長辺接合部間で発生しており，角部の沈み込みによる段差やフローリングの曲がりによる段差も見られた（第23図，第24図）。

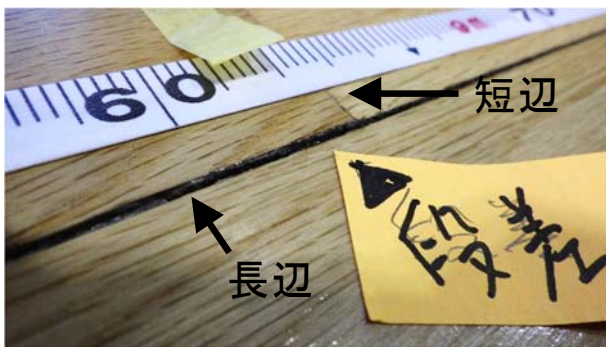
第22図 短辺がある側のフローリングが高い段差（施設B 2021年1月）

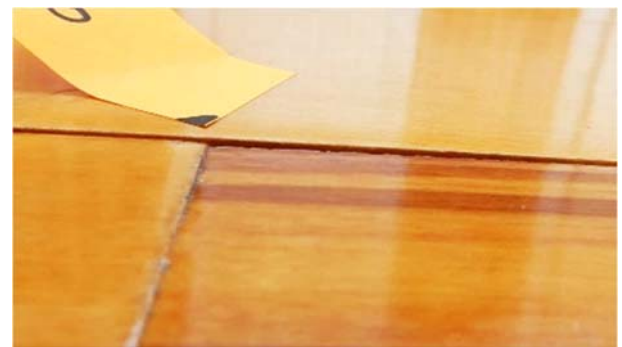
第23図 角部の沈み込みによる段差（施設C 2021年9月）

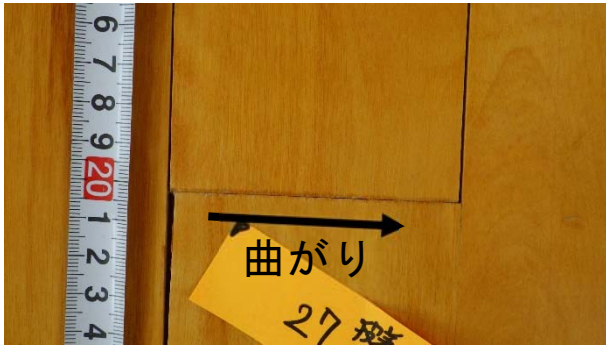
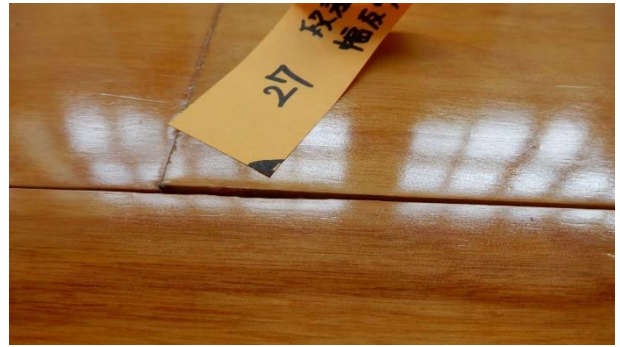
第24図 フローリングの曲がりによる段差（施設C左右同一箇所、左2022年2月、右2022年9月）

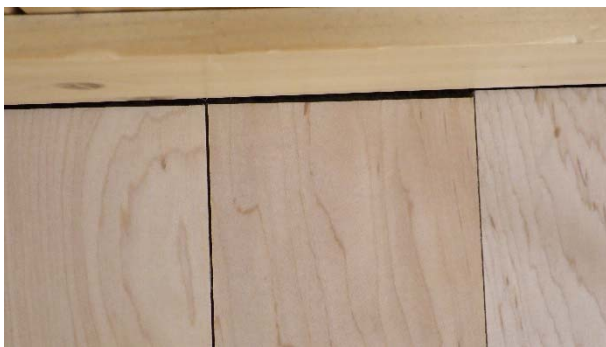
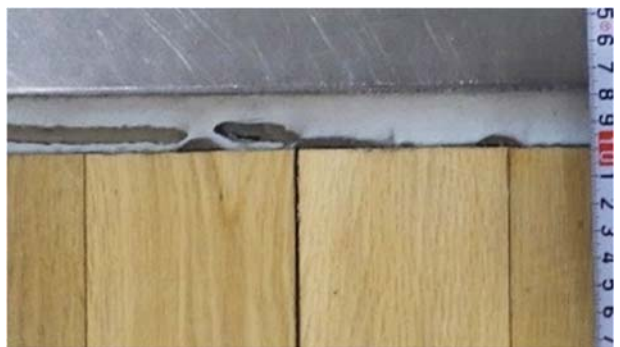
通常，フローリング端部は壁仕上げ材の下に収まるか緩衝材やコーキングにより壁や敷居と隙間なく施工されているが，冬季の調査において，施設A，BおよびDのフローリング短辺と壁との間で乾燥収縮によると考えられる隙間やコーキング等の亀裂が観察された（第25図）。隙間や亀裂の幅は，3mm（施設A）～10mm（施設D）程度であった。施設Dではフローリングの長辺と隣接するコンクリート床との境界でも2mm弱の緩衝材の亀裂が見られた。

第25図 壁面との隙間（施設A 2021年1月）およびコーキングの亀裂（施設B 2023年2月）

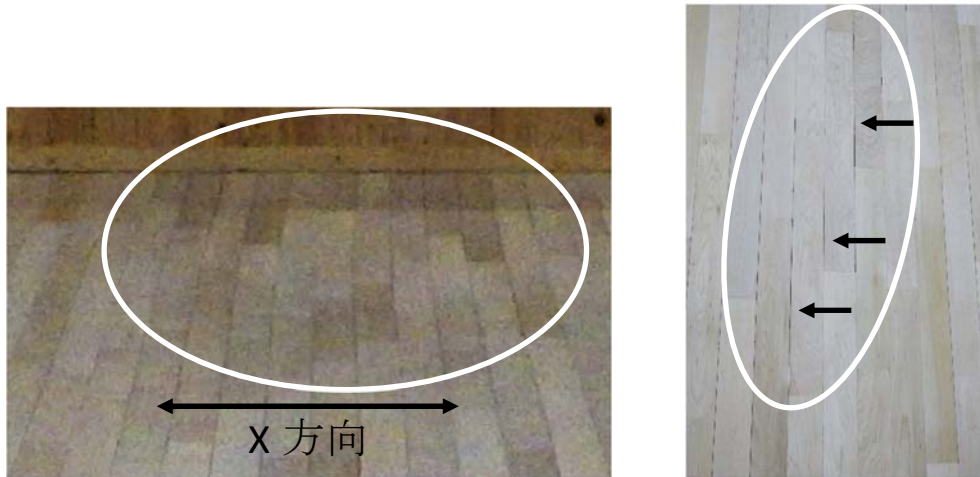
施設Aでは冬季に、第26図左に示すように、フローリングの短辺側の壁から2m程度の範囲の床面で、壁から離れるほど目地幅が徐々に広くなり、フローリングが体育館X方向にゆがんでいる箇所が観察された。体育館中央を挟んだX方向反対側の床面でも左右対象となる向きのゆがみが観察された。また、同じく施設Aで、目地幅が広い目地が、フローリング長辺の目地に斜めに連なって現れる箇所が、床面

第26図 施設Aで観察された短辺壁面側のフローリングのゆがみ（左：2023年2月）
と幅が広い目地が斜めに現れた事例（右：2020年3月）

全体に散見された（第26図右）。斜めの連なりの幅方向と長さ方向の比は1:3～1:4で、下地合板の短辺を挟む2枚の長辺にまたがる位置に発生するものが多く見られた。これらの現象は千鳥張りで施工されている下地合板の乾燥収縮が一因となっている可能性が考えられる。このような床面全体の動きがフローリングに与える応力と損傷等の関係についても検討する必要がある。
