## 地下水によるステンレス鋼配管の腐食

Corrosion on Stainless Steel Pipes with Groundwater

材料技術部 飯野 潔・川上 諒大・宮腰 康樹  
中嶋 快雄・齋藤 隆之

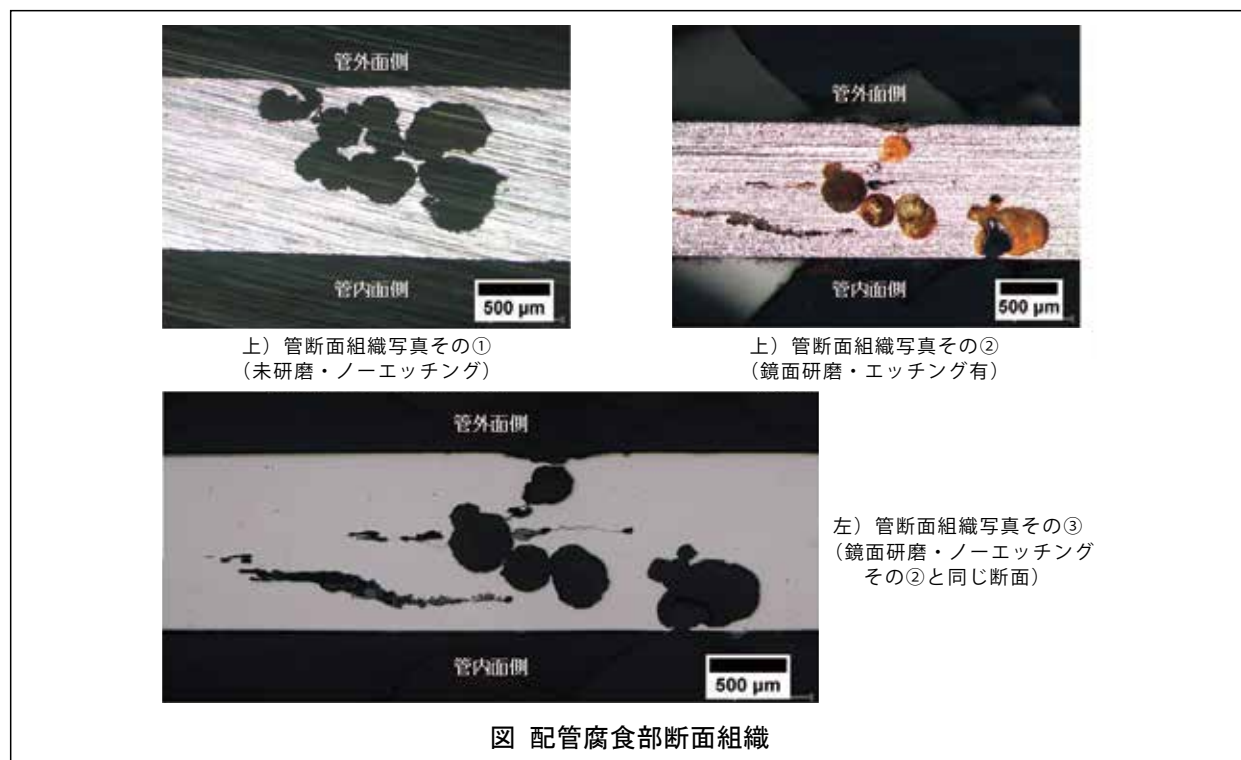
1. 断面観察から、内部にアリの巣のような独特な腐食痕が観察されました。ステンレス鋼の腐食としては孔食やすき間腐食がよく知られていますが、これらとは違う腐食現象です。なお流体の塩化物イオン濃度は20ppm以下で、孔食が起きる環境ではありませんでした。
2. 地下水を使用していることおよび腐食痕の形態から、微生物腐食の可能性が高いと考えられます。施工時の通水試験時等に、原因となる微生物が付着して徐々に繁殖した可能性が考えられます。
