## 合金鋼の水素脆化

Hydrogen Embrittlement of Alloyed Steel

材料技術部 飯野 潔・宮腰 康樹・中嶋 快雄

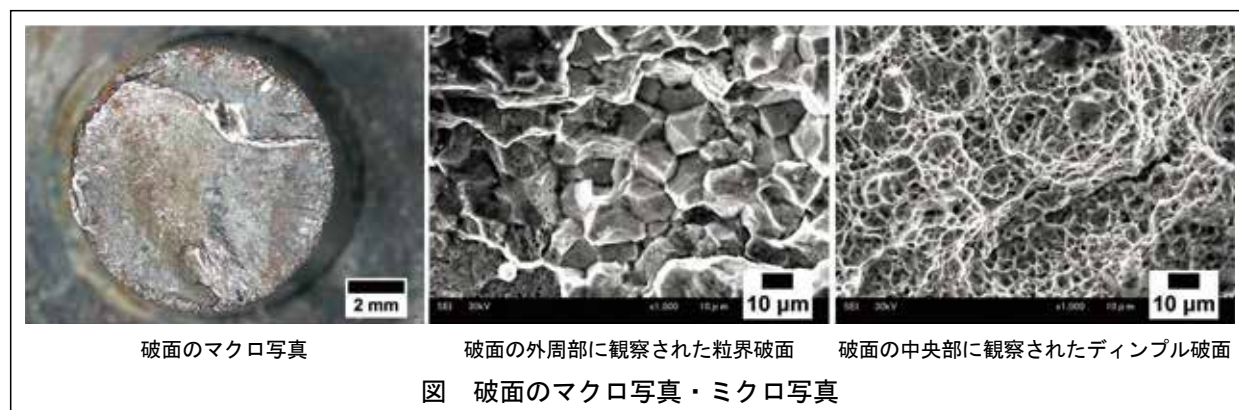
1. 破面のマクロ観察では、ピン外周部に強い金属光沢のある部分が観察されました。
2. ピン外周部をミクロ観察すると、明確な粒界破面が観察されました。これは水素脆化と考えられ、何らかの原因で水素を吸蔵し脆化したと推測されました。
3. 外周表面から約 $150\mu\text{m}$ ほどの深さが粒界破面であり、内部断面の大部分がディンプル破面であったことから、外周部が水素脆化してクラックが入り、これが切欠きとなって応力集中し破断に至ったと推測されました。
