# 厳環境こそ木材を？～木コンクリート橋「歌越別橋」の例～

性能部 構造・環境グループ 上田 麟太郎

## ■木コンクリート橋「歌越別橋」

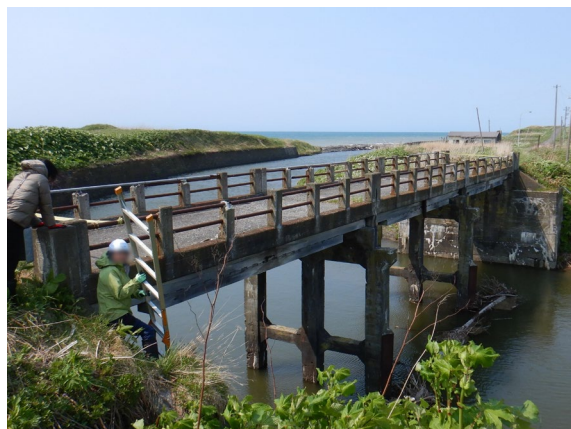
図1 歌越別橋 (2025年5月撮影)

留萌から北に約80 km、初山別村の歌越別川に架かる歌越別橋(図1)は、現存する貴重な木コンクリート橋の一つです。歌越別橋は戦後18年経った1963年に当時の国道に架橋されました。日本海に注ぐ河口に位置しており、潮風を直に受ける厳しい環境にありながら60年間以上も橋の形を保っています。残念ながら齢相応に劣化が進んでおり、2025年現在は通行禁止となっています。

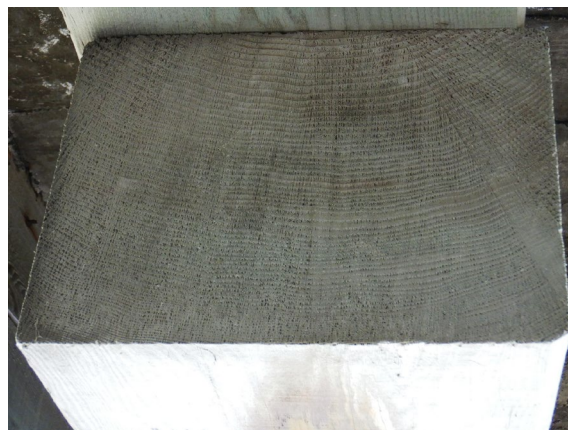
歌越別橋は橋脚と床版が鉄筋コンクリート、高欄(欄干)が鉄筋コンクリートの支柱に手すりとして鋼製のパイプを挿したもので、桁が木材(針葉樹材)となっています。直径40 cmを超える大径の丸太から二丁取りされたとみられる桁もあり、木口を見てみると、かなり狭く均質な年輪が樹心まで密に詰まっています(図2)。今ではあまり見掛けなくなったような、天然林から伐り出された材が使われたようです。

図2 木桁の木口

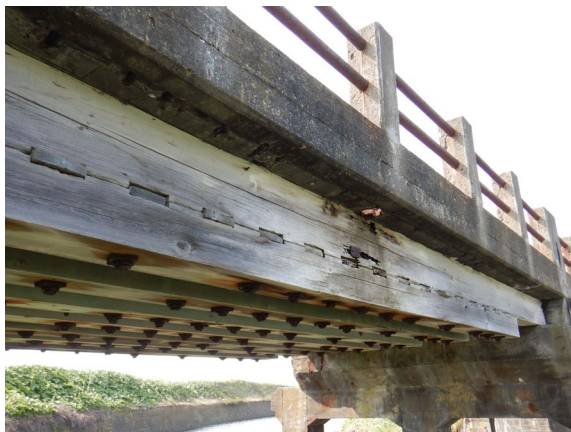
木桁はメインの桁を補強するように下面にもう1本短い桁が添えられ、上下に通したボルトで束ねられた合成桁となっています。上下の桁同士が接する面は切り欠きを設け、広葉樹材の板を挟みこむことで2本が前後にずれないように一体化されています(図3)。現代であれば2本を接着するか集成材を使うことで、ボルトも広葉樹材のずれ止めも不要になっているところだと思います。この違いは、接着技術が未発達だった時代の創

図3 一体化された2本の木桁

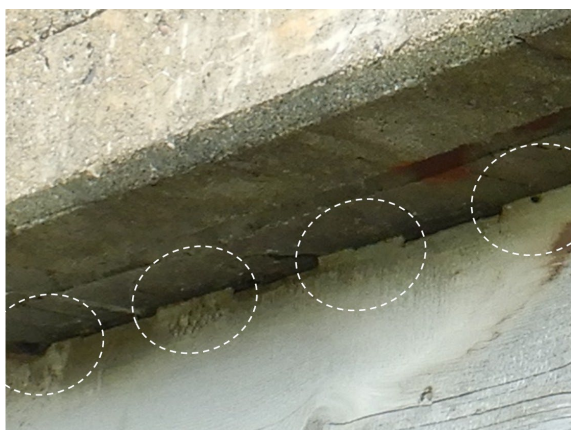
意工夫が垣間見える貴重なポイントと言えます。上側の桁はただ床版と橋脚に挟まれているだけにも見えますが、桁の上面が切り欠かれて床版にかみ合うよう床版下面の穴に挿してあり(図4, 丸囲み部), 桁と床版が一体となって荷重を支えるよう作られています。

図4 木桁と床版下面のかみ合わせ

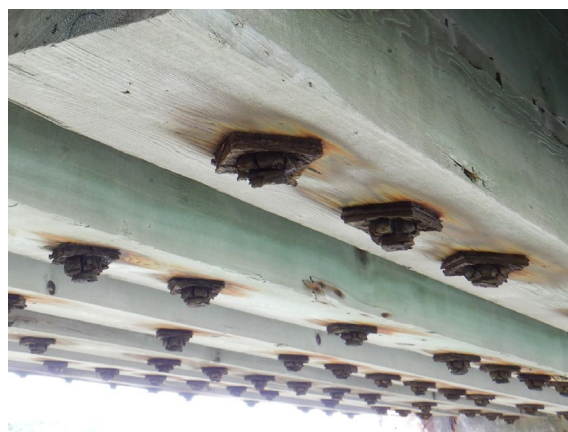
まず鉄(鋼)では、ボルトを留めたナットが木桁の下に見えますが、いずれも赤錆で膨らみ原型がようやく分かる程度(図5)で、一部のボルト頭部はすでに脱落しています。鋼製の手すりやコンクリートから露出した鉄筋も同様に、すっかり赤錆に覆われています。潮風を受ける環境ということで、塩害の影響が明らかに見受けられます。木桁には塩分の付着は見られますが、その影響と思われる変化は特に見当たりません。表面に付着した塩の結晶が木材の摩耗を促進する<sup>9)</sup>ことは報告されていますが、長く醤油や味噌の樽が無垢のスギ材で作られてきたように、塩分で木材自体はほとん

図5 塩害を受けた木桁下面のボルト・ナット

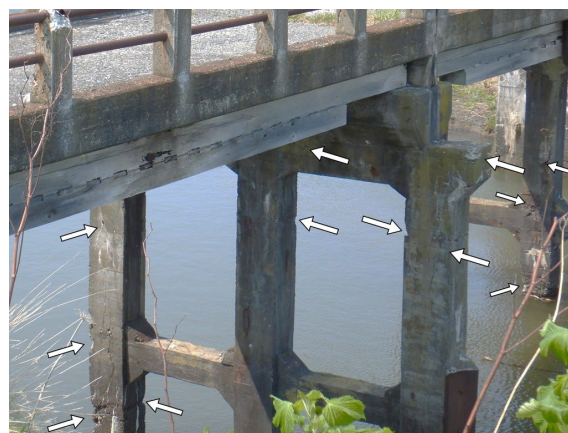
図6 コンクリート橋脚・高欄の様子

コンクリートの橋脚や高欄を見ると、所々ひび割れて角が割れ、表面は粗くなっています(図6, 白矢印)。高欄の劣化は特に激しく、鉄筋が露わになり、手すりが脱落するほど崩壊した箇所もあります(図7, 赤矢印)。これまで60年以上にわたり風雪を受けてきたことが見た目に納得できるような有様です。木材はというと、桁の中央あたりで腐朽劣化の進んだ箇所が見ら

歌越別橋の場合も、潮風により塩分が供給され続けたことで凍害劣化が促進されたものと考えられます。

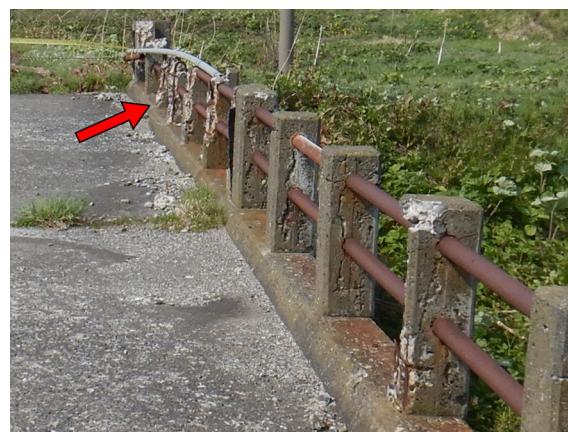
図7 劣化が進んだ高欄の様子

また先述の通り、高欄のコンクリートが特に激しく劣化していました。これは積雪の重さや除雪作業の影響もありそうですが、高欄がコンクリート支柱に鋼製の手すりを直接挿した構造だったために、手すりが温度変化をコンクリートへ迅速に伝える熱橋(ヒートブリッジ)としてはたらく、凍結と融解の繰り返しを促進させたことで激しい凍害劣化につながったのではないかと推察されます。

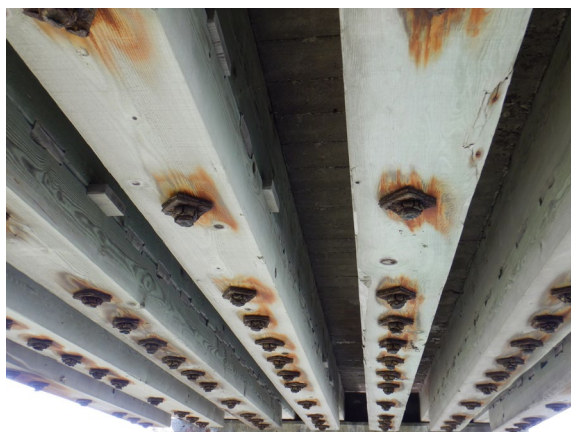
図8 木桁の様子

れます。一方で全体的な形状を見ると、周囲の角は立っており平面も整ったままで、コンクリートに比べれば60年も経っていると思えないぐらい元の形を保っています(図8)。この違いはどこからくるのでしょうか。

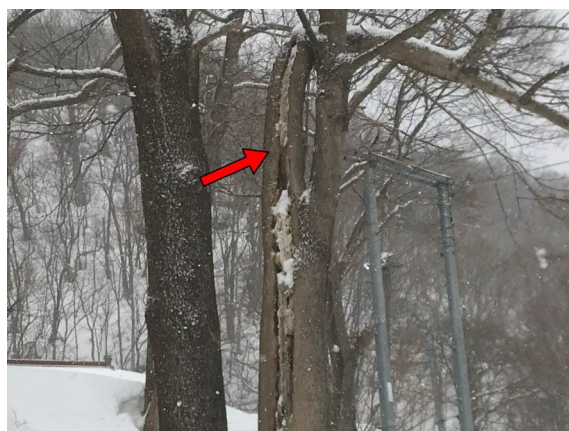
木材の場合、水分の多い一部の生立木では凍裂と呼ばれる凍害が発生することがあります(図9、赤矢印)。凍裂とは木材中の水分が凍結して樹幹が縦に裂ける現象で、そのまま樹木の枯死につながる場合もあります。枯死しなくても凍裂の痕は「蛇下り」という欠点として残り、丸太としての商品価値が大きく下がってしまうため林業者に恐れられている現象の一つです。道産樹種ではトドマツやヤチダモの凍裂が知られており、冬山で凍裂が起きた「パーン」という音を聞くことがあります。

図9 顕著な凍裂を生じた生立木(旭川市)

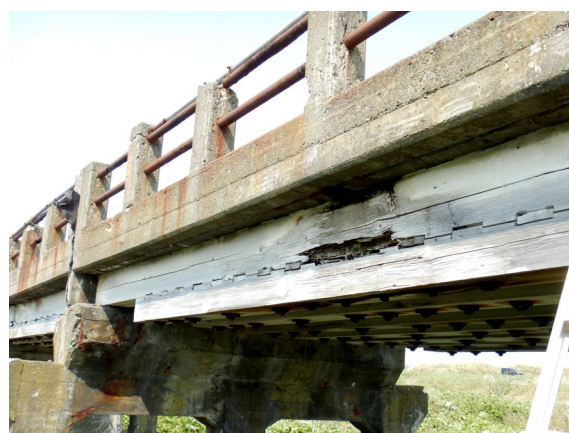
ところで歌越別橋の木桁には、腐朽劣化した箇所があることを先に述べました。桁の中央にあたる位置(図10)ですが、本来は床版を貫通した鋼製の排水管(図11, 黄矢印)が桁の側面を通っていたようです。排水管が木桁の下方まで水を運ぶことで、木桁を濡らすことなく床版上から排水する工夫が図られていました。ところが床版下面に露出した管が劣化して脱落した結果、排水を木桁側面に浴びせ掛ける穴(図11, 赤矢印)となってしまい、かえって木桁の腐朽を誘発したようです。これは、もし設計当初の意図を汲んだメンテナンスが行われていれば避けられた可能性が高い劣化と考えられます。いくら木材の強みを活かせる環境や工夫された設計であれ、維持管理を欠かせばいずれ形無しになってしまうことを、歌越別橋は物言わず伝えてくれているようです。

図 10 木桁の腐朽劣化の様子

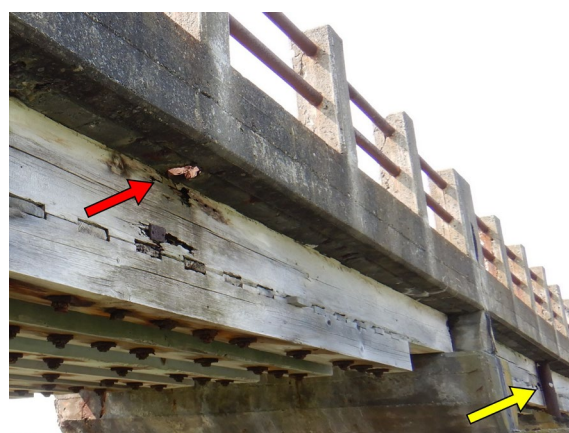
図 11 排水管の残留箇所(黄)と脱落箇所(赤)
