ピアノ線・ばね用オイルテンパー線の金属疲労

Striation-like Patterns on Fatigue Fracture Surfaces of Steel Springs

材料技術部 飯野 潔・宮腰 康樹・中嶋 快雄
植竹 亮太・櫻庭 洋平

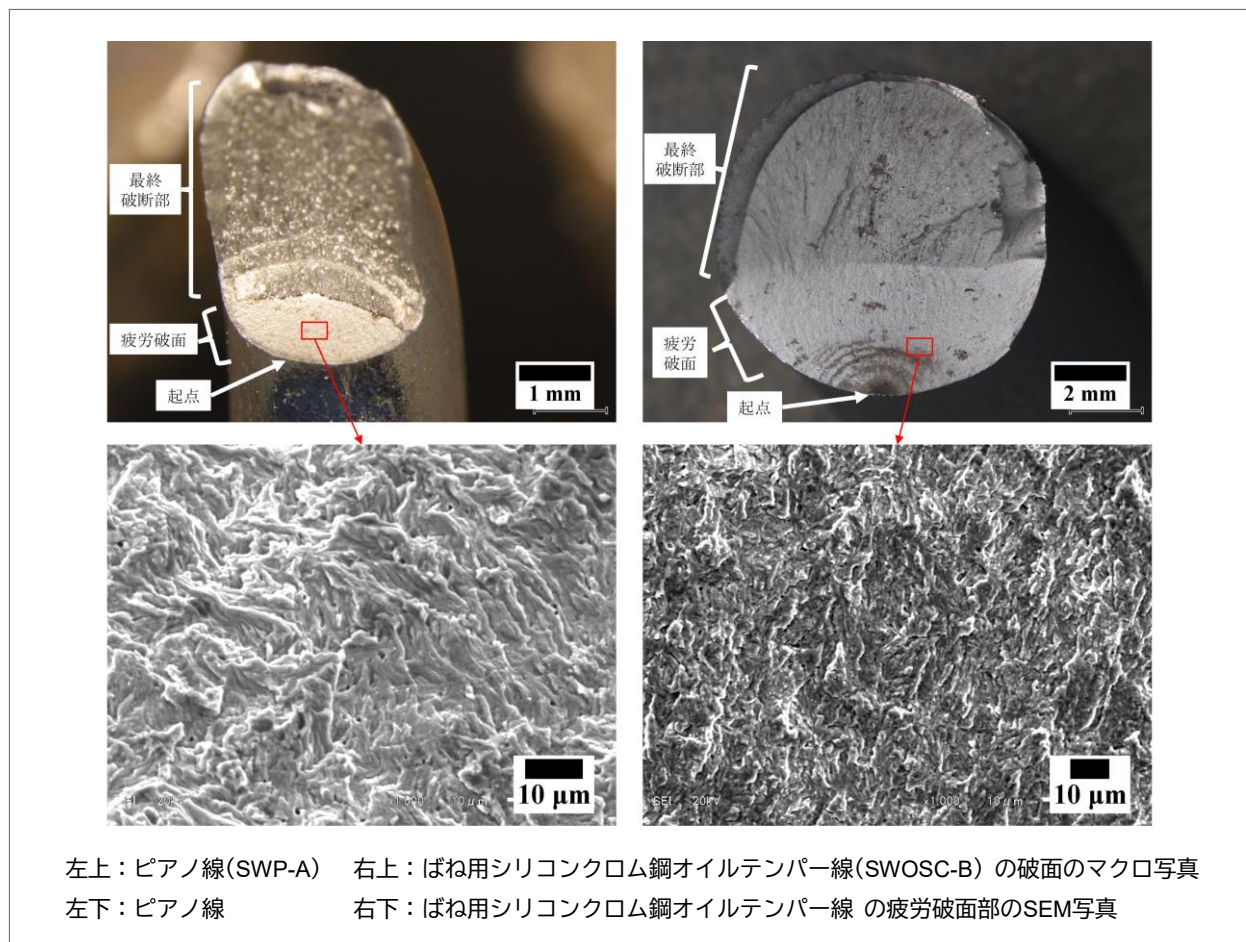
1. マクロ破面観察では、ばね内側の起点から疲労破面が進展して最終破断部につながるという典型的な疲労破壊の様相が観察されました。なお、これらの部品は常に繰り返し応力がかかる使用状況でした。
2. ミクロ破面観察では、両者とも金属組織依存破面と呼ばれる、さざ波状のストライエーション状模様が観察されました。き裂伸展速度が遅い場合に現れる疲労破面の一種です。
3. 対策としては線形を太くすることが有効であると指導できました。
