溶融亜鉛めっき部材のめっき脆性（水素脆化）

Hydrogen Embrittlement Along with Zinc-Galvanized Process

材料技術部 飯野 潔・宮腰 康樹・中嶋 快雄
植竹 亮太・櫻庭 洋平

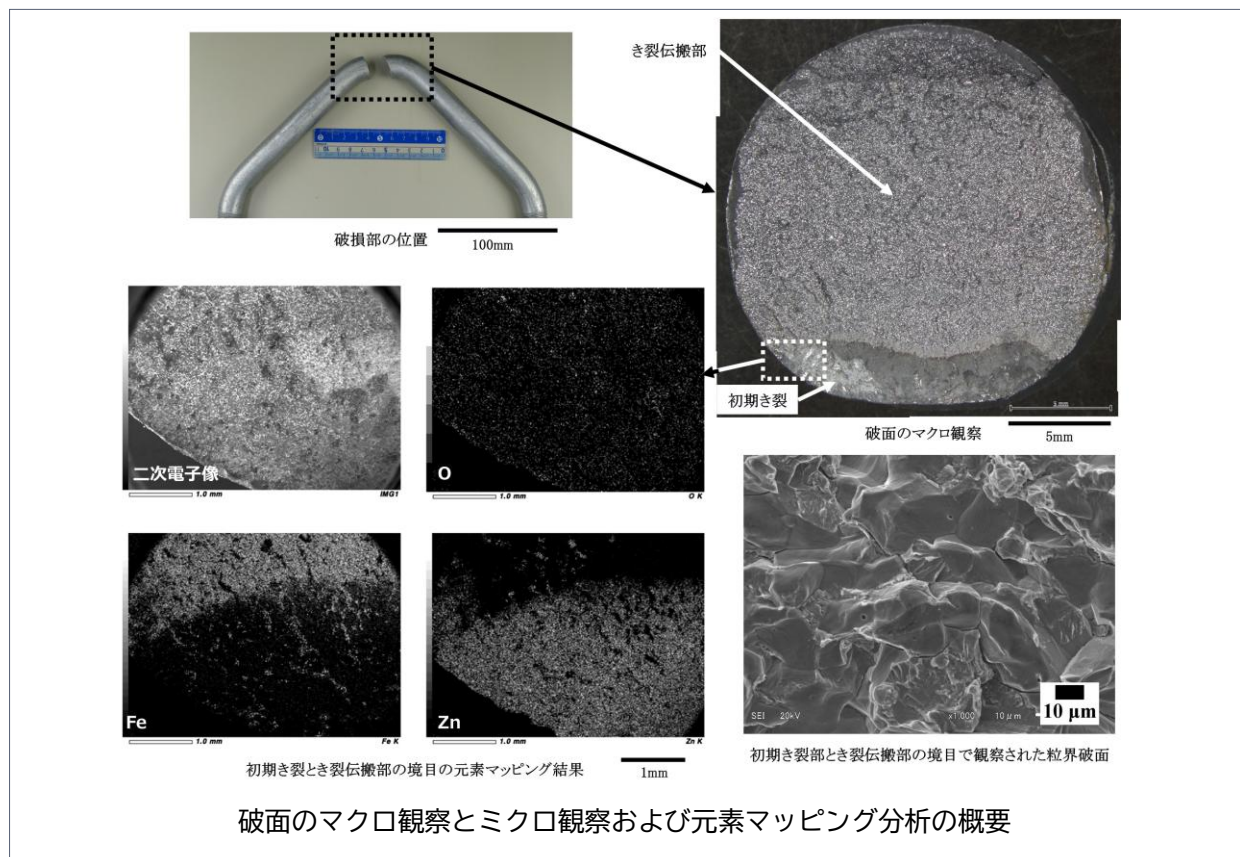
1. 破損品をマクロ観察したところ、破断は曲げ加工部で生じており、また、曲げ部内側破面には初期き裂と推測される変色部が観察されました。
2. 電子顕微鏡による破面のミクロ観察から、初期き裂部とき裂伝搬部の境目で粒界破面が観察され、水素脆化が起きたことが推測されました。また、初期き裂部の破面には亜鉛が存在しており、亜鉛浸漬時に、既に開口していたこともわかりました。
3. 加工プロセスの聞き取り調査なども踏まえ、破損の原因は溶融亜鉛めっきの前処理酸洗時に母材が水素を吸蔵して破断したためめっき脆性と考えられます。曲げ加工時の予加熱が不足したため引張残留応力が発生し、水素の吸蔵を加速した可能性が高いと考えられます。
