屋内運動施設床における木質系フローリングの劣化・損傷状況の調査事例

林産試験場 技術部 製品開発グループ 高山光子

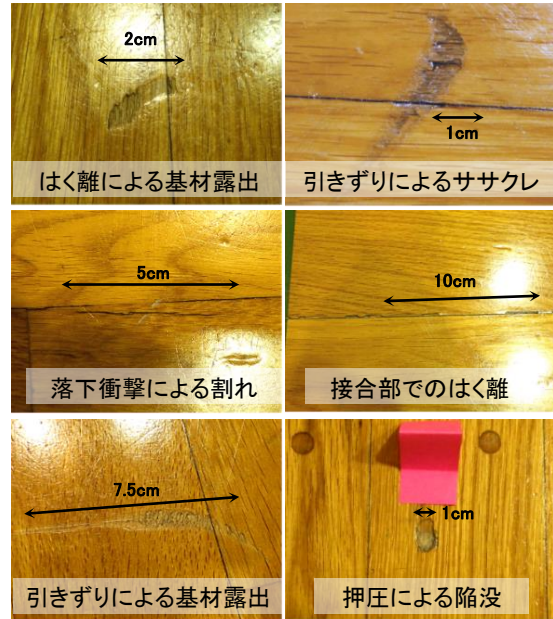
写真1 床損傷の例(施設1)

利用状況	平日に主に講堂として利用されている。会議等でほぼ毎日使用し、使用時に机・椅子を出し入れする。会議は外靴で利用。終業後バドミントン使用あり。
暖房方式	温風暖房(天井および壁に配風口)
フローリング仕様	ナラ単層フローリング 幅78mm, 長さ乱尺, 厚さ18mm
フローリング含水率	平均8.6%, 最大11.2%, 最小5.9%
フローリング目開き量	平均0.22mm, 最大0.57mm, 最小0.00mm
維持管理	週1回日常清掃, 半年に1回定期清掃およびワックスがけ。すべて業者に委託。
床の損傷	軽微なものも含めると床全面に損傷箇所が分布。補修を要する損傷箇所が器具庫(机・椅子収納), 機材庫の前に集中する傾向あり(写真1, 図1)。器具庫入口に連なる損傷から机椅子を運搬する動線が伺える。

→会議用途主体のため、運動用途に関わる損傷より、机・椅子等を出し入れする箇所に大きな損傷が多い。

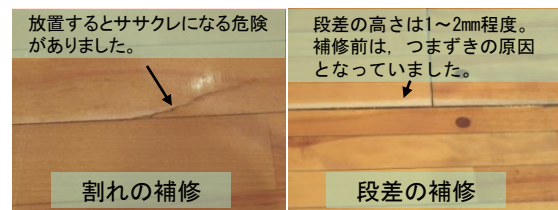
写真2 補修箇所の例(施設2)

利用状況	大型木製遊具設置の児童向け屋内遊戯施設。休館日(第2月曜, 年末年始)以外毎日利用され、利用頻度が高い。靴下履き・素足で利用。
暖房方式	温水床暖房+床下循環換気
フローリング仕様	大型積層フローリング(表面ピース:カバ) 幅450mm, 長さ1800mm, 厚さ18mm
フローリング含水率	平均8.5%, 最大10.4%, 最小6.3%
フローリング目開き量	平均0.78mm, 最大1.53mm, 最小0.28mm
維持管理	毎月休館日に管理事務所職員が日常清掃を実施。半年に1回業者による定期清掃とワックスがけ。日常的に職員が点検・補修等のメンテナンス実施。
床の損傷	割れなどの損傷やフローリング間の段差は適宜補修され(写真2)、ケガに繋がるような損傷は見られない。遊具裏や隅に損傷あり。

左: 割れの上から塗装, ワックスがけをして, 引っかかりのない平滑面になっています。

右: 段差の角を削り, 緩やかな曲面にして, その上から塗装, ワックスがけをしています。
