木質系屋内運動施設床の利用実態と劣化・損傷状況の調査事例

林産試験場 技術部 製品開発グループ 高山光子
サンポット(株) 小野昭則, 空知単板工業(株) 浦 弘達

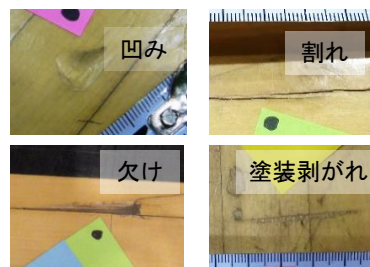
図2 主な損傷の例

◆損傷種類は主に図2の4種類に分類でき、特に割れや欠けの放置はケガ発生に繋がる可能性が考えられました。

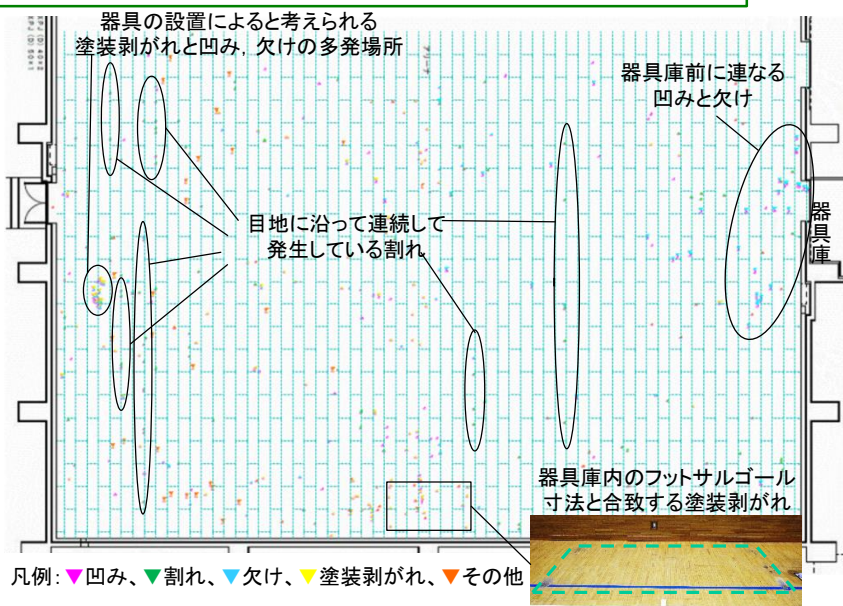
図3 支柱差し込み 図4 収縮による 図5 卓球使用に
穴周辺の凹み 目地の割れ 伴う塗装剥がれ

◆損傷原因は器具の移動・設置(図3)や床材の収縮膨張(図4)、運動競技(図5)とこれらの複合が推察されました。
