体育館等の木質系フローリングにおこる劣化や損傷

技術部 製品開発グループ 高山光子

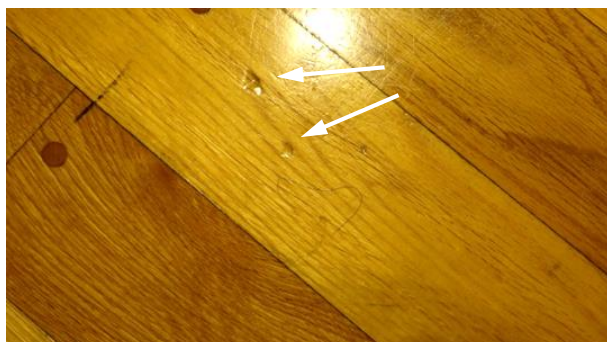
落下物や先の小さな物で強く押されてできる凹みや陥没等（写真1、2）は床全体によく見られますが、写真2のようにバレーボール等のネットを張るポールの差し込み穴の周辺など器具の設置場所に多数集中していることが多くあります。落下衝撃などによる割れ（写真3）や卓球台などの器具の移動時にできる引きずり痕（写真4）もよく見られます。損傷の程度がひどいものは、写真5、6のようにフローリングの木材自体（以下、基材）がえぐれてしまっています。このように基材が露出し、ササクレ状に破損したものは、木片が剥がれて人の身体を傷つける恐れがあるため、早めに補修が必要と考えられます。写真7の大きな凹みは、移動式バスケットゴールの車輪によるものです。最近では競技種目の多様化や体育館等の多目的利用により、このような重量物や大型機材の搬入・運搬に伴う甚だしい破損も増えています。

写真1 落下物による凹み

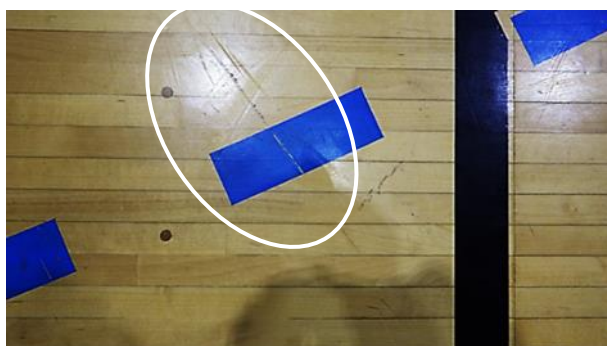
写真4 引きずり痕

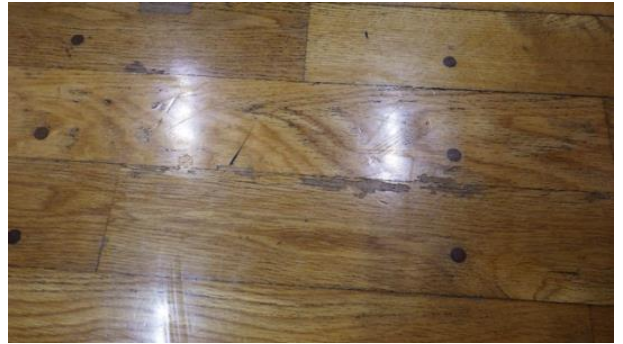
写真8～10は塗装の剥がれです。写真8は大会後にラインテープを剥がした際に塗装も剥がれてしまったようです。このようにテープ類を無造作に剥がすと塗装だけでなく基材まで破損することもあるので注意が必要です。写真9は主に卓球で使用されている場所で、毎回利用者が卓球台のほぼ同じ位置で競技をするため塗装が薄くなったそうです。写真10, 11は同じ箇所ですが、長さ20cm, 幅15cm程度の大きな塗装の剥がれがあり、周囲には凹みや引きずり痕が多数見られました。同様の塗装の剥がれが計4箇所、四角形に並んでいました。何らかの器具の設置に伴う傷と思われましたが、器具庫にフットサル用のゴールが収納されており(写真12)、床と接触する部分の形がちょうど塗装の剥がれた部分と重なるの

写真8 ラインテープを剥がした際の塗装剥がれ

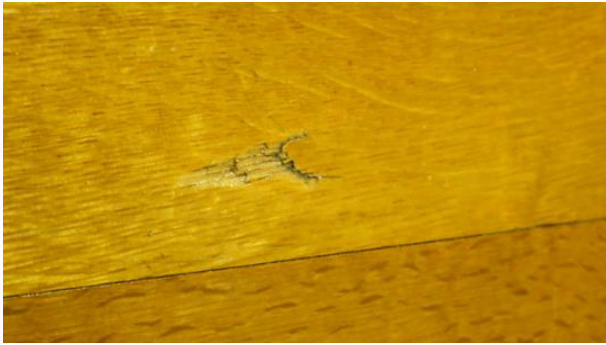
写真5 ササクレ状になった基材のはく離

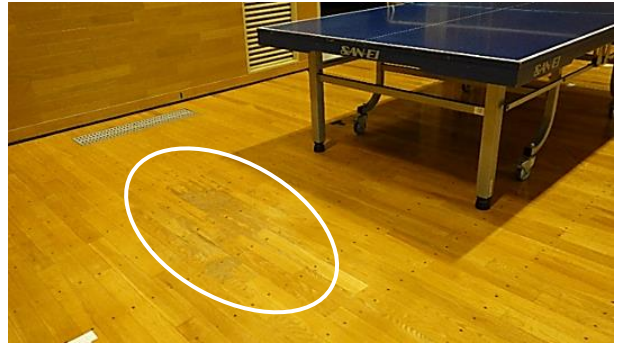
写真9 塗装の摩耗

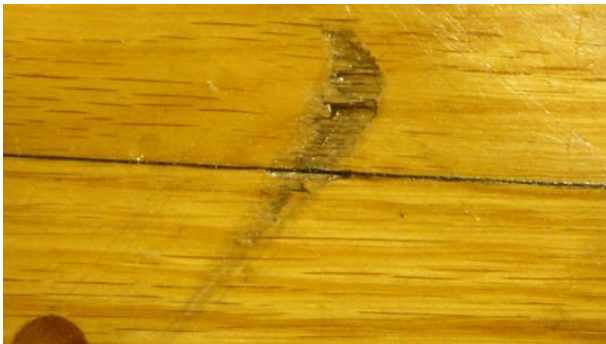
写真6 引きずりによる基材の露出

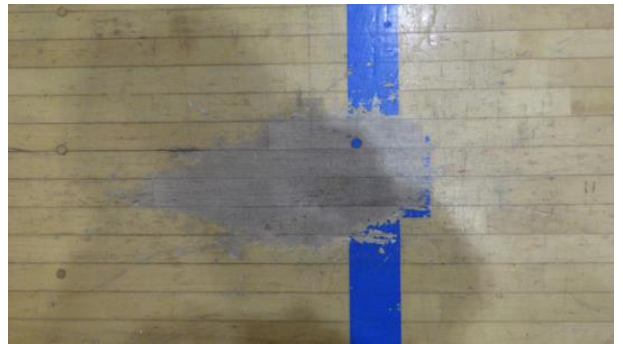
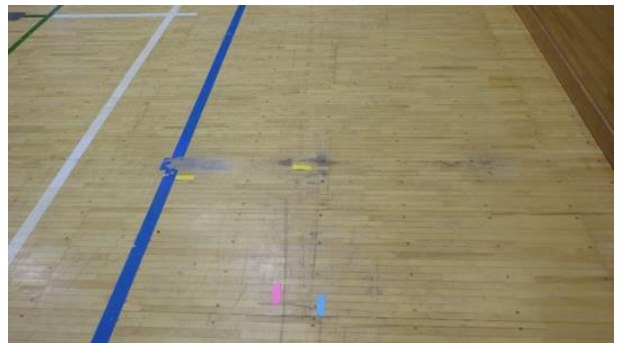
で、ゴールの運搬、設置による損傷と推察されました。このように同じ塗装の剥がれでも体育館等の使用状況により原因は様々です。表面の塗装のみの小

写真10 ゴールの運搬、設置による塗装剥がれと損傷

写真11 同上

さな剥がれはすぐに補修の必要はありませんが、面積の広いものや基材が見えているものは、放置しておくとも基材の損傷に発展する恐れがあるため、早めに再塗装が必要と思われます。また、写真12、13は

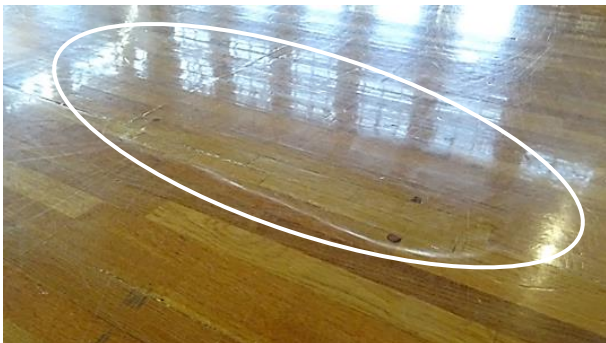
写真7 移動式バスケットゴールによる凹み

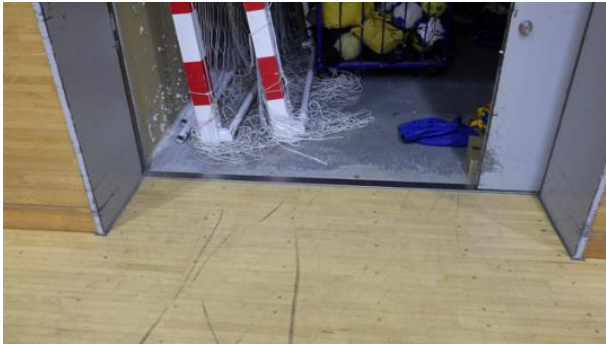
器具庫前の床ですが、このように器具庫や搬入口前の床は損傷の発生が目立つ傾向がありました。

写真12 器具庫前の床

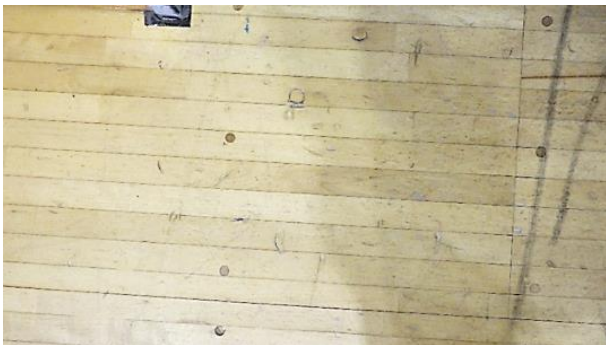
写真13 器具庫前の床

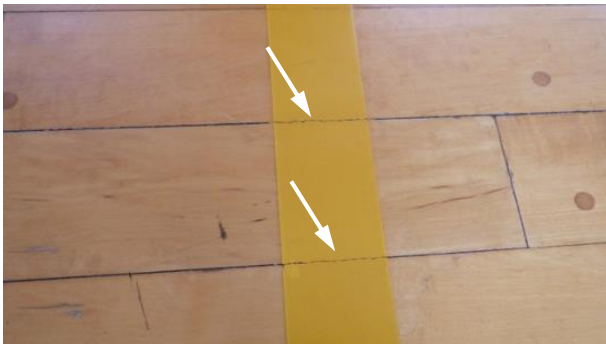
写真14、15はフローリングの幅方向の収縮が原因と考えられるラインの塗膜割れや目地部分の割れ、欠けです。また写真16～20では、逆にフローリングの膨張により、目地部分での段差や割れ、欠け、短辺側の端部の突き上げや割れが発生しています。このようなフローリングの寸法変化による損傷は、調査を行った体育館の多くで見られました。写真15や17、19のようなササクレ状の割れや欠けは、放置すると木片が剥がれて人体を傷つける恐れがありますので、早めの補修が必要と考えられます。

写真14 乾燥収縮による塗膜の亀裂

木材の含水率は、周囲の温度と相対湿度によって左右される一定の含水率（平衡含水率）に向かいます²⁾。このため、フローリングの含水率は、施工されている体育館等の温湿度環境にあわせて変化し、吸放湿による寸法の伸び縮みが起こりますが、ある程度の伸縮を想定して施工されており、また塗装に保護され吸放湿しにくくなっているため、通常の範囲内の温湿度環境であれば、すぐに損傷が発生することはありません。大きな損傷が発生している場合は、例えば、床下の浸水や地形の影響などにより床下に湿気がたまりやすく高含水率になっている場合や、逆に直射日光や暖房等による過乾燥で低含水率になっていることなどが考えられます。

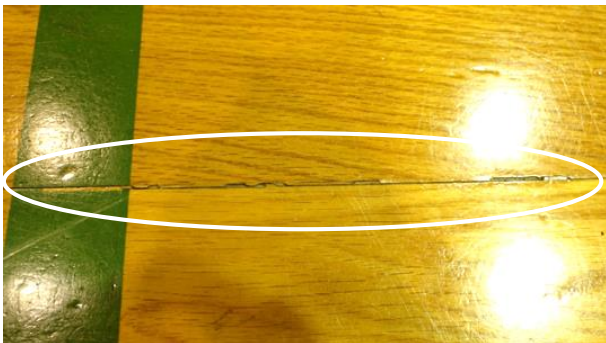
写真15 乾燥収縮による目地の割れと欠け

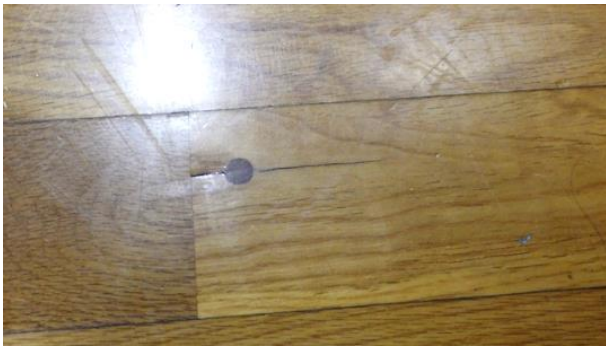
写真20 収縮膨張による端部の割れ

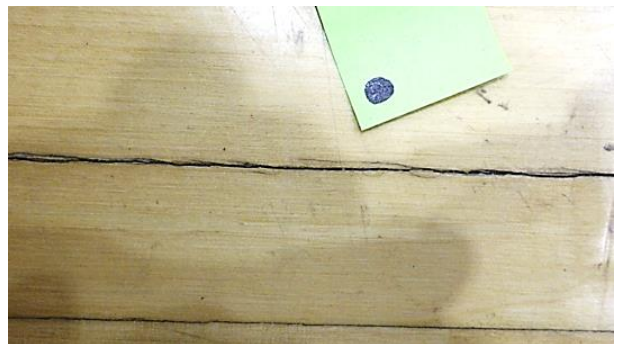
写真23と24は長辺側の目地に沿った細かな割れですが、両方とも同一目地の延長上に発生していたものです。この体育館では同様に同一目地に沿った割れや欠けの発生が幾つかの目地に見られたことから、フローリングの床下側に施工された下地合板の寸法

写真23 目地部分の細かな割れ

変化が影響していることも考えられます。

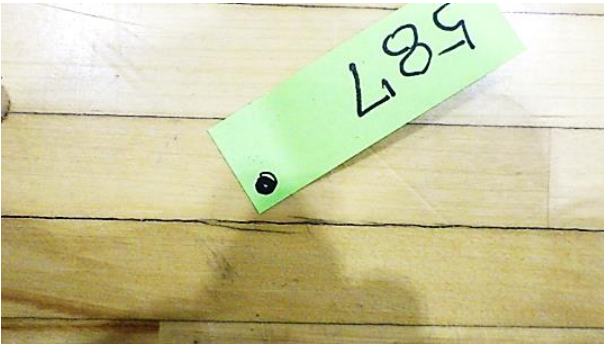
写真24 写真23と同じ目地の延長で発生した割れ
