晩材部の塗膜はなぜはがれやすいのか？

性能部 保存グループ 伊佐治 信一

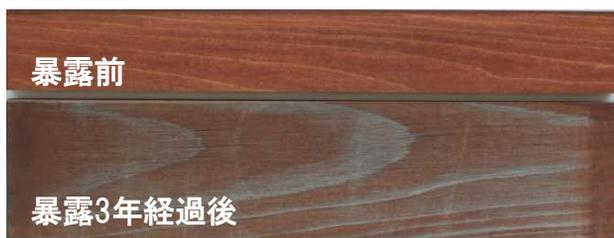
屋外用途で利用される木材保護塗料は、塗膜が形成される造膜形と、塗膜の形成が目立たない含浸形に大別されます。両者は仕上がりだけでなく劣化の際の外観上の変化も異なり、前者については、塗膜の割れやはがれが観察され、後者については、微細な塗膜の割れの発生や塗料成分が徐々に脱落していくような変化が観察されます。一般に、早材部と比較すると晩材部における塗膜の劣化は早期に観察され、この早晩材の差異は美観の低下として認識されます(図1)。より耐候性能の高い処理方法を検討するためには、この要因を明らかにする必要があります。また、日本では含浸形木材保護塗料が多く利用されており、塗装面の耐候性評価は多く実施されていますが、微細な割れの発生や塗料成分の脱落に至る過程についての報告例は少なく²⁾、特に晩材部の塗膜劣化が早期に起こる要因については知見が不足しています。

図1 含浸形木材保護塗料の劣化の一例

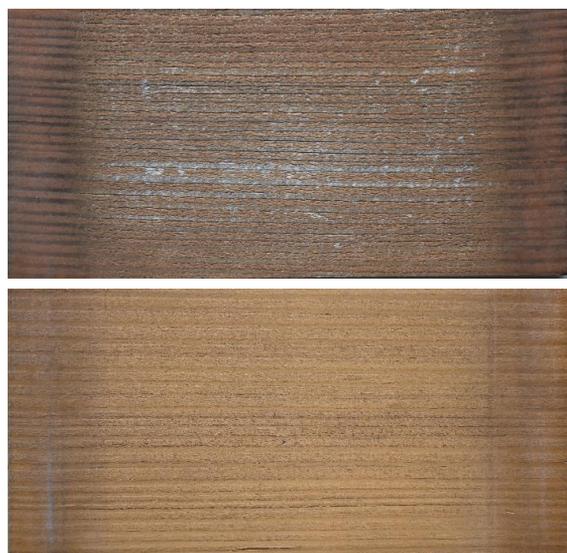
図2 屋外暴露3年経過後の試験体の外観
(上: 塗料1, 下: 塗料2)

図2に、屋外暴露試験3年経過後の塗装面の外観を示しました。塗料1については、部分的に木部の露出が観察され、塗料2については、外観上そのような変化は観察されない状態でした。図3には、走査型電子顕微鏡を用いて、塗装表面とその下の木部を撮影した写真を示しました。塗料1における晩材部の塗膜は、早材部と比較すると微細な割れが多く観察されました。また、塗膜下の木部では、晩材部の組織に割れや細胞間層の剥離が観察されました。早材部の木部については、比較的健全な状態が維持されていました。塗料2については、塗膜の微細な割れはほとんど観察されなかったものの、晩材部の組織に亀裂が観察されました。

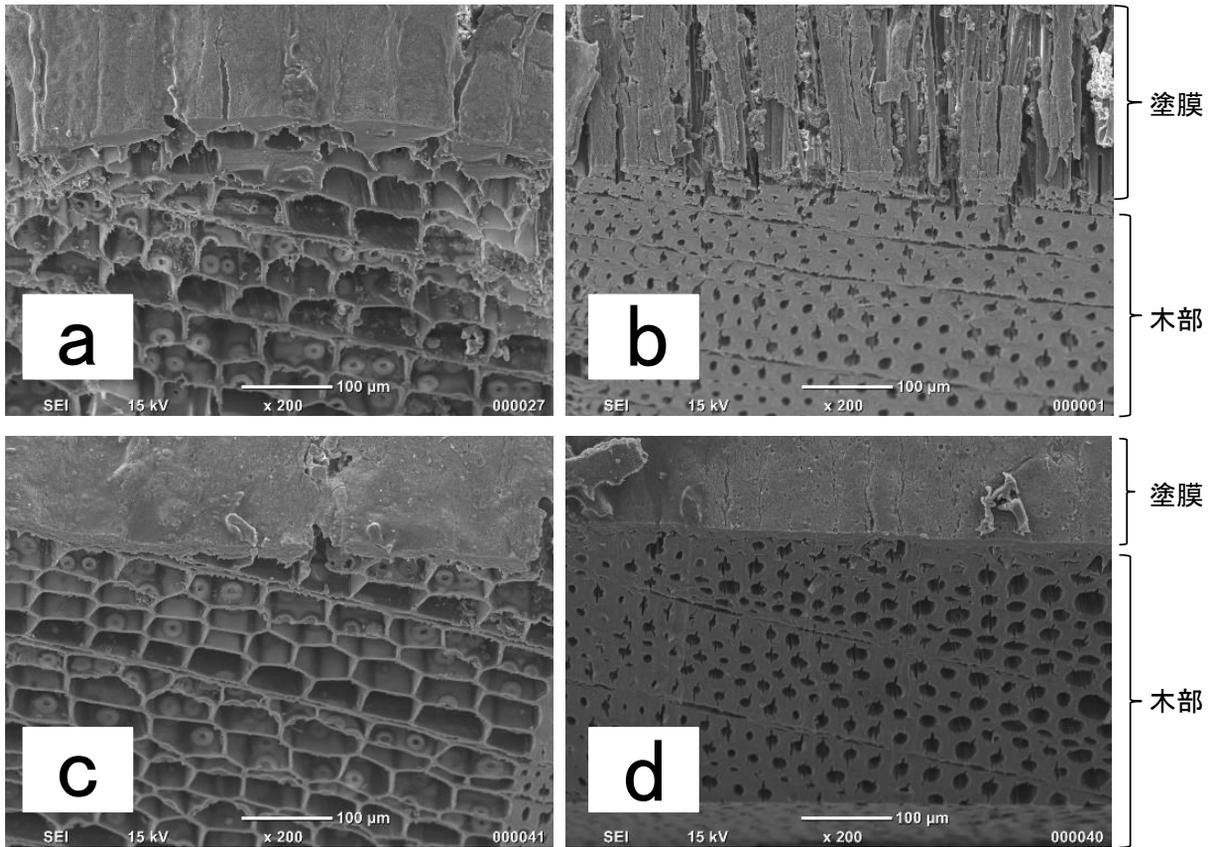
図3 屋外暴露3年経過後の塗膜および塗膜下の木部の顕微鏡写真
(a:塗料1 早材部, b:塗料1 晩材部, c:塗料2 早材部, d:塗料2 晩材部)

この亀裂が多く存在することにより、水分の吸放湿量が増大することで寸法変動も大きくなり、さらに、木材の劣化の主要因である紫外線などの光の浸透量も大きくなり、劣化が促進するのではないかと推測しています。

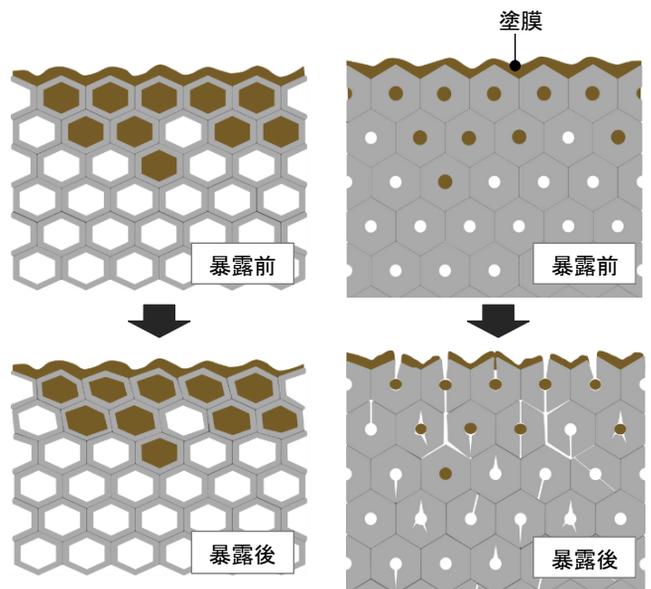
今回の観察結果をまとめると図4のようになり、塗膜が比較的健全な状態にあっても、塗膜下の晩材部の組織には亀裂が生じやすいことが分かりました。

早材部
 ・一部表面組織の変形を観察
 ・組織の割れは少ない
 ・塗膜の亀裂は少ない

晩材部
 ・組織の割れを内部の木部まで観察

図4 塗膜下の木部の劣化の模式図
