集成材の耐久性

ーシンボルタワーとして30年間屋外使用された事例ー

技術部 生産技術グループ 中村 神衣

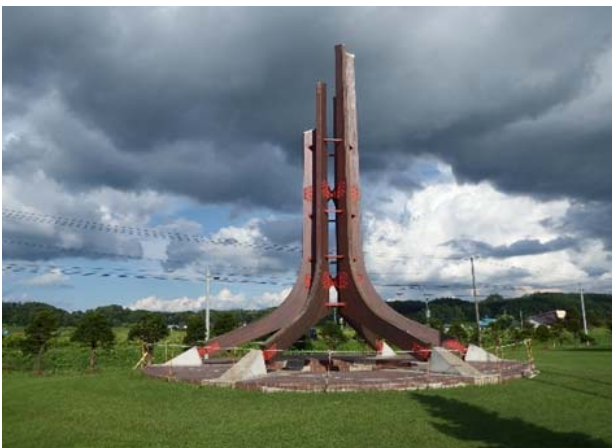
図2 解体前シンボルタワー外観（2017年）

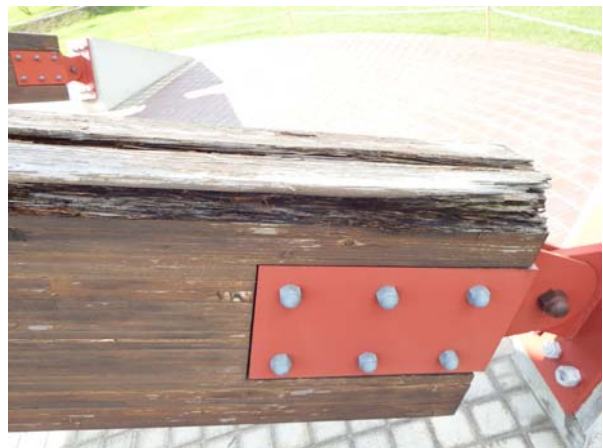
図3 脚部の腐朽（2017年）

まず、タワーの上、中、下部から採取された試験片のせん断強さを比較すると、上、中部では、接着層のせん断強さはJAS基準値よりも高く、木部は文献値と同等以上のせん断強さを有していた一方、下部では、接着層、木部の双方とも基準値以下となっていました。その理由としては、上、中部が地面に対して垂直である一方、下部では湾曲し地面と約20度の傾斜を成しており、水分が集成材上に滞留しやすかったこと、さらに冬季には積雪に接触し、凍結融解を繰り返す環境にあったことなどが考えられます。

シンボルタワーにおいて、強度低下がみられた下部は、降水や積雪の影響を強く受けたと考えられる部位でした。反対に、水が滞留しにくかった上、中部は、30年の屋外使用でも健全であったことがわか

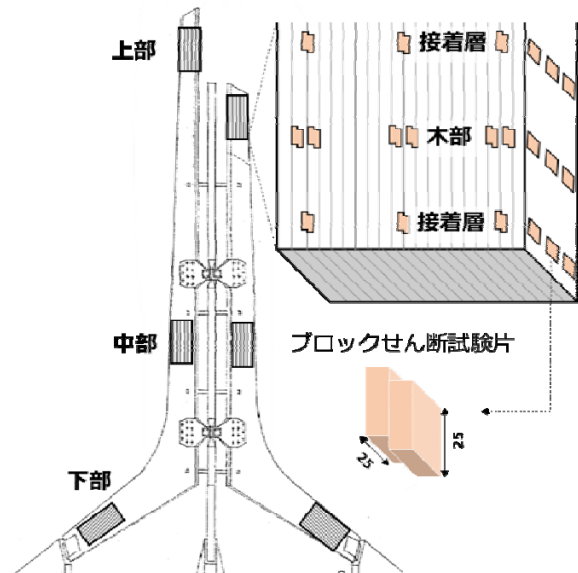
図5 ブロックせん断試験片採取部位

図5に示すように、降水や日射、積雪等の条件が異なるタワーの上、中、下部それぞれの部分から、接着層を含む試験片(接着層)と、木部のみの試験片(木部)を切り出し、ブロックせん断試験を行いました。なお、腐朽等のため測定不能であった部位は値を0N/mm²として、各部位の平均値を算出しました。また、せん断強さを評価する上で基準とした値は、接着層については集成材の日本農林規格(JAS)エゾマツ集成材のせん断強さ基準値⁵⁾6.0N/mm²を、木部についてはエゾマツのせん断強さの文献値⁶⁾ 柱目面9.8N/mm²、板目面8.3N/mm² を用いました。結果を表2に示します。

次に、接着層と木部の試験片のせん断強さを比較すると、上、中、下部のどの部位においても、接着層の試験片の値が木部のみの試験片より低いことがわかりました。しかし、接着層の試験片の破断面を見ると、ほとんどが接着面ではなく、接着面付近の木部で破断していました。つまり、接着層の試験片が木部のみのものより弱かったのは、接着剤や接着界面よりも、接着界面に近い部分の木部に理由があったということです。これは、外部の温湿度変化により集成材内で含水率の変動が生じ、木部が膨潤・収縮しようとするのを接着剤が拘束することで、接着層付近の木部に繰り返し応力が蓄積し、経時的に劣化が生じたものと推察されました。
