# どんな割れが屋外構造物を腐らせるのか

性能部 構造・環境グループ 今井 良

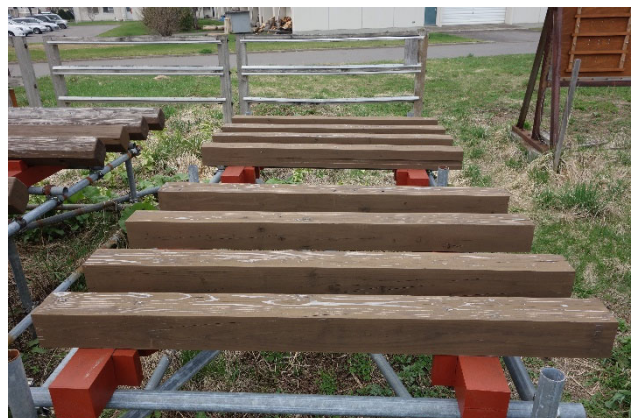
2011年11月に林産試験場の屋外曝露試験地に、心持ち製材（人工乾燥カラマツ正角材、105×105×2,000mm）の4本を、同一等級構造用集成材（カラマツ、4プライ、水性ビニルウレタン系接着剤、105×105×2,000mm）を4本、架台の上に水平に設置して屋外曝露しました（写真1）。写真の手前が南側です。いずれの材も防腐剤は使用せず、表面に木材保護塗料を塗布しています。なお集成材については試験体G1とG3で接着層（積層面）が水平方向に、G2とG4で接着層が鉛直方向になるよう設置しました。

写真1 屋外曝露の様子（手前が製材、奥が集成材）

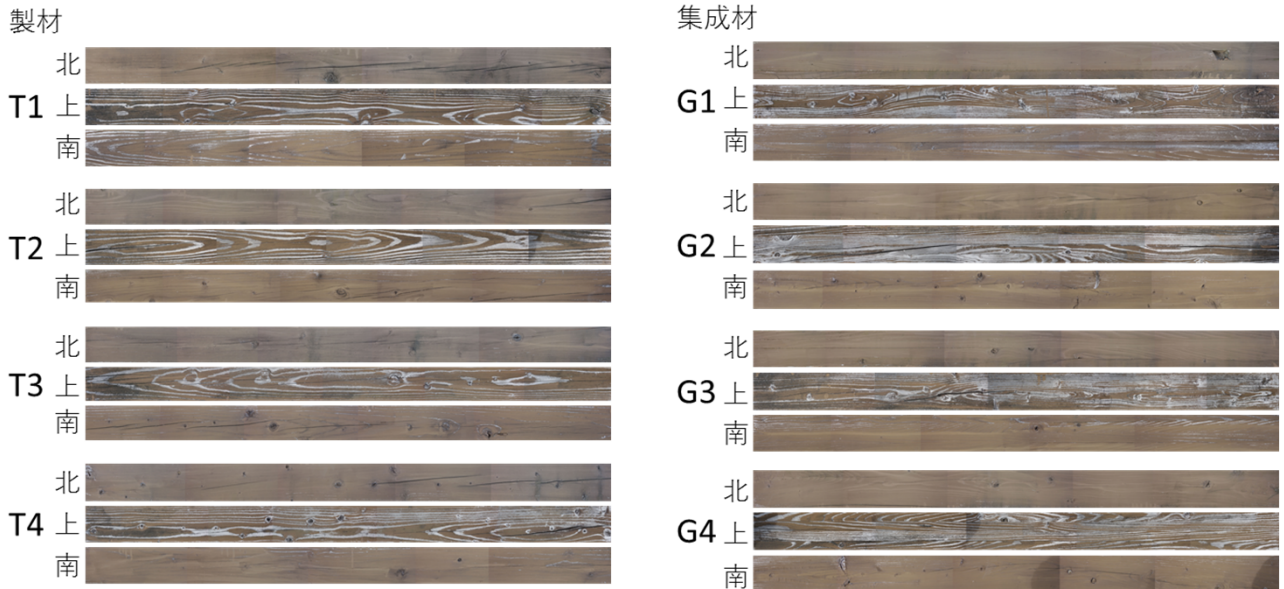
2020年7月に、塗装の剥離や割れの状況を観察しました（8年8か月経過）。まず、それぞれの材の各面について割れや塗装剥離の程度を比較しました（図1）。いずれの材でも、塗装の剥離は上面で最も生じ

図1 各材各面の塗装の剥げや割れの状況（下面は除く）

ており、次いで南面でわずかに生じていましたが、北面はほとんど確認されませんでした。割れについてはすべての材で発生していましたが、上面ではすべての材で割れていたのに対して、北面および南面は割れない材や割れの程度が小さい材がありました。なお下面については塗装剥げも割れも一切生じていませんでした。

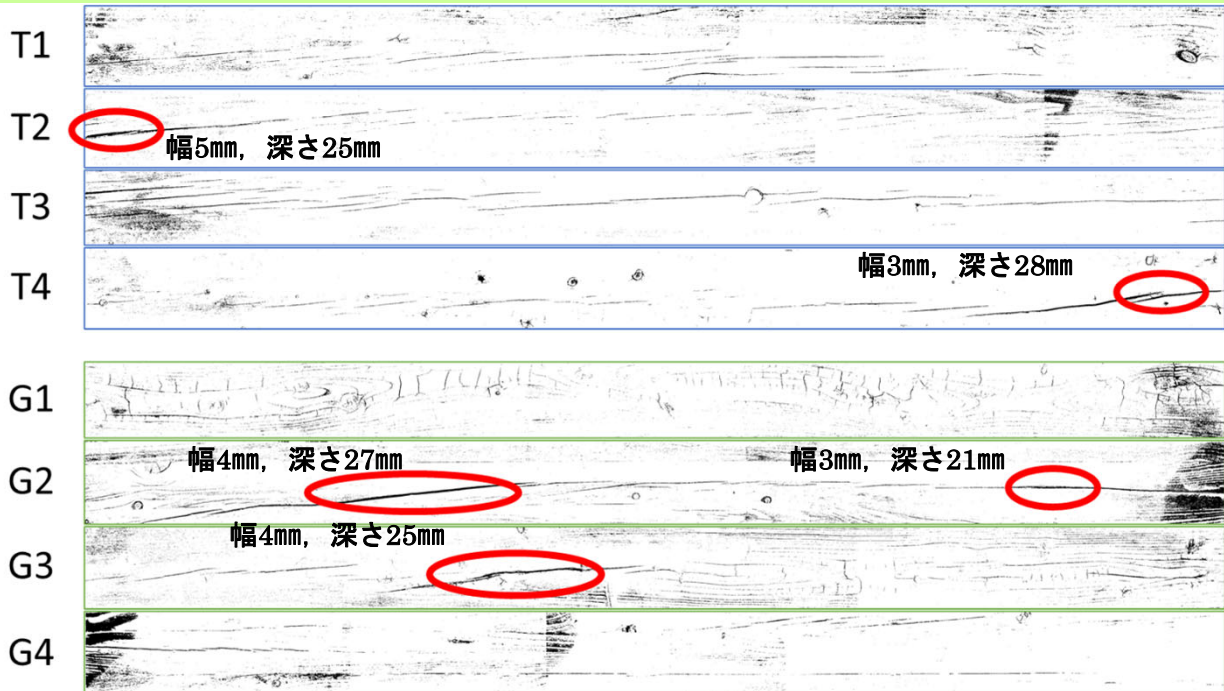
さらに、割れ内部の腐れの有無について細い針金やすきまゲージの先端部で突くなどして確認しました。その結果を図2に示します。製材（T2, T4）、集成材（G2, G3）ともに2体で腐れが確認されました。いずれの材でも割れの最深部で腐れが生じており、腐れが生じた部分は全て割れ幅3mm以上で、かつ割れ深さ20mm以上でした。また、腐れの確認できなかった割れの最大深さは20mmでした。なお、集成材（G4）は最大で25mmの割れ深さが観察されていますが、材端部の割れであったため水分が溜まりにくく乾燥しやすかったことが腐れなかった理由と考えられます。

図2 腐朽が確認された箇所（赤丸囲み部）※割れが見やすいように画像処理（2諧調化）しています

今後は割れの幅や水の抜けやすさと腐れの関係などにも着目しながら、割れと腐れやすさの関係性について明らかにしていきたいと考えています。今回割れの内部で確認された腐朽部位の大きさは非常に小さく、材全体の強度性能や美観に対して影響を与えるようなものではなかったため、早期に腐朽を発見することが出来れば、腐朽部位を削り取って埋木などにより容易に補修することが出来ます。したがって、割れの形状などから腐朽発生の可能性を予測することで、より迅速かつ効率的な点検作業や、長寿命化のための維持管理が実施できると考えられます。

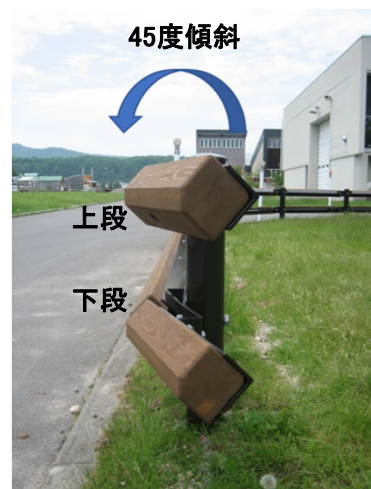
写真2 45度傾けたビスタガード（側面）

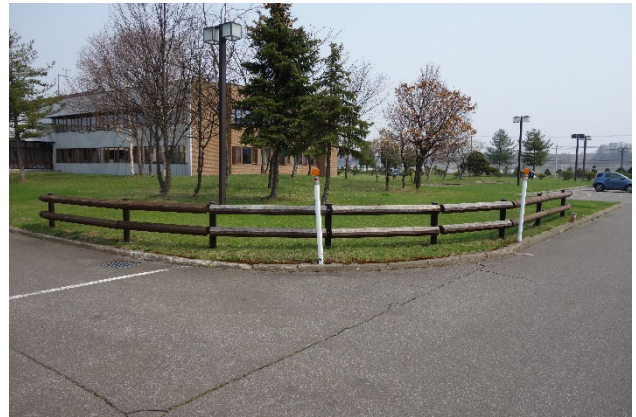
観察結果を表2に示します。割れ深さが20mmを超えた集成材は6本ありました。このうち割れ内部での腐れが確認できたものはガードレールとして設置されているもの（VG）のうちの2体で，割れ深さはともに25mmでした。残り4本には割れ深さ20～24mmの割れがあったにも関わらず腐れは確認できませんでした。割れに角度が付いていることで割れの中へ入った雨水を速やかに排出させたのではと推測しましたが，実際に割れの角度を観察した結果，深さ20mm以上のいずれの割れも繊維傾斜度は小さく，入り込んだ雨水を速やかに排出するような形状にはなっていないことが確認できました。したがって，割れ深さが20mm以上で腐るか腐らないかは，他にも何らかの因子（例えば割れの形状や環境，地上高など）が影響していると考えられます。

写真3 林産試験場内設置のビスタガード (VG)

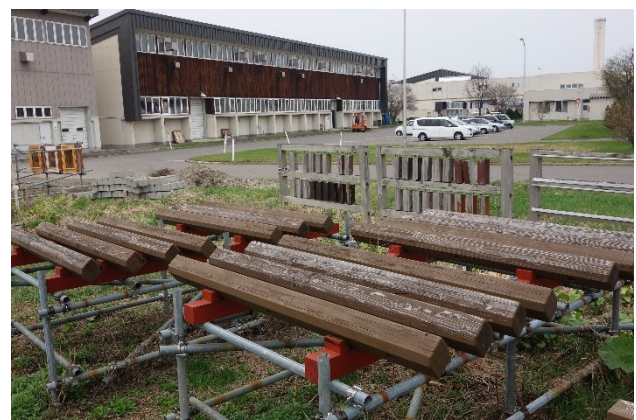
写真4 屋外曝露の様子 (ビスタガード) (V)
