どんな割れが屋外構造物を腐らせるのか

性能部 構造・環境グループ 今井 良

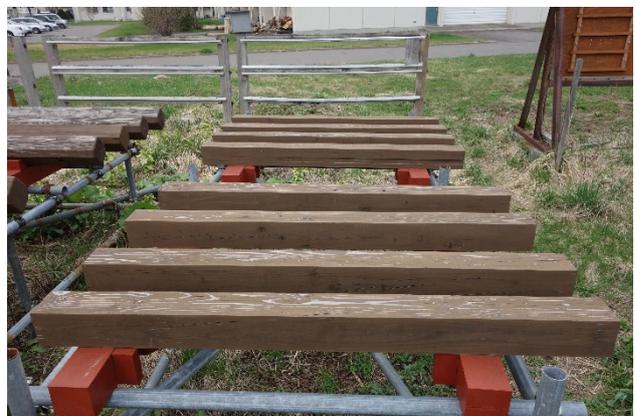
2011年11月に林産試験場の屋外曝露試験地に、心持ち製材（人工乾燥カラマツ正角材、105×105×2,000mm）の4本を、同一等級構造用集成材（カラマツ、4プライ、水性ビニルウレタン系接着剤、105×105×2,000mm）を4本、架台の上に水平に設置して屋外曝露しました（写真1）。写真の手前が南側です。いずれの材も防腐剤は使用せず、表面に木材保護塗料を塗布しています。なお集成材については試験体G1とG3で接着層（積層面）が水平方向に、G2とG4で接着層が鉛直方向になるよう設置しました。

写真1 屋外曝露の様子（手前が製材、奥が集成材）

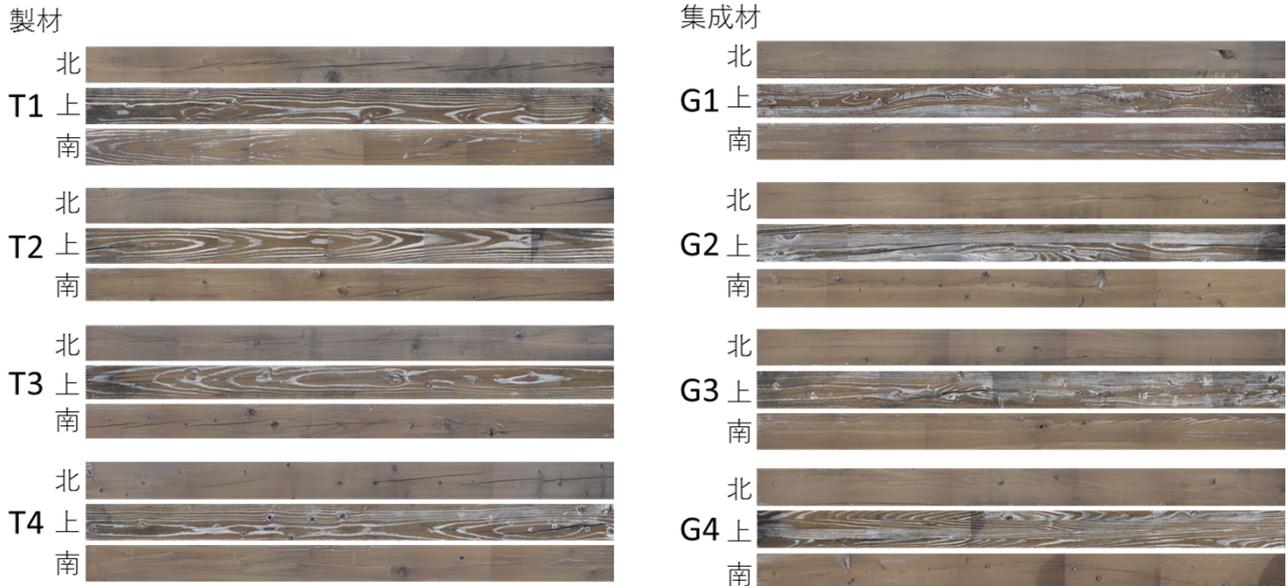
図1 各材各面の塗装の剥げや割れの状況（下面は除く）

ており、次いで南面でわずかに生じていましたが、北面はほとんど確認されませんでした。割れについてはすべての材で発生していましたが、上面ではすべての材で割れていたのに対して、北面および南面は割れない材や割れの程度が小さい材がありました。なお下面については塗装剥げも割れも一切生じていませんでした。

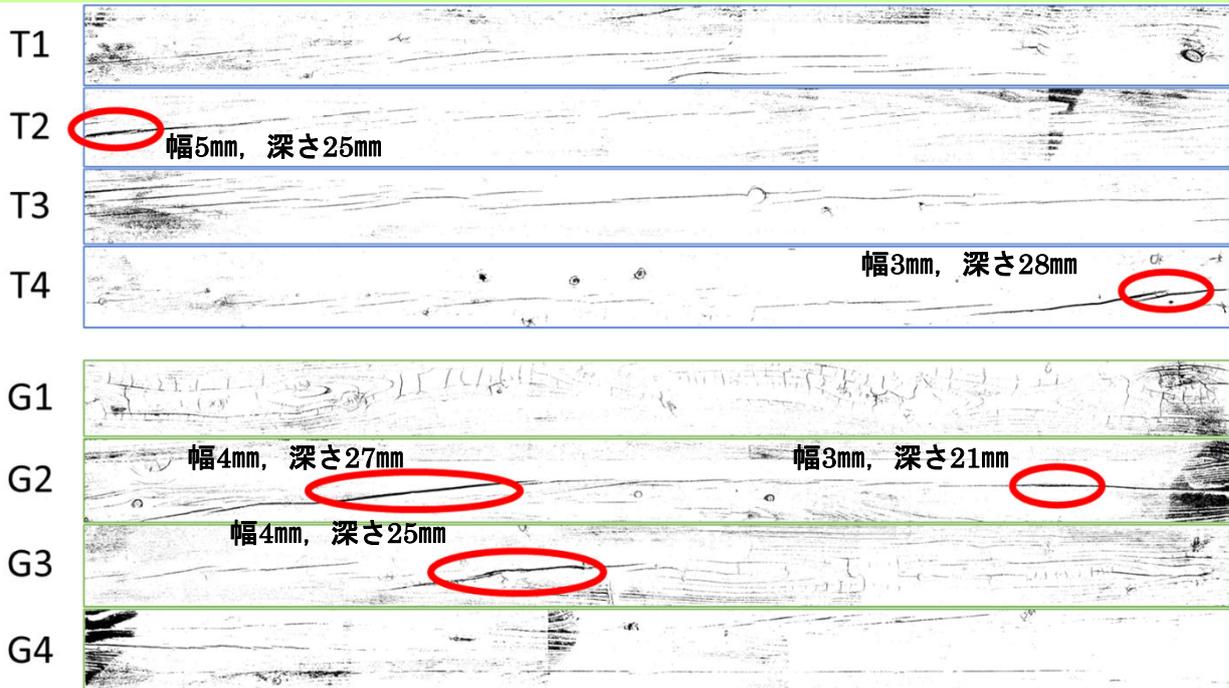
さらに、割れ内部の腐れの有無について細い針金やすきまゲージの先端部で突くなどして確認しました。その結果を図2に示します。製材（T2、T4）、集成材（G2、G3）ともに2体で腐れが確認されました。いずれの材でも割れの最深部で腐れが生じており、腐れが生じた部分は全て割れ幅3mm以上で、かつ割れ深さ20mm以上でした。また、腐れの確認できなかった割れの最大深さは20mmでした。なお、集成材（G4）は最大で25mmの割れ深さが観察されていますが、材端部の割れであったため水分が溜まりにくく乾燥しやすかったことが腐れなかった理由と考えられます。

図2 腐朽が確認された箇所（赤丸囲み部）※割れが見やすいように画像処理（2諧調化）しています

今後は割れの幅や水の抜けやすさと腐れの関係などにも着目しながら、割れと腐れやすさの関係性について明らかにしていきたいと考えています。今回割れの内部で確認された腐朽部位の大きさは非常に小さく、材全体の強度性能や美観に対して影響を与えるようなものではなかったため、早期に腐朽を発見することが出来れば、腐朽部位を削り取って埋木などにより容易に補修することが出来ます。したがって、割れの形状などから腐朽発生の可能性を予測することで、より迅速かつ効率的な点検作業や、長寿命化のための維持管理が実施できると考えられます。

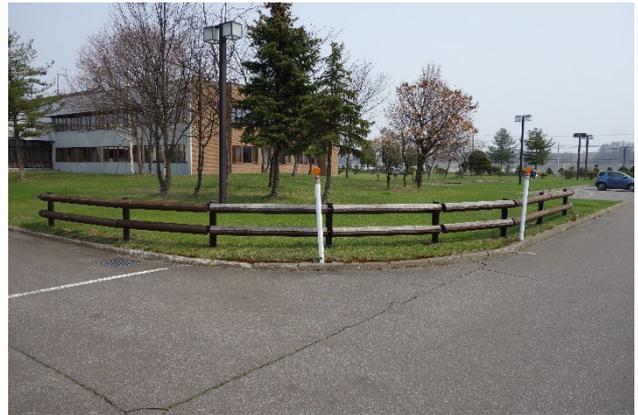
観察結果を表2に示します。割れ深さが20mmを超えた集成材は6本ありました。このうち割れ内部での腐れが確認できたものはガードレールとして設置されているもの（VG）のうちの2体で，割れ深さはともに25mmでした。残り4本には割れ深さ20～24mmの割れがあったにも関わらず腐れは確認できませんでした。割れに角度が付いていることで割れの中へ入った雨水を速やかに排出させたのではと推測しましたが，実際に割れの角度を観察した結果，深さ20mm以上のいずれの割れも繊維傾斜度は小さく，入り込んだ雨水を速やかに排出するような形状にはなっていないことが確認できました。したがって，割れ深さが20mm以上で腐るか腐らないかは，他にも何らかの因子（例えば割れの形状や環境，地上高など）が影響していると考えられます。

写真3 林産試験場内設置のビスタガード (VG)

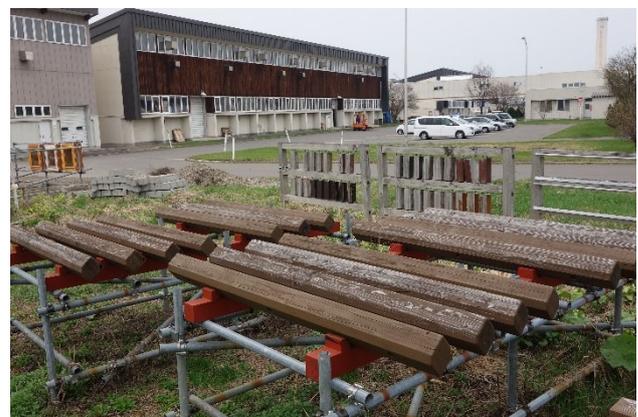
写真4 屋外曝露の様子 (ビスタガード) (V)
