体育館の木質フローリングにおける割れ発生防止に向けた検討

林産試験場 技術部 製品開発グループ 高山 光子

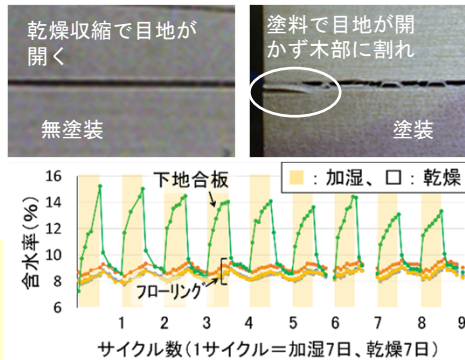
- 塗料で固着した目地で乾燥収縮時に木部割れが確認されました。
- 塗装フローリングと下地合板とは温湿度の変化に対する含水率・伸縮の挙動が異なりました。

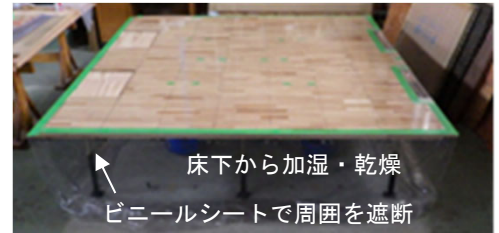
床下から加湿・乾燥
ビニールシートで周囲を遮断

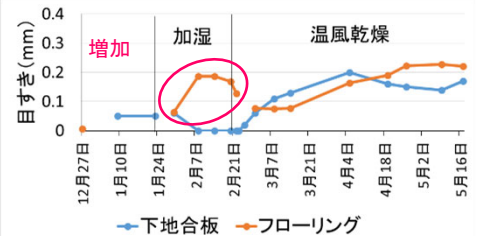
- 下地合板の吸湿膨張によりフローリング目地が開いたと考えられました。

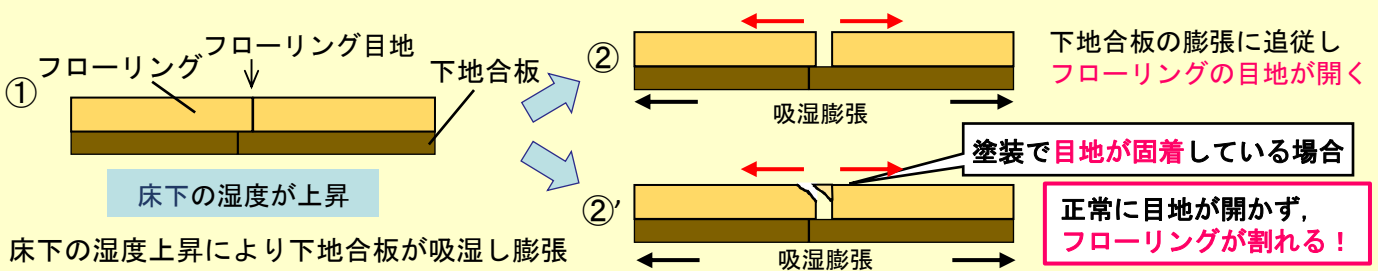
床上下の温湿度変化に伴う下地合板とフローリングの寸法変化の違いが、割れの要因と推察されます。
