体育館床の調査について

技術部 製品開発グループ 高山 光子

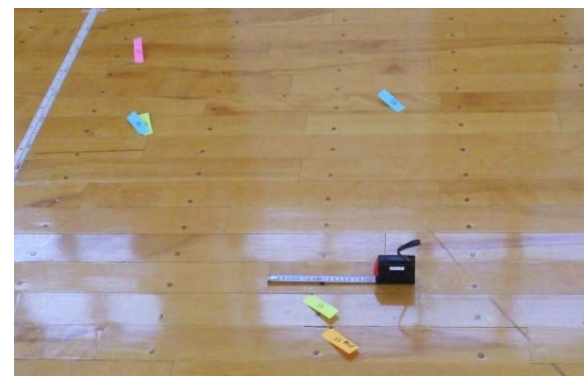
写真8 損傷発生箇所の付箋

フローリングの割れなどの損傷や段差などの不具合の発生状況は、目視により調査しました。見つけた損傷等の発生箇所に損傷の種類ごと（割れ、欠け、凹み、その他）に異なる色の付箋を貼り付けておき（**写真8**），最後に発生位置と損傷等の寸法を記録して、デジタルカメラで写真を撮影しました。発生位置は、床面にあらかじめ基準となる原点を定めておき、原点からの幅方向と長さ方向の距離を巻尺で測定し座標として記録しました。後日、体育館床の平面図上に損傷を図示して床材の割り付け位置との関係等を検討しました。

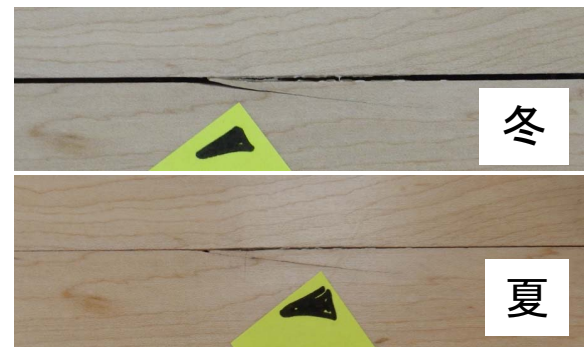
写真9 夏と冬の割れの見え方

写真9は冬と夏に撮影した同じ割れの写真です。冬に比べ夏は割れが見えづらくなる場合が多く、損傷検査時には見落としに注意が必要と感じました。逆に夏に見つけた割れが冬に分りづらくなるものもありました。このように、季節により見え方が変わるので、損傷の検査は少なくとも季節ごと、できれば毎月行くと良いと思われます。また、日常的に床の状態に注意を払っておくことも大切と思われます。
