# 体育館床のフローリングの割れにつながる床材の動きを調査する

技術部 製品開発グループ 高山 光子

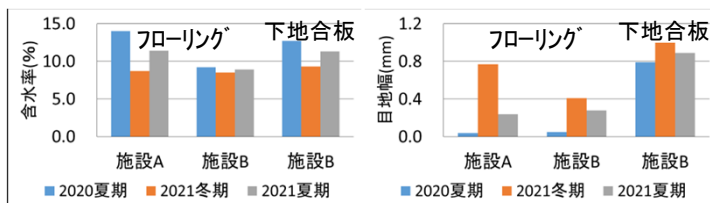
図2 含水率(左)と目地幅(右)の平均値

- ①床上・床下の温湿度の季節変動は施設ごと、年ごとに異なり、暖房方式や気候などの影響がうかがわれました。  
▶施設Aで相対湿度の季節変動が大きく、Bは比較的小さい。  
▶施設A、Bとも2021年の方が温度が高く相対湿度が低い。(図1参照)
- ②含水率と目地幅の平均値は、各施設の温湿度の季節変動に応じて変化する傾向が見られました。床上下の温湿度の継続的な把握が体育館床の適切な維持管理に重要と考えられます。下地合板の目地幅の季節変化はフローリングより小さく、両者の収縮率の違いが作用すると推察されます(図2)。
- ③フローリングの含水率変化1%当たりの目地幅の変化量は、下地合板の目地位置付近の目地で大きくなる傾向が見られました(図3)。下地合板の目地の動きがフローリングの目地幅を大きく増減させる一因と推察されます。
