カラマツ雪害木は利用できる

中 田 欣 作

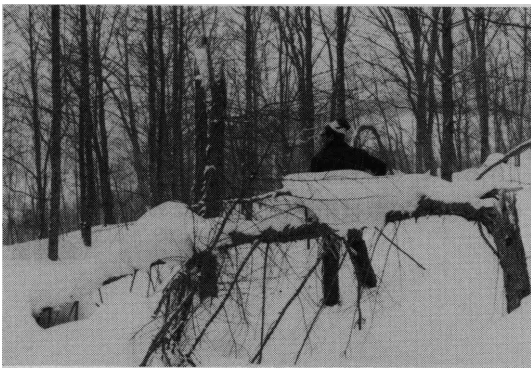
写真-1 幹折れ木

この中で被害の程度が大きくかつ利用する場合に問題が多いと思われる幹折れ木(写真-1)と倒伏木(写真-2)を供試材として試験を行うことにしました。また、出現率の最も多い幹曲がり木は被害の程度も小さく、ロープ等による木おこし作業で復旧することが出来るので試験の対象から除きました。

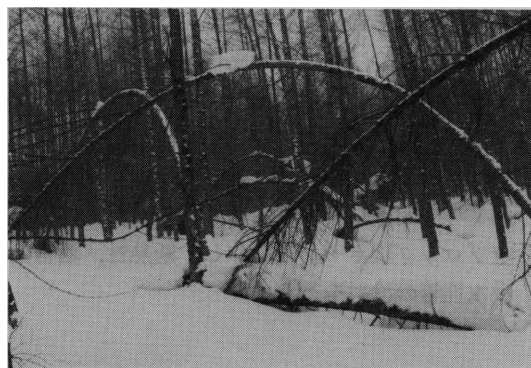
写真-2 倒伏木

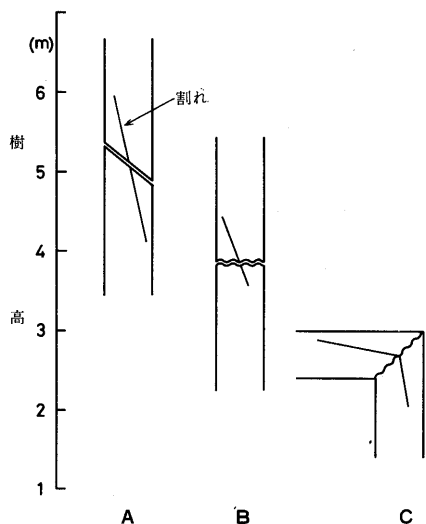
図-1 幹折れの状態

図-1は3種類の折れ方(A~Cタイプ)の折損高さ、割れ長さを示しています。Aタイプは高い位置で幹折れしているもので、外観は斜めのきれいな割れ方が多く、外観上の割れが長いので合計の割れ長さも長くなっています。Bタイプは中間の位置で幹折れしているもので、外観はささくれ立った割れ方が多く、外観上の割れ、内部割れ共に短く合計の割れ長さも短くなっています。Cタイプは低い位置で幹折れしているもので、外観はささくれ立って割れているが幹がつながっているものが多く、内部割れが長いので合計の割れ長さも長くなっています。なお、AとBタイプは幹折れした部分で完全に幹が分離していました。

幹折れ部分の上側の割れ長さは最長125cm、最短35cmで平均は81cmとなり、下側は最長114cm、最短21cmで平均は68cmでした。このため、幹折れ部分から上下に1mずつ合計2mの部分を取り除けば割れの無い丸太が得られます。図-2はA~Cタイプの被害木について割れの有る2mの部分を取り除いたモデル図であり、被害を受けていない健全木と比較してかなりの量が利用出来ない

以上、大まかに試験の結果について述べましたが、被害木を利用する場合には幹折れしている部分より上下に1mずつ合計2mの部分を取り除けば良いと言えます。用途としては定尺のものが取りづらいので不利な面もありますが、材質的には問題が無いので早急に被害木を処理されることを望みます。

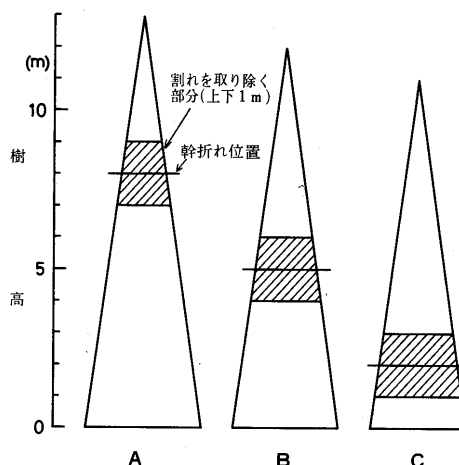
図-2 被害木の利用モデル

ことがわかります。

実際の試験では、被害木全体から製材に向けられた丸太部分の比率は57.1%、製材に不適な部分は42.9%でした。この製材に不適な部分の内訳は、割れを取り除いた部分16.6%、根曲がりによって製材出来ない部分12.1%、幹の先端の細くて製材出来ない部分8.6%及び曲がりかひどくて製材出来ない部分5.6%でした。
