再び木製窓を外窓に

その2 木製窓の外観の変化を調べる

中村史門

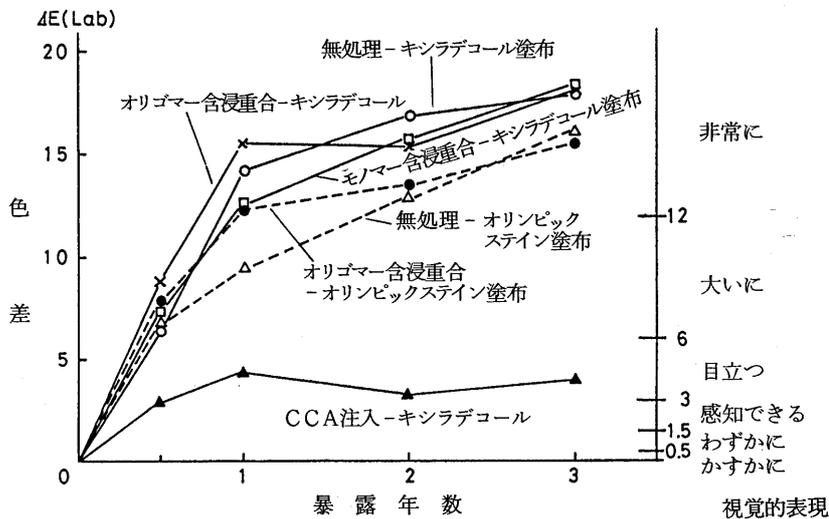
図2 エゾマツ製窓の変色

図から明らかなように、暴露初期の6ヵ月から1年で色差が大きく増加しており、その後比較的緩やかな変化になっています。CCA注入-キシラデコール塗布処理した窓以外では6ヵ月で色差が6以上まで変化しており、視覚的にも“大いに”と表現されるまで変色しています。このことから初期に大きく変色することが分かります。

耐久化処理別にみると、水溶性防腐剤のCCA注入とキシラデコールの塗布を組み合わせたものは3年経過後の色差が4程度におさまっており、変色は“目立つ”という分類に入るものの、外に比較して少なく、良好といえます。

表面処理では、今回使用したものではありませんが、オリンピックステインが若干良い様です。ただし、このような保護着色の耐光性、退色性は同一銘柄でも色調によって異なる場合もあります。今回はできるだけ同系統の色調のものを用いています。

基材処理の樹脂含浸では、モノマーとオリゴマーの違いは影響ないようです。

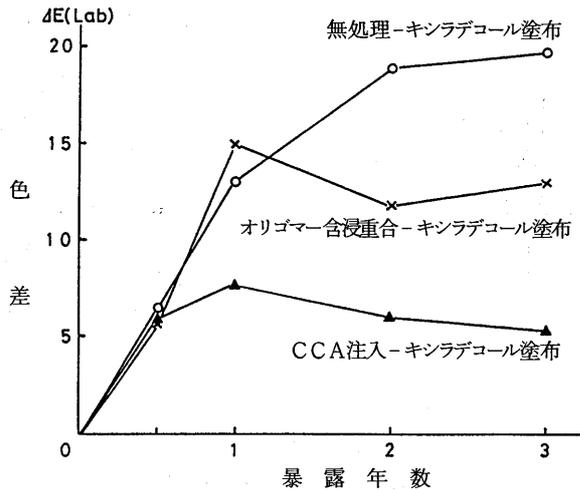
図3 カラマツLVL製窓の変色

図3はカラマツLVL製窓の変色を示したものです。この場合、表面処理はキシラデコール塗布

カラマツLVL製窓の場合も、エゾマツ製と同様に初期における変色が比較的大きいといえます。また、CCA注入の基材処理と組み合わせた場合が最も変色が少なく、6ヵ月以降ほぼ一定となっています。エゾマツの場合も同じですが、注入したCCAの成分が木材と強固に結合して着色するため表面処理とあいまって変色が少なくなるものと考えられます。

樹脂含浸や防腐剤注入の基材処理に比較して、基材無処理の方が変色が大きくなっています。これには基材の割れなども大きく影響していると考えられます。すなわち、割れは劣化を促進するはか、色は物体に当たって反射されてきた光によるものですから、物体の表面状態によって測色値も異なってくるからです。

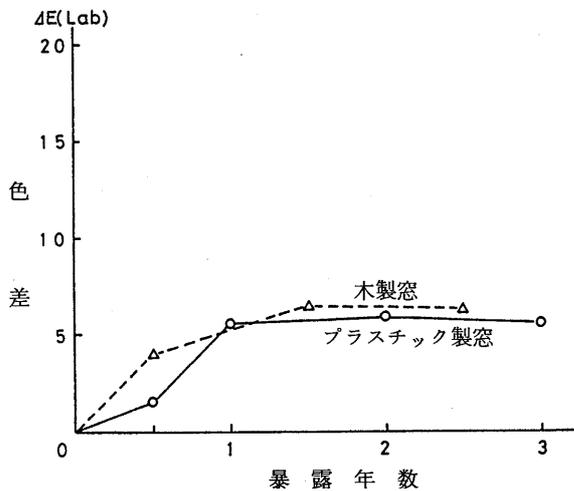
図4 市販窓の変色

図4は比較のため同時に暴露している市販の木製およびプラスチック製窓の変色を示したものです。窓の色はプラスチック製が白、木製が黒褐色です。木製には今回の試験で用いたのと同じ保護着色剤が塗装され

いずれも変色は少なく、3年後でも色差は6程度で推移しており、比較的安定しているといえます。

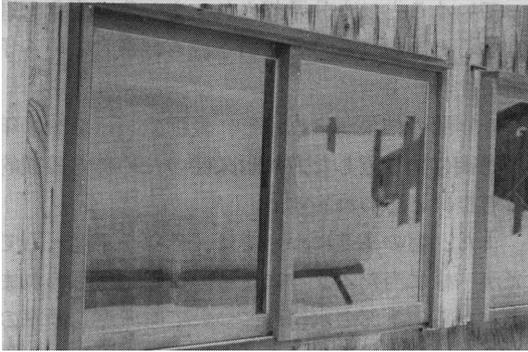
エゾマツ製窓

写真は基材無処理 - キシラデコール塗布の処理を行ったエゾマツ製窓の全体を、写真はその一部を拡大したものです。

写真でも分かるように、部分的にかなり状態が異なり、上部よりも下部また縦よりも横の方が変色が激しくなっています。すなわち、光の当たりやすい部分や雨水が掛かりやすく、たまりやすい部分の変化が激しくなっています。これは表面に塗布した薬剤が光の影響を受けて変質するとともに雨水によって流されてしまったものと考えられます。

3年間の結果からみると、表面塗装は2～3年経過後に塗り直した方が耐久性のためにも美観的にも良いと思われます。

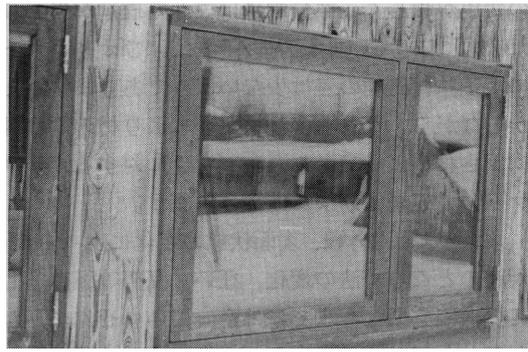
カラマツLVL製窓

この点、カラマツLVL製の場合、平面的な外側の構造が有利に働き、部位別の差が比較的少ないようです(写真)。

また、窓の構造については、外部を平面として光が様に当たるようにするのが有利に思われます。さらに下部の水切りについても考慮し雨水のたまりづらい構造にすることも必要かと思われま

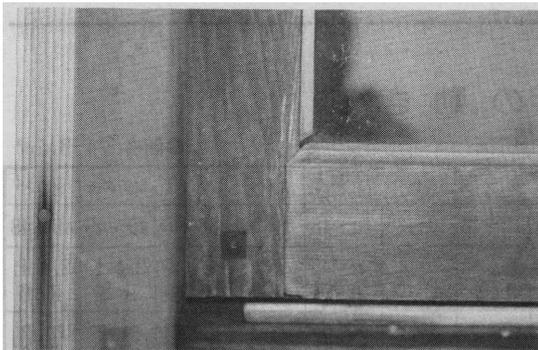
エゾマツ製窓 (拡大)

一方、エゾマツ製の窓はオリゴマーで基材処理したものは材の割れは出ていません。しかし、モノマー含浸、CCA注入、無処理のものには比較的大きな割れが出ています。

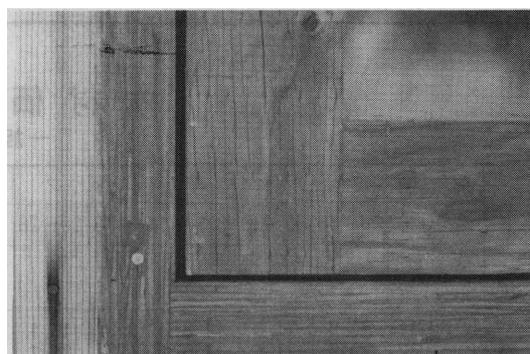
カラマツLVL製窓 (拡大)

写真はカラマツLVL製窓の拡大写真です。写真にみるように、単板の裏割れが表に通じたような材の割れが多数あります。これは暴露に伴って多くなってきています。これに対しては、樹脂含浸、CCA注入の基材処理によって抑制はできるものの防止することは難しいようです。
