# 屋外遊具に木材を使う

山 田 敦

私達は平成2年8月3日に札幌市内のいくつか

表1 札幌市内の木製遊具劣化状況調査における調査対象の概要

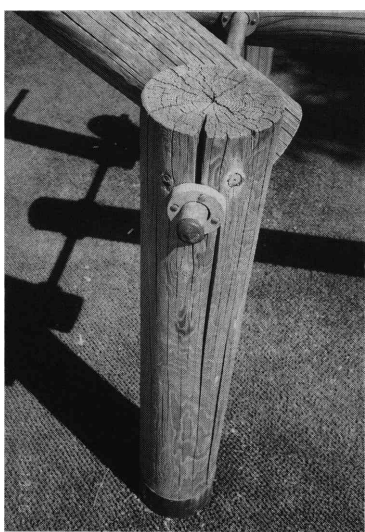
CCA(クロム・銅・ヒ素)系木材防腐剤で処理した篠路公園や北園公園の遊具は施工から10年近くたっているにもかかわらず、地際部分は健全でした。しかし、円柱材に3～5cm程度の干割れや、雨水のたまりやすい横木部分に軽い腐朽が見られました(写真1)。

写真1 円柱材にみられた干割れ(篠路公園)

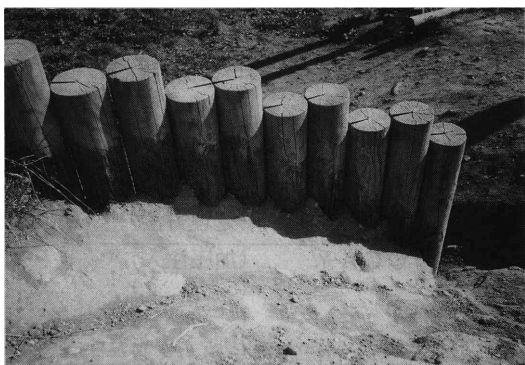
アルキルアンモニウム系防腐剤で処理した精進河畔公園の遊具は地際部分に激しい腐朽が認められました(写真2)。アルキルアンモニウム系防腐剤は室内試験では十分な防腐効力を示しているため、規定の処理量を守っていなかったことが

写真2 地際部分にみられた腐朽(精進河畔公園)

腐朽の原因ではないかと思われます。

しかし、北海道でも防腐処理をしなければ木材は数年で崩壊してしまいます。防腐処理を行っても処理量が少なければ、土壌に接する場合や雨水がたまりやすい部分の腐朽は防げません。また、干割れなどが発生する場合を考えると塗布処理よりも、処理層の厚い加圧注入処理が好ましいと考えられます。

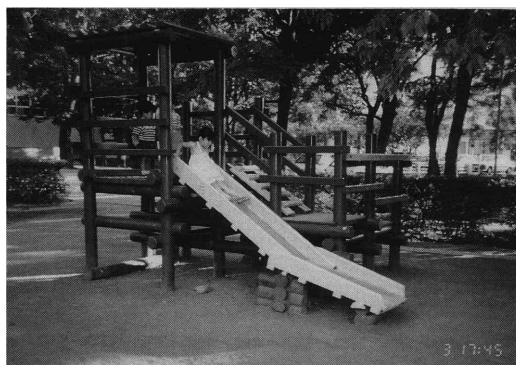
写真3 中島公園の据置型遊具

中島公園に設置された、基礎を土壌に埋め込まない据置型遊具は有機系防腐剤を塗布したのみであるにもかかわらず、5年経過後も一部塗装の剥離が認められる他は健全でした(写真3)。
