# アカエゾマツ人工林材に見られる割れについて

林産試験場 利用部 資源・システムグループ 村上 了

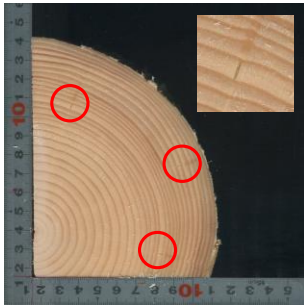
1年輪分だけの割れ(写真1)

(立米あたりの本数 206 本/m<sup>3</sup>, 平均長さ 57cm)

割れの次年度の年輪に異常組織が観察できる場合が多い  
(異常組織が形成層でできる前年に割れが発生)

割れた年輪が一番外の年輪だった時に割れている

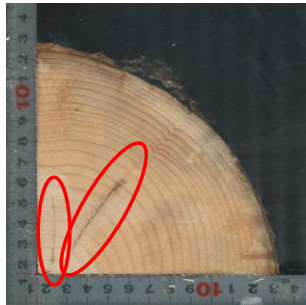
2年輪分以上の割れ(写真2)

(立米あたりの本数 64 本/m<sup>3</sup>, 平均長さ 114cm)
